**AVALIAÇÃO DURANTE OPERAÇÃO DOS SISTEMAS
HIDRÁULICOS PREDIAIS E URBANOS DE CONJUNTOS
HABITACIONAIS DE INTERESSE SOCIAL
NO MUNICÍPIO DE PASSO FUNDO**

**Dissertação apresentada ao Programa
de Pós-graduação em Engenharia
para obtenção do título de Mestre em
Engenharia.**

**Passo Fundo
2006**

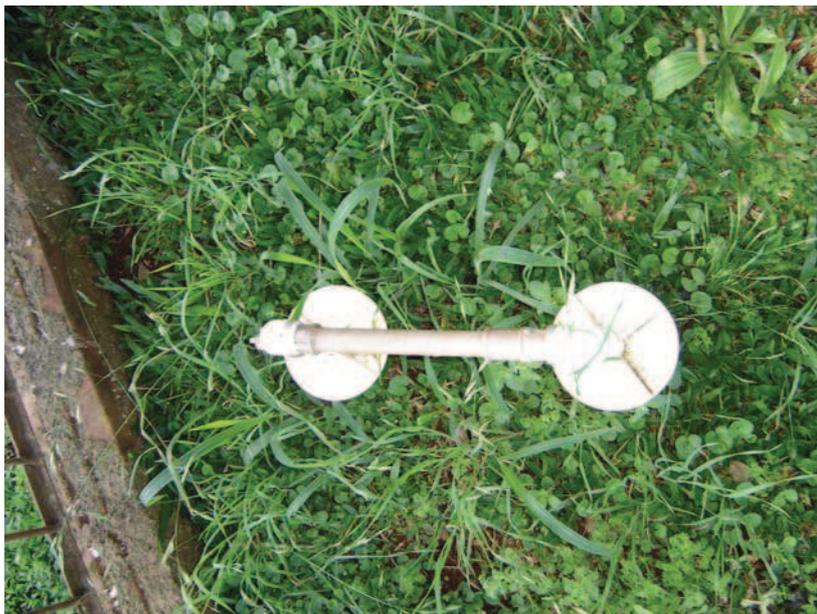
Os cavaletes para colocação de hidrômetros são encontrados em 100% das verificações, nos conjuntos Lucas Araújo, Planaltina, Edmundo Trein, Luiz Secchi e José Alexandre Zacchia, e estavam em bom estado de conservação. Verificou-se que 60% são de aço galvanizado e 40% de PVC o que pode ser visualizado na figura 42.

Figura 42 – Cavalete de hidrômetro em PVC no conjunto habitacional Luiz Secchi

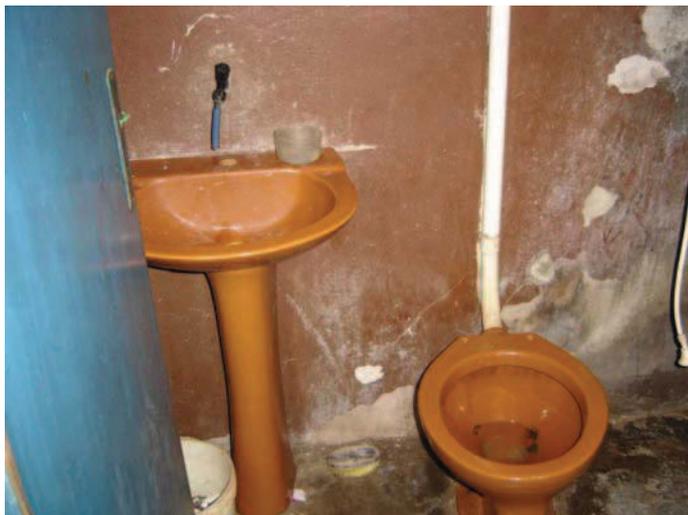
Já os assentos das bacias sanitárias no conjunto habitacional José Alexandre Zacchia estão danificados sendo que 12% estão soltos e em 6% são inexistentes o que pode ser visualizado na figura 43.

Figura 43 – Bacia sanitária sem acento encontrada no conjunto habitacional José Alexandre Zacchia

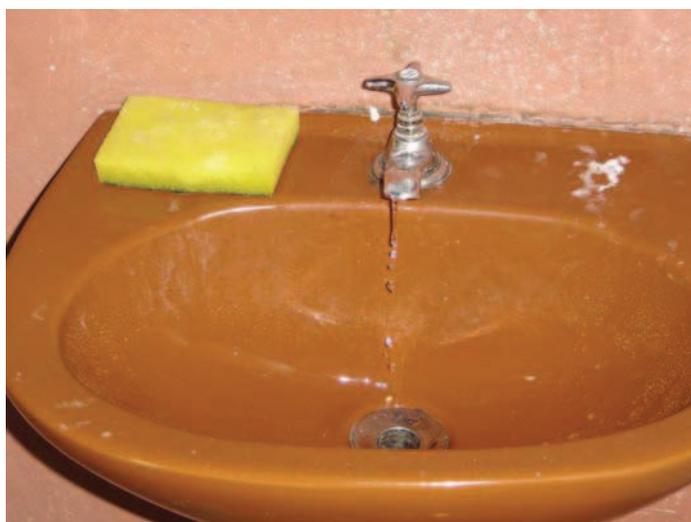
No conjunto habitacional José Alexandre Zacchia em 75% das habitações a condição de operação é adequada uma vez que não apresentam patologias, já em 15% estão com gotejamento lento, em 6% com gotejamento médio, o que pode ser visualizado na figura 46, e em 2% há gotejamento na haste quando aberta. As patologias encontradas são devido a falta de manutenção.

Figura 46 – Torneira do lavatório com gotejamento médio no conjunto habitacional José Alexandre Zacchia

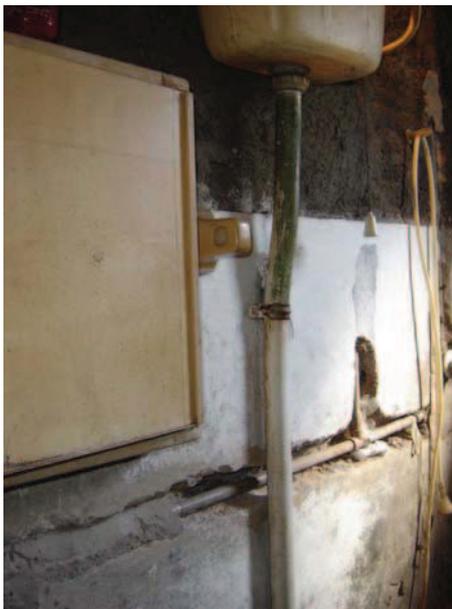
Na figura 47 observa-se que o sub-ramal de alimentação do chuveiro está aparente, devido ao fato deste ter necessitado de manutenção para reparar os vazamentos.

Figura 47 – Sub-ramal de alimentação do chuveiro visível no conjunto habitacional José Alexandre Zacchia

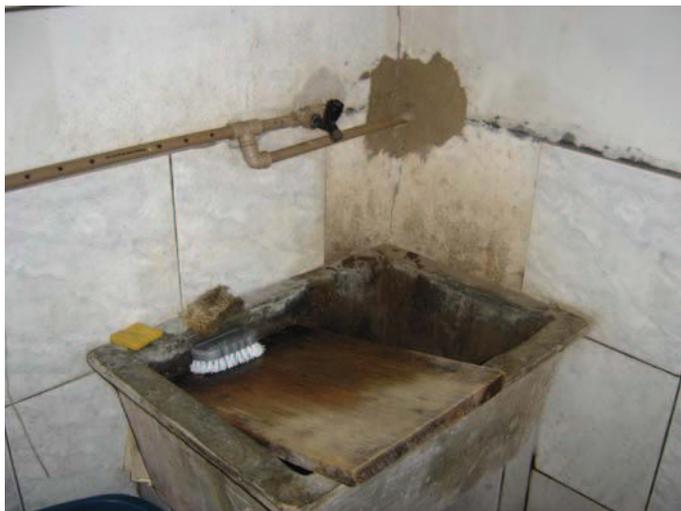
Figura 49 – Torneira incompatível e com altura inadequada para uso no conjunto habitacional José Alexandre Zacchia

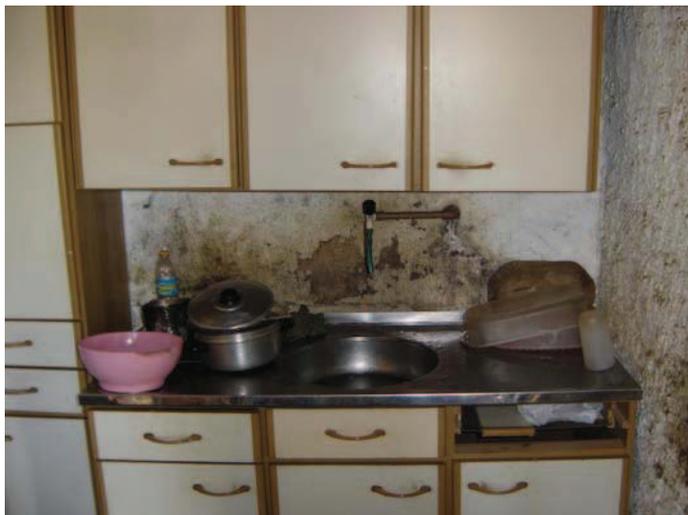
Figura 50 – Torneira da pia de cozinha incompatível com o uso no conjunto habitacional José Alexandre Zacchia

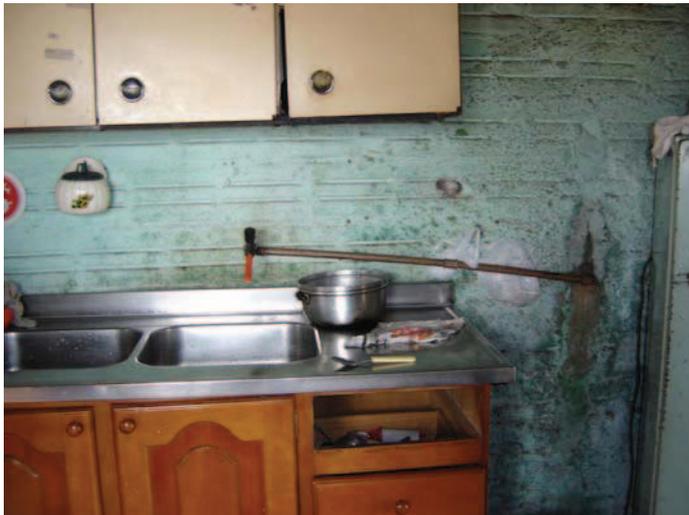
Figura 52 – Torneira da pia de cozinha com as adaptações realizadas pelo usuário conjunto habitacional José Alexandre Zacchia

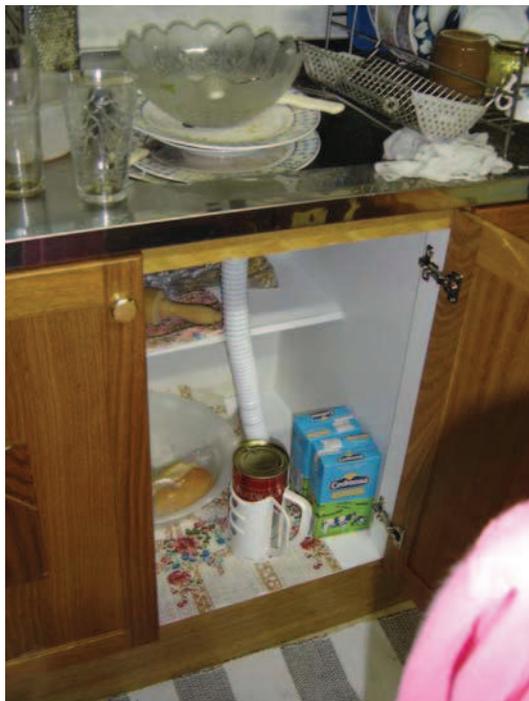
Figura 53 – Ramal de descarga da pia de cozinha com sifão do tipo flexível no conjunto habitacional Lucas Araujo

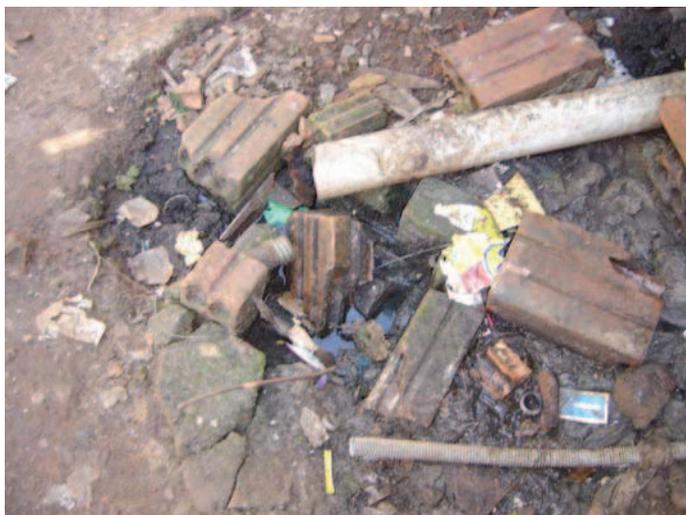
Figura 58 – Aspecto de uma caixa de inspeção encontrada no conjunto habitacional José Alexandre Zacchia

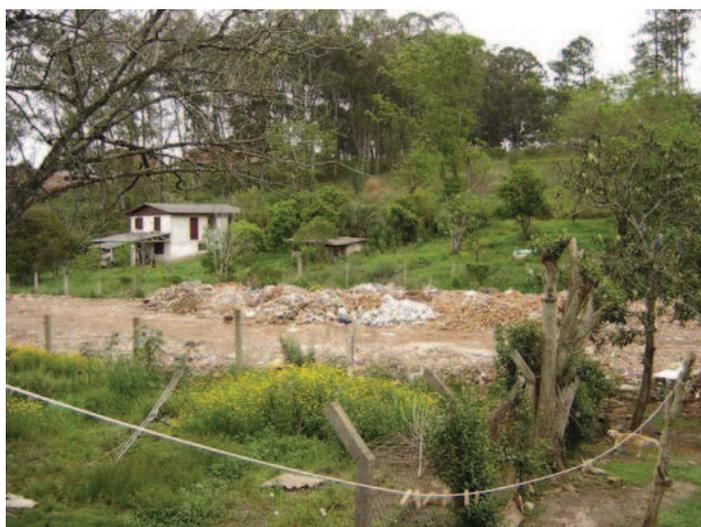
Figura 59 – Vista do córrego que serve para destinação final do esgoto sanitário do conjunto habitacional Lucas Araújo

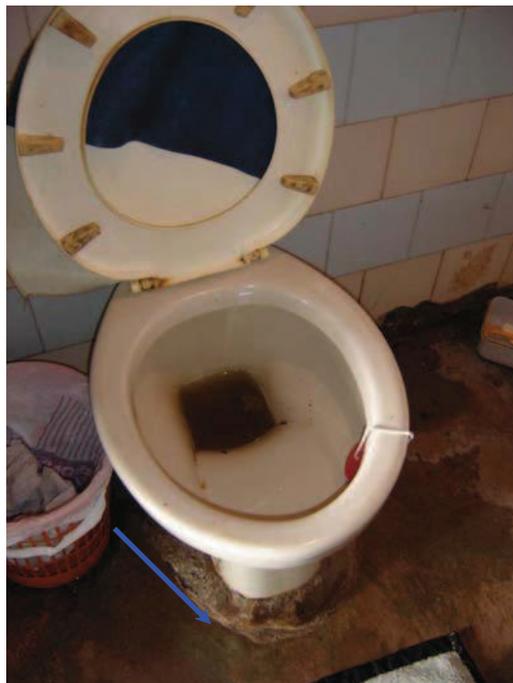
Figura 65 – Bacia sanitária com excesso fixação na base no conjunto habitacional Jaboticabal/Alvorada

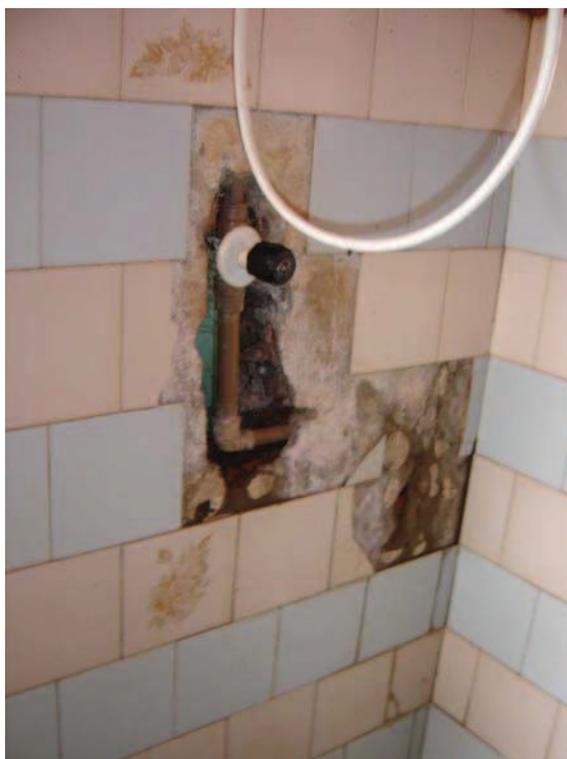
Figura 67 - Aspecto do registro do chuveiro no conjunto habitacional Jaboticabal/Alvorada

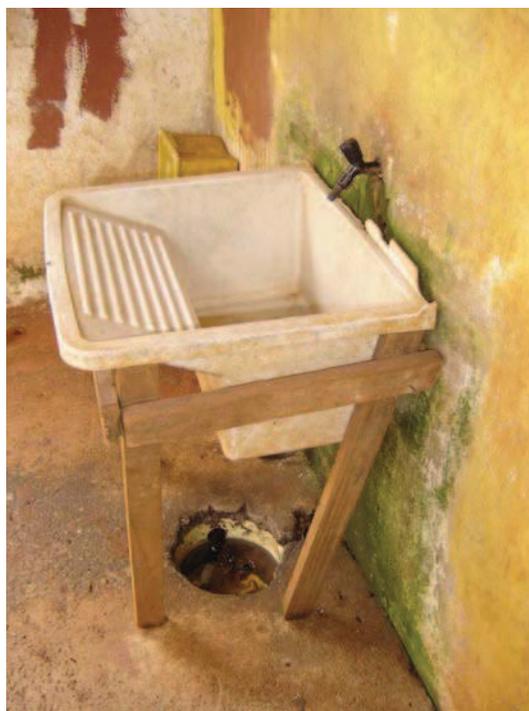
Figura 68 – Torneira inadequada para o tanque encontrada no conjunto habitacional Jaboticabal/Alvorada

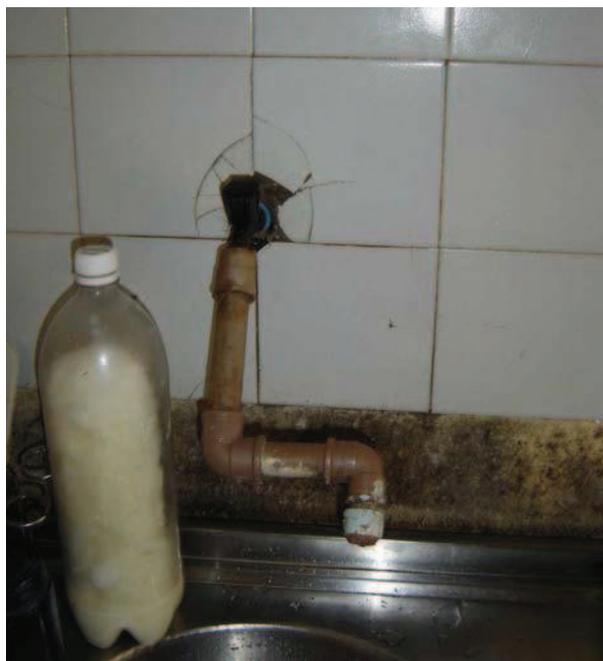
Figura 69 – Torneira incompatível na pia de cozinha no conjunto habitacional Jaboticabal/Alvorada

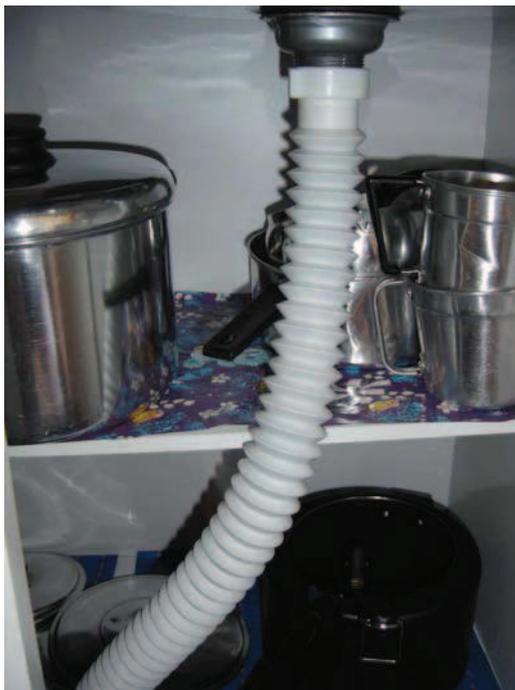
Figura 71 – Flexível no ramal da pia de cozinha encontrado no conjunto habitacional Manoel Corralo

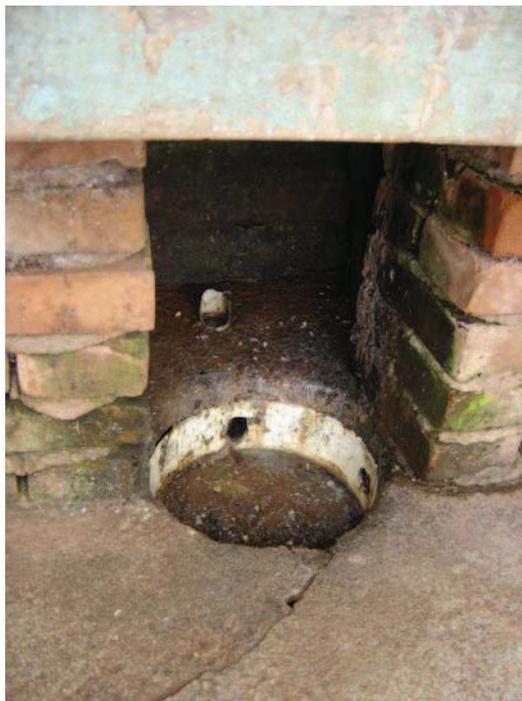
Figura 72 – Caixa de gordura com lodo e lixo no interior, e sem sifão encontrada no Jaboticabal/Alvorada

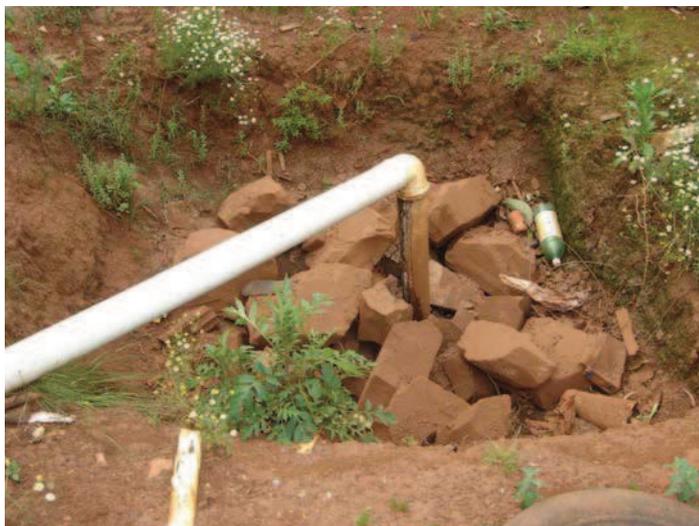
Figura 75 – Sumidouro inacabado no conjunto habitacional Jaboticabal/Alvorada

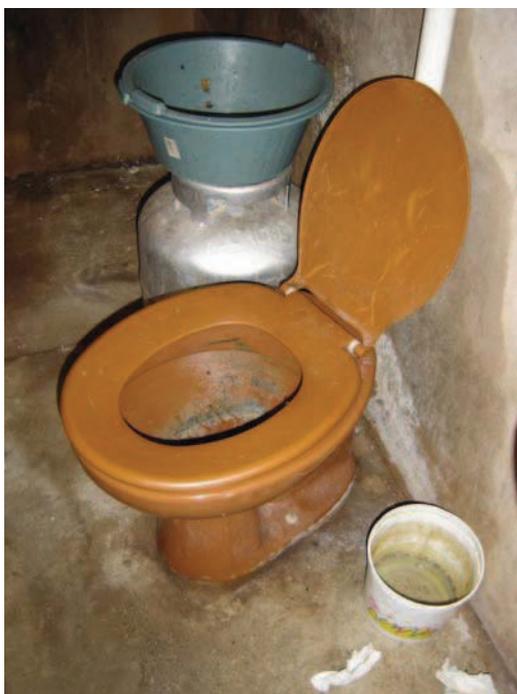
Figura 79 – Estado de conservação da bacia sanitária no conjunto habitacional Donária

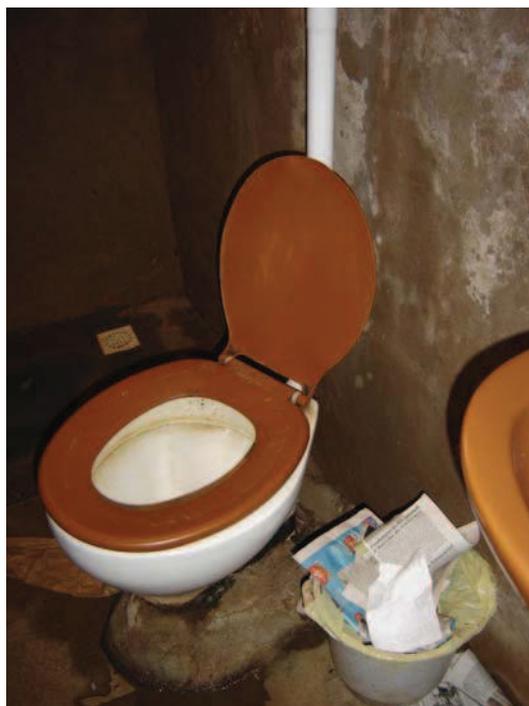
Figura 80 – Bacia sanitária fora de prumo e com excesso de cimento na vedação encontrada no conjunto habitacional Donária

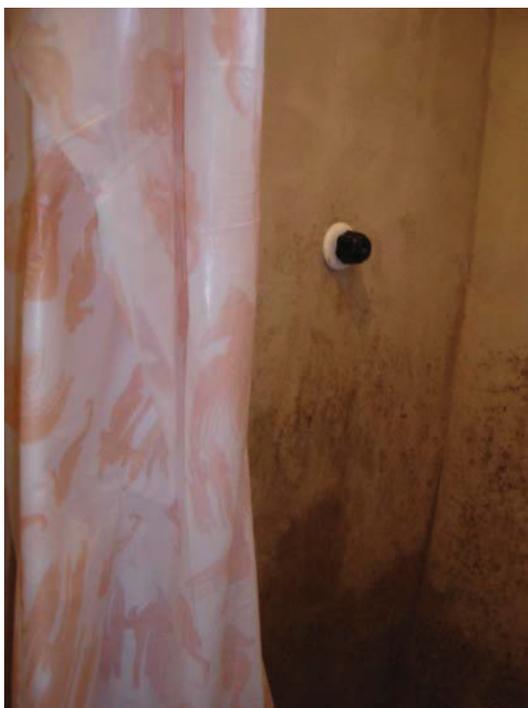
Figura 82 – Parede manchada e registro do chuveiro com vazamento no eixo quando aberto – conjunto habitacional Santa Marta PSH

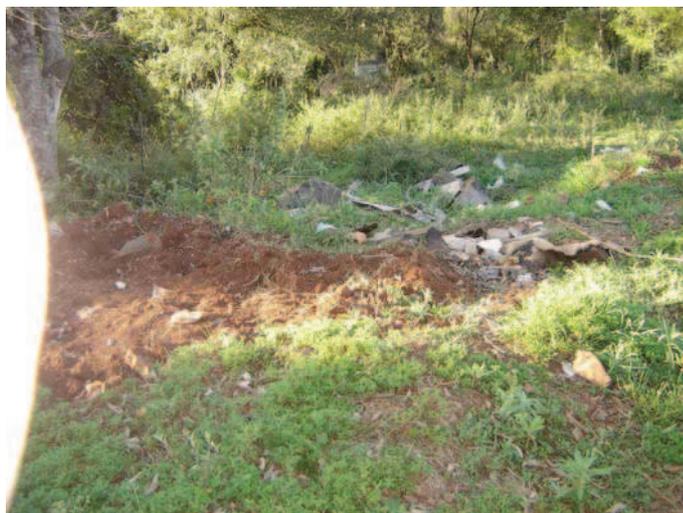
Figura 93: Localização do sumidouro coletivo do conjunto habitacional Donária
