**INFLUÊNCIA DO MÉTODO DE FABRICAÇÃO NO  
COMPORTAMENTO DE FRATURA DE COROAS  
TOTALMENTE CERÂMICAS**

Dissertação apresentada ao Programa de Pós-graduação em Odontologia da Faculdade de Odontologia da UPF, para obtenção do título de Mestre em Odontologia – Área de Concentração em Clínica Odontológica, sob orientação da Prof<sup>ª</sup>. Dra. Márcia Borba.

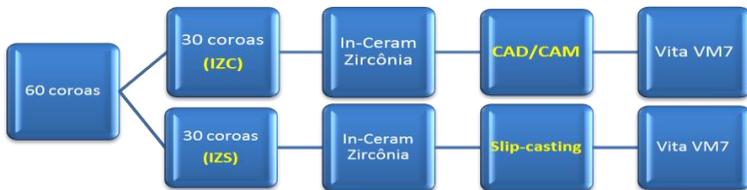
*Figura 1-Esquema com os materiais e métodos de fabricação das infraestruturas (IE) e tipo de cerâmica de recobrimento dos grupos experimentais (n=30). Todos os materiais cerâmicos foram produzidos por Vita-Zahnfabrik (Bad Sackingen, Alemanha).*

Os grupos experimentais e materiais utilizados nesse estudo se encontram na Figura 1. Foram confeccionadas 30 coroas para cada grupo experimental.

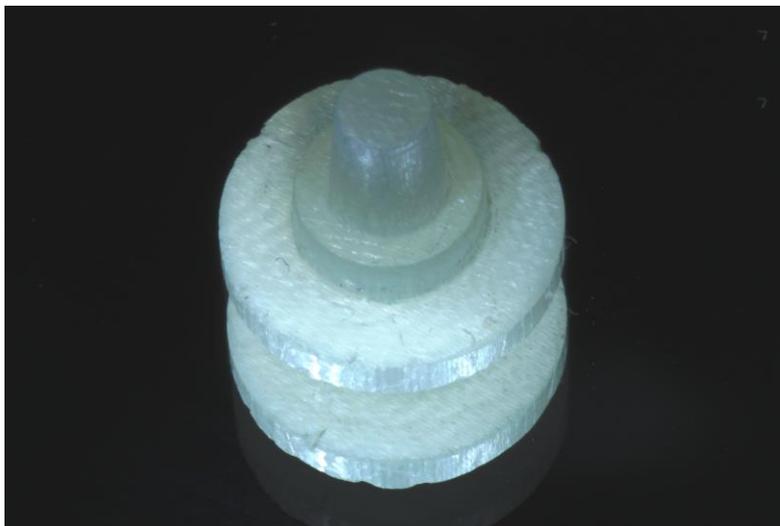
*Figura 2-Imagem do modelo de resina reforçada com fibra de vidro (G10).*

As coroas foram produzidas a partir de um modelo de resina reforçada com fibra de vidro (G10) simulando um dente pré-molar com preparo protético para receber uma coroa totalmente cerâmica. O preparo possui uma altura de 4,5mm, inclinação das paredes axiais de 6° e um chanfro de 120° (Figura 2). Os pilares foram confeccionados através da usinagem do G10 em torno mecânico.

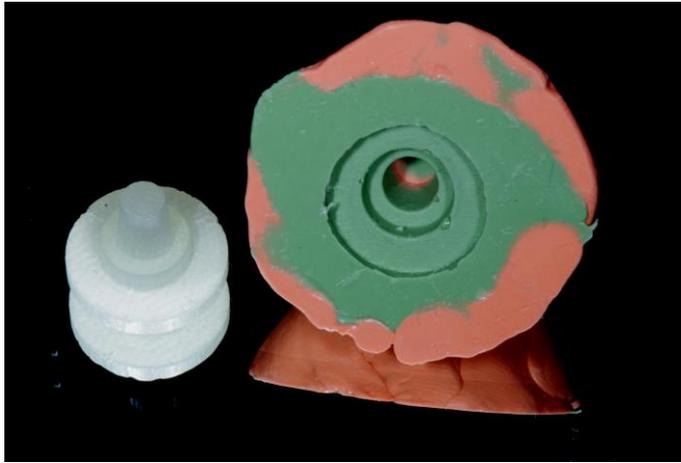
*Figura 3-Imagem da moldagem do modelo de resina reforçada com fibra de vidro (G10).*

pesada e Express™ Material de Moldagem de Silicone por Adição, pasta fluida, 3M ESPE, São José do Rio Preto, SP, Brasil) utilizando a técnica de moldagem da impressão simultânea (Figura 3).

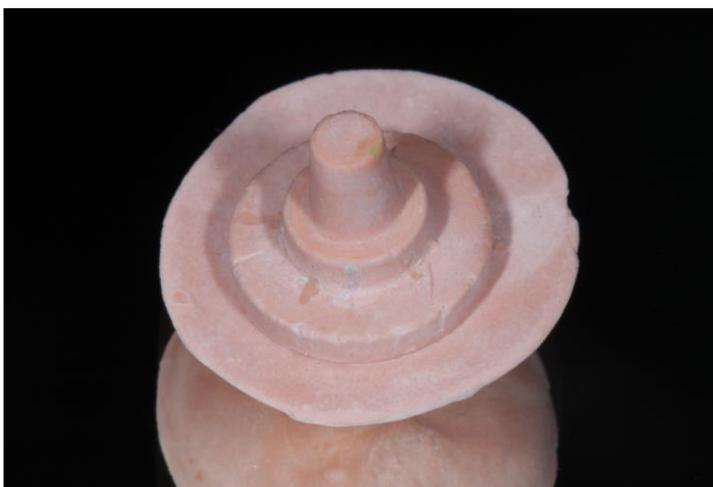
*Figura 4-Imagem do modelo de gesso do preparo.*

As infraestruturas do grupo IZC foram confeccionadas utilizando o sistema CAD/CAM CEREC InLab MC XL (Sirona Dental Company, Charlotte, NC, EUA). Um modelo de gesso do pilar foi confeccionado utilizando um gesso sintético extra-duro tipo IV (TUFF ROCK Fórmula 44) (Figura 4). Esse modelo de gesso foi recoberto com spray metálico e foi levado ao equipamento InEos Blue (Sirona Dental Company, Charlotte, NC, EUA) para escaneamento (Figura 5). Com base nas imagens capturadas, o programa montou uma imagem tridimensional do modelo de gesso que serviu como base para o desenho da infraestrutura

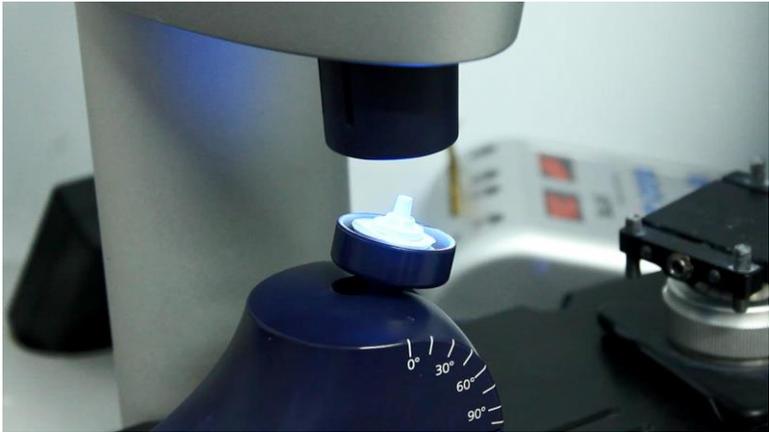
*Figura 5-Imagem do modelo de gesso do preparo sendo escaneado pelo equipamento InEos Blue.*

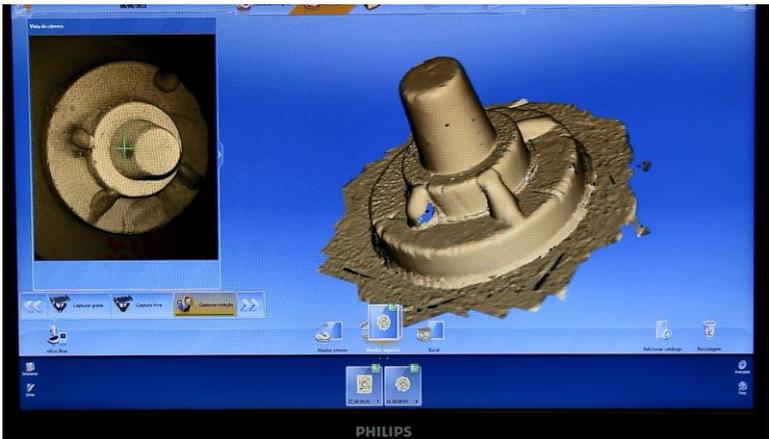
*Figura 6-Imagem tridimensional do preparo.*

(Figura 6). Após delimitar o término cervical do preparo e atingir o formato desejado, o desenho final foi enviado para a unidade de usinagem do equipamento CEREC InLab MC XL, que produziu a infraestrutura a partir de um bloco cerâmico pré-fabricado (Figura 7). A infraestrutura foi separada do bloco cerâmico utilizando brocas diamantadas.

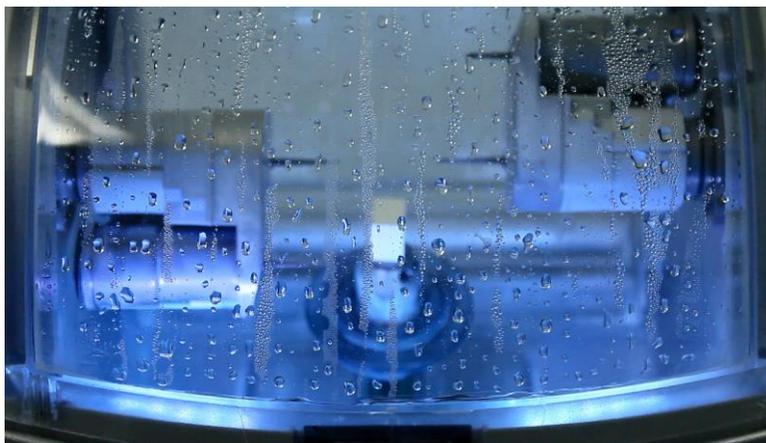
Figura 7-Imagem do bloco cerâmico pré-fabricado sendo usinado com o sistema CAD/CAM CEREC InLab MC XL.

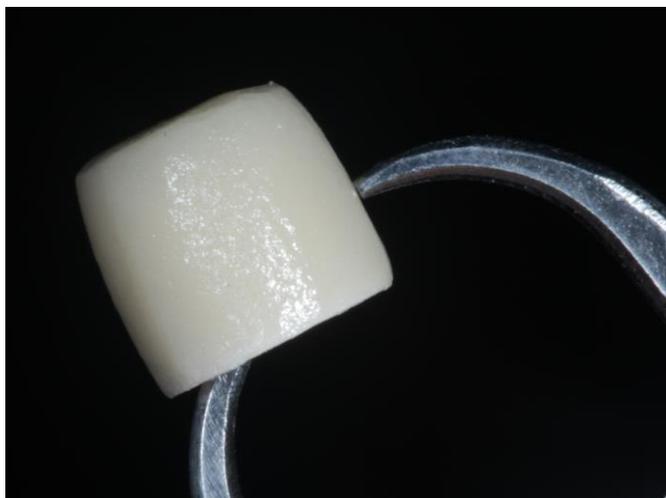
*Figura 11-Imagem da coroa sendo aferida com um espessímetro.*

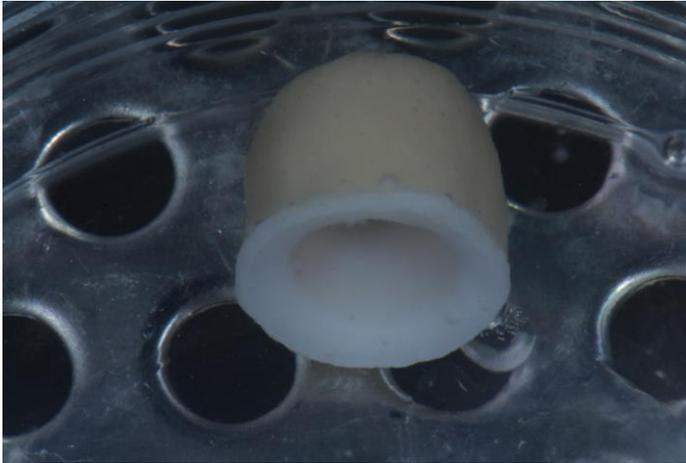
*Figura 12-Imagem da coroa sendo limpa em um banho sônico com água destilada.*

Antes de realizar a cimentação das coroas sobre os pilares de G10 foi feita uma limpeza das coroas através de uma imersão em um banho sônico com água destilada por, aproximadamente, 5 min (Figura 12).

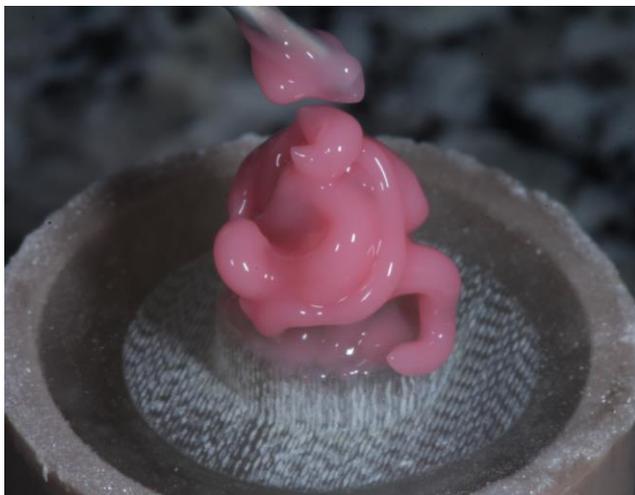
*Figura 13-Pilar de G10 sendo condicionado com ácido fluorídrico.*

Foi efetuado um tratamento na resina epóxica reforçada por fibras de vidro (G10) seguindo as orientações de Kelly *et al.* (2010). Primeiro foi realizado o condicionamento com ácido fluorídrico 10% no pilar, por 1 minuto, e removido com jato de ar-água por 30 segundos (Figura 13). Seguiu-se a aplicação do agente de união silano (Silano Agente de União, Angelus – Brasil) que foi deixado evaporar por 1 minuto (Figura 14). Depois, foi aplicado o adesivo ED Primer A+B (Kuraray, Japão) sobre o pilar de resina G10, como foi preconizado pelo fabricante do cimento resino (Figura 15).

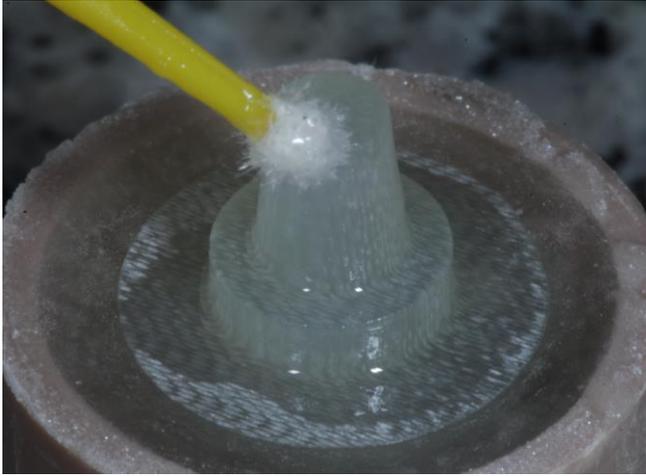
*Figura 14-Imagem do pilar de G10 e a aplicação do agente silano.*

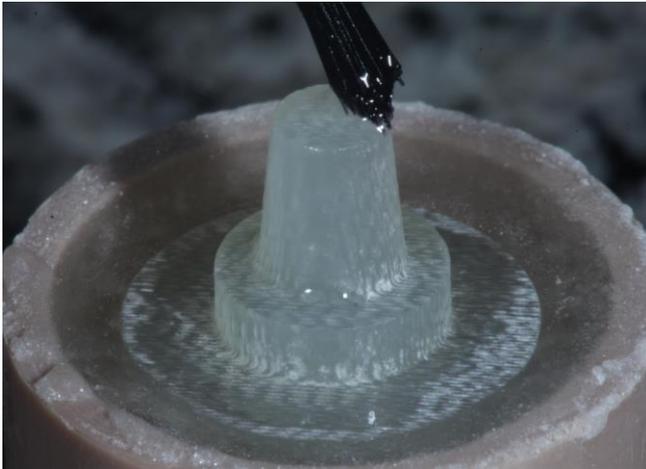
*Figura 15- Imagem do pilar de G10 recebendo a aplicação do adesivo.*

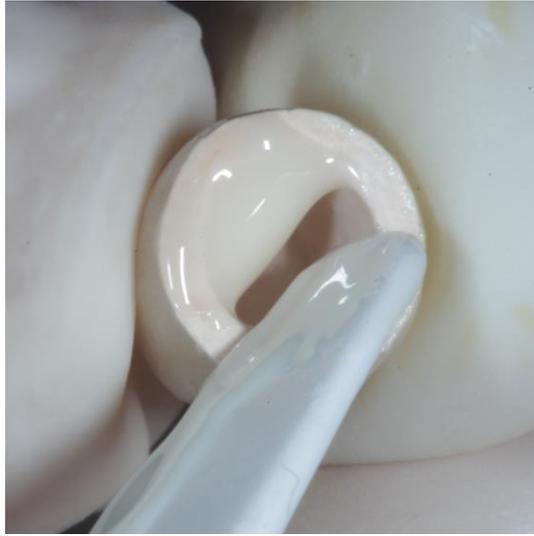
*Figura 16-Imagem do cimento Panavia F sendo inserido na coroa.*

Após o tratamento do preparo, foi seguido o protocolo de cimentação do cimento resinoso Panavia F (Kuraray Co), de acordo com as instruções do fabricante. Misturou-se a pasta A e a pasta B por 20 segundos e aplicou-se a mistura na coroa (Figura 16 e Figura 17), que foi posicionada no preparo com pressão digital. Foi aplicada uma carga de

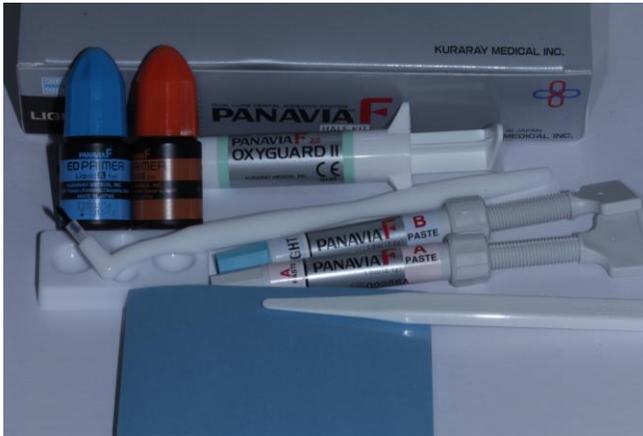
*Figura 17-Imagem do kit de cimento Panavia F.*

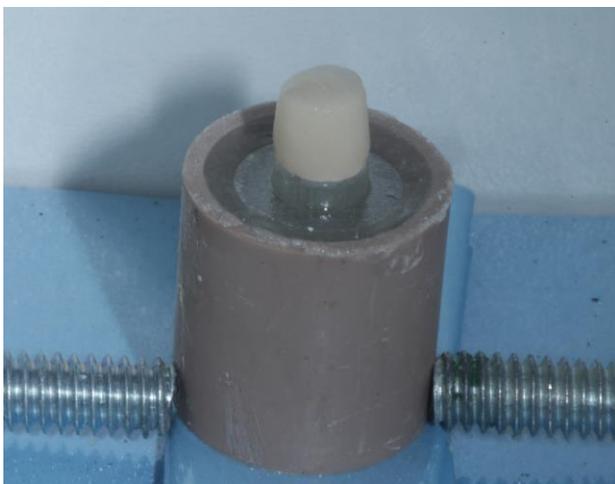
*Figura 18 - Imagem da coroa já cimentada no pilar de G10 e posicionada em um dispositivo para receber uma carga de 2kg por aproximadamente 5 min.*

cimentação de 2 kg na superfície oclusal da infraestrutura durante 5 minutos, empregando um dispositivo de cimentação (Figura 18) (PALLIS *et al.*, 2004). Removeram-se os excessos de cimento com pontas aplicadoras microbrush e aplicou-se o Oxiguard, aguardando cerca de 3 minutos, para só depois remover o gel (Figura 19). Por fim, fotopolimerizou-se (Kondortech, Kondortech Equipamentos Odontológicos Ltda., São Carlos, SP, Brasil) por 20 segundos cada face da coroa para garantir uma completa polimerização.

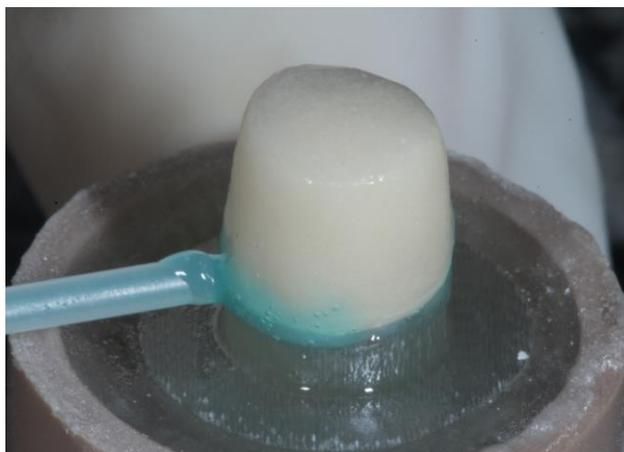
*Figura 19 - Imagem da coroa recebendo a aplicação do Oxyguard por aproximadamente 3 min.*

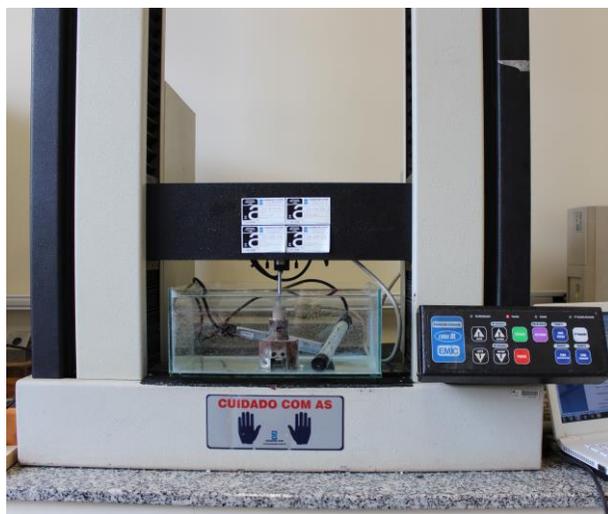
*Figura 20– Imagem da máquina de ensaio realizada para fazer o teste de fratura.*

O ensaio de carga de fratura foi realizado em uma máquina de ensaios universal (EMIC DL 2000, São José dos Pinhais, PR, Brasil) (Figura 20). A carga foi aplicada utilizando um pistão de aço inoxidável (1 m de diâmetro de circunferência) no centro da superfície oclusal, em direção paralela ao longo eixo da coroa, e com uma velocidade de 1 mm/min até a fratura da coroa (Figura 21 e Figura 22). As coroas foram testadas dentro de um recipiente de vidro com água destilada a uma temperatura de 37°C. Foi utilizada uma tira de poliéster entre a coroa e o pistão para distribuir melhor as tensões.

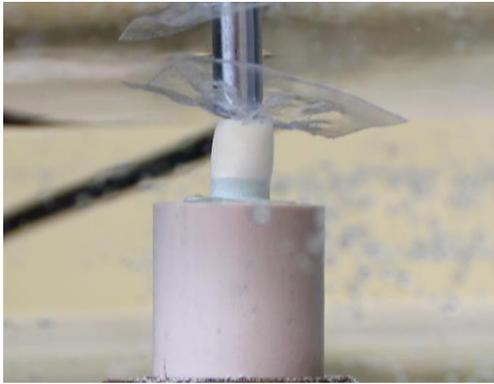
*Figura 21-Imagem do dispositivo utilizado para realizar o ensaio mecânico.*

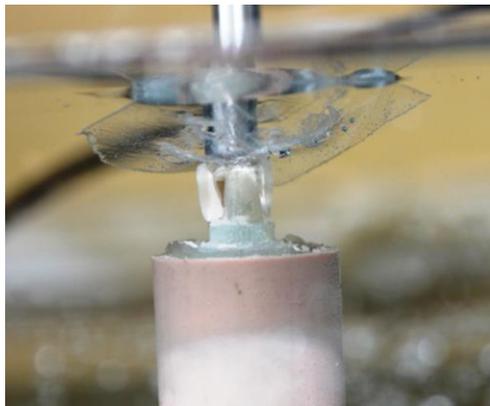
*Figura 22-Imagem da coroa no momento da fratura.*

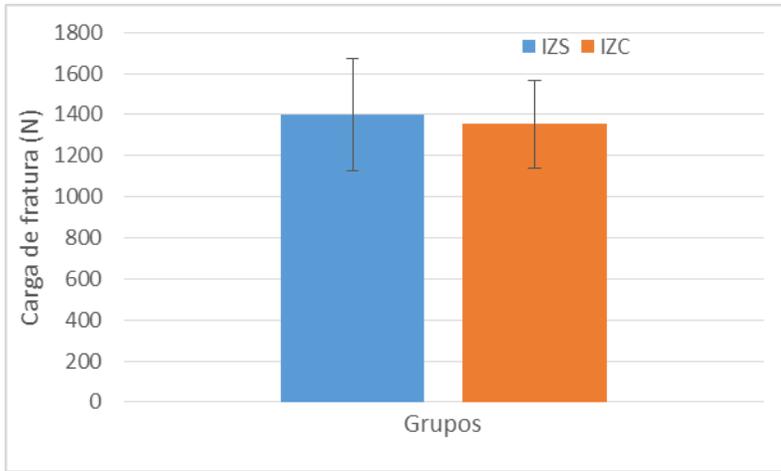
Média	DP	Mín	Máx	Mediana	CV
IZS	1.400 <sup>a</sup>	274	814	1807	1441	19%
IZC	1.353 <sup>a</sup>	212	1043	1777	1368	16%

*Figura 23 Gráfico das médias dos grupos de IZS e IZC.*

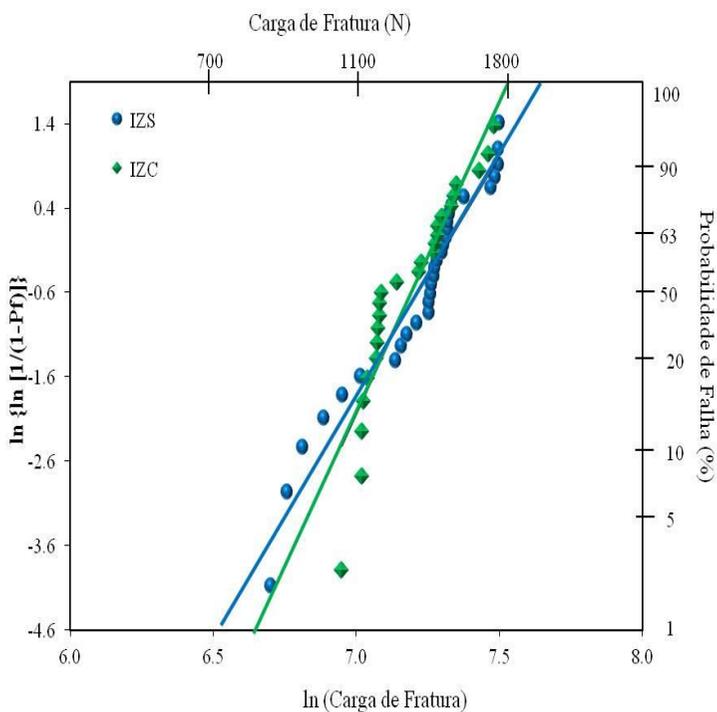
m	IC (95%)	$\sigma_0$ (N)	IC (95%)	$\sigma_{5\%}$ (N)
IZS	5,6	3,8-7,3	1516	1393-1646	897
IZC	7,5	5,1-9,8	1442	1345-1533	970

Figura 24 - Gráfico de Weibull.

Foi realizada a análise de Weibull dos dados de carga de fratura. Os resultados de módulo de Weibull ( $m$ ), resistência característica ( $\sigma_0$ ) e resistência para uma probabilidade de falha de 5% ( $\sigma_{5\%}$ ) estão na (Tabela 4) e representados na Figura 24. É considerada uma diferença estatisticamente significativa para os parâmetros  $m$  e  $\sigma_0$  quando os valores dos intervalos de confiança dos grupos experimentais não se sobrepõem. Para ambos os parâmetros houve sobreposição desses valores sugerindo semelhança estatística entre os grupos.

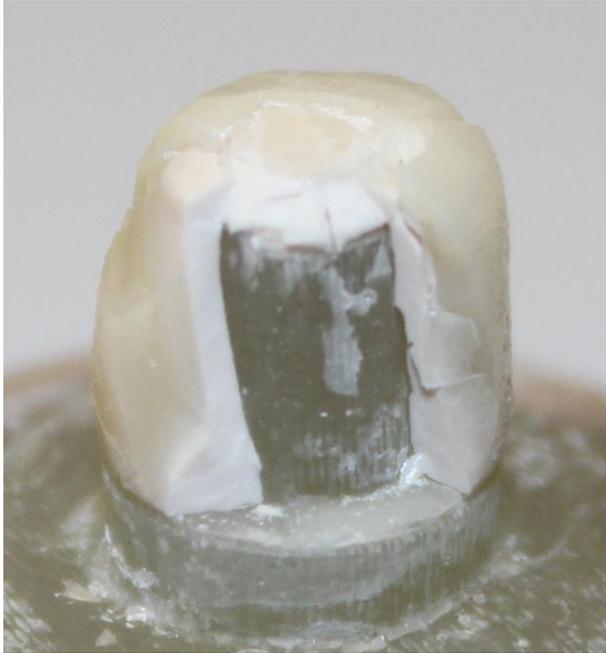
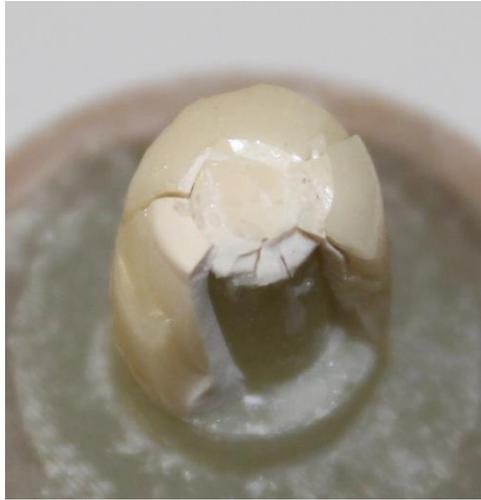
*Figura 25-Visão lateral do padrão de fratura catastrófica de uma coroa do grupo IZS.*

*Figura 26 - Visão oclusal do padrão de fratura catastrófica de uma coroa do grupo IZS.*

O padrão macroscópico de falha de todas as coroas foi fratura catastrófica envolvendo a infraestrutura e a camada de porcelana (Figura 25 e Figura 26). Análise com estereomicroscópio sugere que a fratura foi um processo complexo com origem na zona de contato entre o pistão e a coroa (Figura 27).

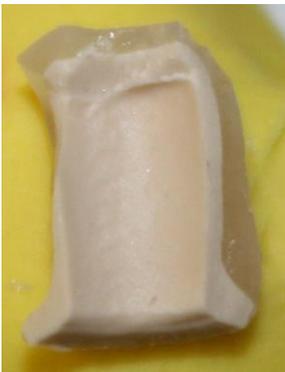
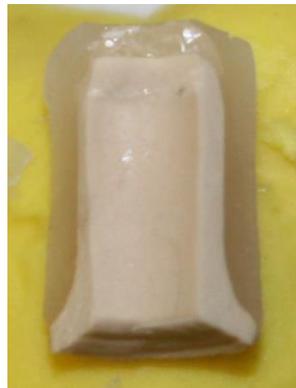
*Figura 27-Fragmento de uma coroa do grupo IZC (a) e IZS (b). Pode-se observar o dano de contato na superfície oclusal (superior).*

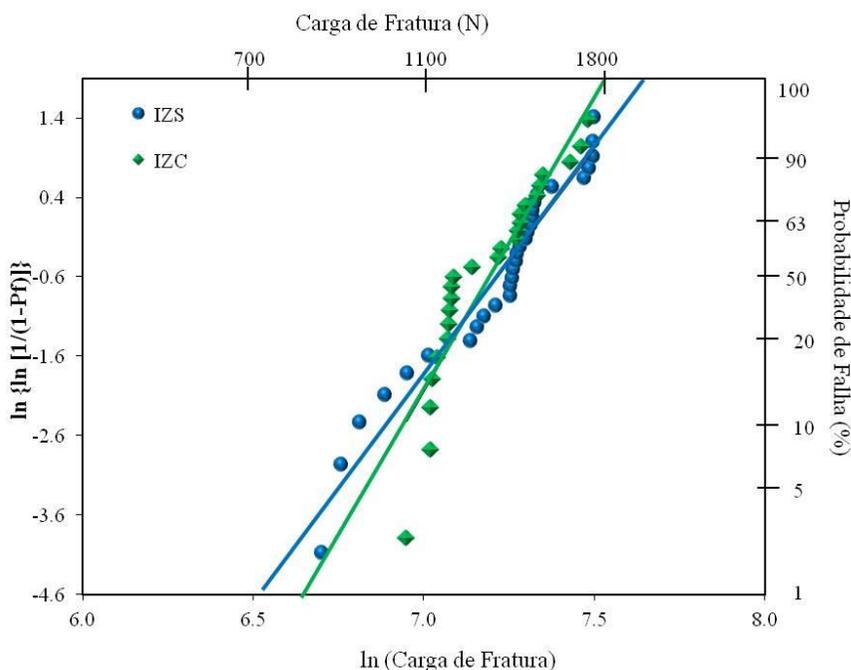
m	IC (95%)	$\sigma_0$	IC (95%)	$\sigma_{5\%}$
IZS	5,6	3,8-7,3	1516	1393-1646	897
IZC	7,5	5,1-9,8	1442	1345-1533	970

*Figura 1. Gráfico de Weibull.*
