**EFEITO DO MATERIAL DE PISTÃO NO  
COMPORTAMENTO DE FRATURA DE  
CERÂMICAS VÍTREAS**

Dissertação apresentada ao Programa de Pós-graduação em Odontologia da Faculdade de Odontologia da UPF, para obtenção do título de Mestre em Odontologia – Área de Concentração em Clínica Odontológica, sob orientação do prof. Dra. Márcia Borba

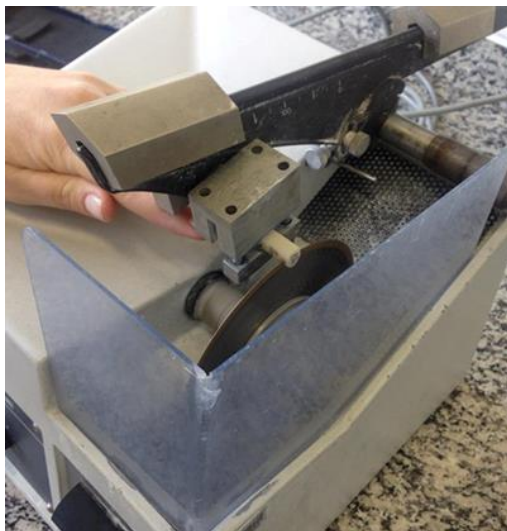
**Figura 1.** Bloco Vitablocs® MarkII Classical posicionado na cortadeira metalográfica.

Denmark). Para realizar os cortes, os blocos foram fixados no suporte da máquina pelo pino metálico (Figuras 1 e 2).

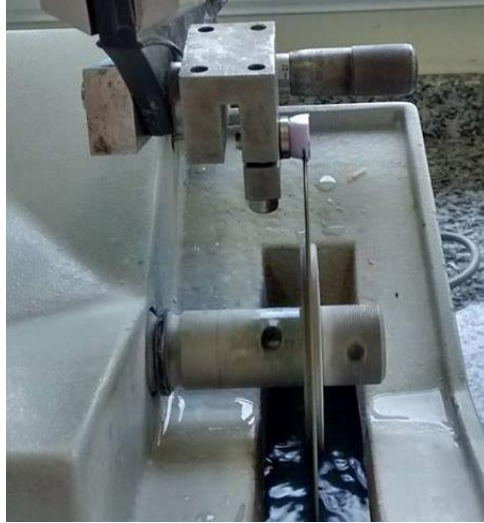
*Figura 2. Bloco IPS e.max® CAD posicionado na cortadeira metalográfica*

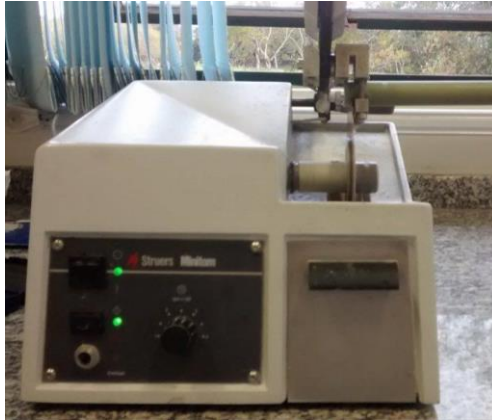
*Figura 3.* G10 posicionado na cortadeira metalográfica

Foram confeccionadas bases de resina epóxica reforçada com fibra de vidro (G10- NEMA G10, International Paper, Hampton, SC, EUA) nas dimensões de 4 mm de espessura ( $\pm 0,2$  mm) e 20 mm de diâmetro. Bastões de G10 foram fixados no suporte da cortadeira metalográfica e cortados sob refrigeração na espessura de 4 mm, com o auxílio de um disco diamantado (Figura 3).

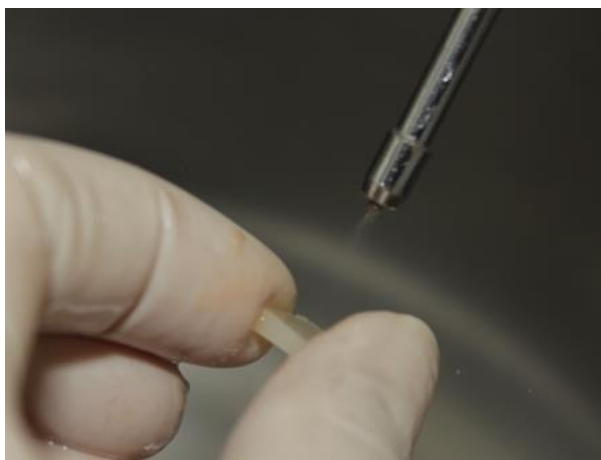
**Figura 5.** Remoção do Ácido com jato ar/água.

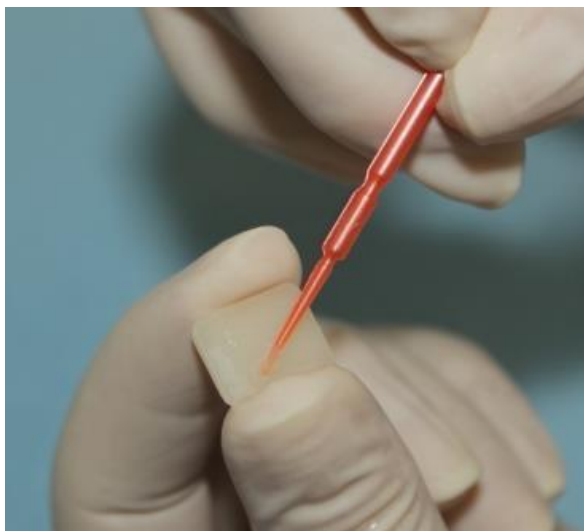
**Figura 6.** Aplicação Silano na cerâmica.

Joinville, Brasil) com o auxílio de um aplicador microbrush e deixado evaporar por 60 s (Figura 6).

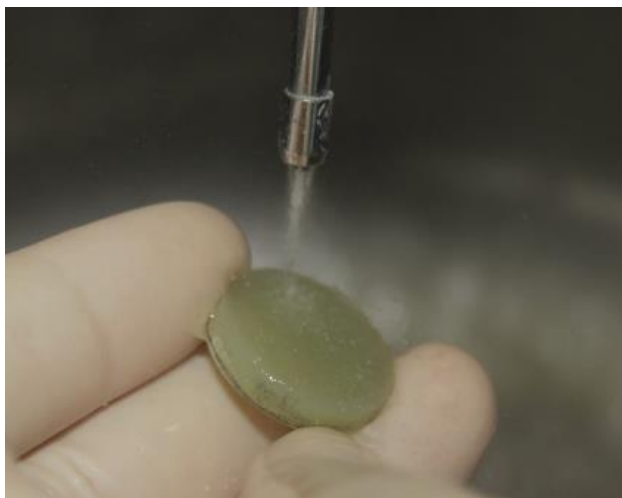
**Figura 8.** Remoção do Ácido com jato ar / água.

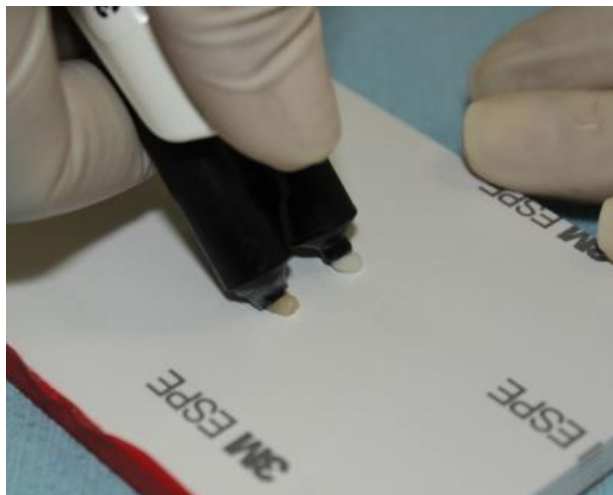
**Figura 10.** Cimento Relyx U200 sendo dispensado.

As lâminas de cerâmica foram cimentadas nas bases do G10 com cimento resinoso auto-adesivo dual Relyx U200 (3M ESPE, St. Paul, MN, EUA), seguindo o protocolo de cimentação recomendado pelo fabricante. O cimento foi dispensado em um bloco de papel em porções iguais (Figura 10) e manipulado com espátula de cimento de nº 24 por 20 s (Figura 11).

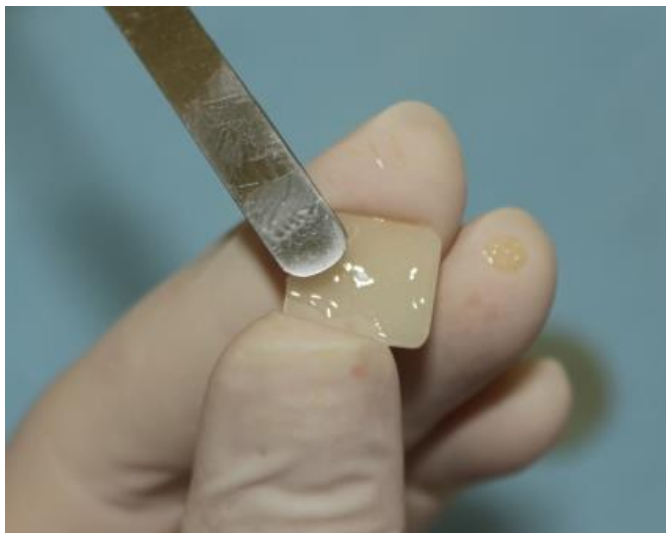
*Figura 12.* Cimento aplicado sobre a superfície tratada da cerâmica.

Após a sua manipulação, uma fina camada de cimento foi espalhada sobre toda a superfície tratada da cerâmica com o auxílio da espátula do cimento, e em seguida ela foi assentada sobre o centro do G10, também previamente tratado (Figura 12). O conjunto foi levado para um dispositivo com peso de 750 g acoplado, que foi mantido em posição por 3 min, para permitir a obtenção de uma película uniforme de cimento em todas as amostras (Figura 13) (Corazza. 2013). O excesso de

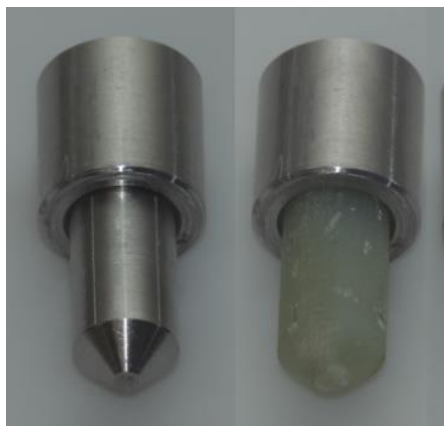
***Figura 15. Pistão de metal e compósito.***

Os CPs ficaram imersos em água destilada a 37°C por 24 horas antes da realização dos testes. Durante os testes os CPs também ficaram imersos em água destilada a 37°C. O teste foi realizado com dois tipos de pistão com ponta plana de 3 mm de diâmetro (n=20): (M) metal (aço inoxidável) ou (R) compósito (G10) (Figura 15).

Para a fabricação dos pistões de metal e compósito, inicialmente desenhou-se uma forma geométrica cilíndrica (12 mm de diâmetro e 33 mm de comprimento) com uma extremidade cônica de 06 mm de comprimento e ponta plana de 3 mm de diâmetro. Com base nesse desenho usinou-se os dois materiais no Núcleo de Mecânica da UPF.

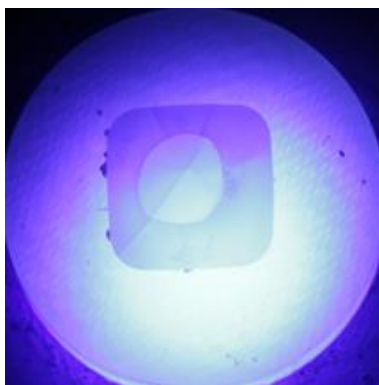
A

**Figura 18.** (A) Falha do tipo combinada de um corpo-de-prova de porcelana (grupo PR); (B) falha do tipo radial de um corpo-de-prova de vitrocerâmica à base de dissilicato de lítio (grupo DR).

feldspática testada com pistão de compósito (grupo PC), sendo observados concomitantemente: cone crack e trinca radial (Figura 18a). Para os demais grupos o modo de falha mais frequente foi trinca do tipo radial (Figura 18b).

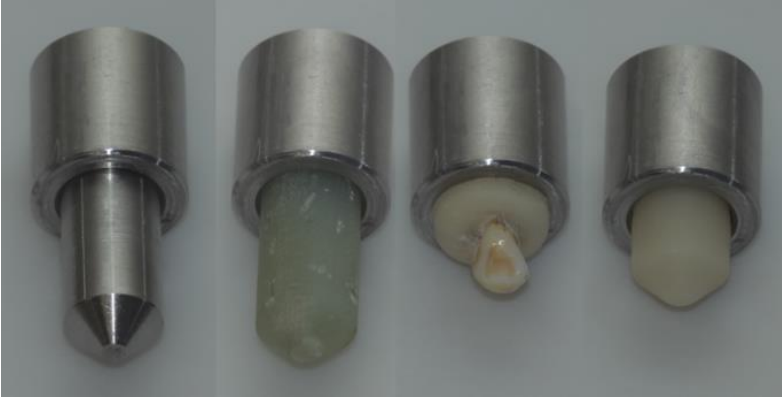
Figure 1. Final configuration of all pistons (left to right: M, R, T and C).

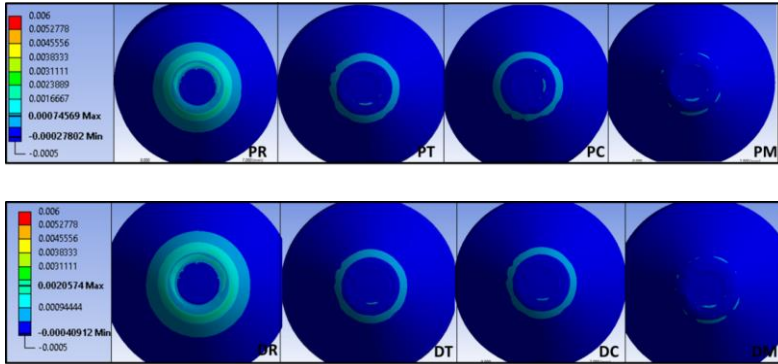
Figure 5. Images of maximum principal strain on the piston tip from each model representing the experimental groups.
