**Influência da abertura oclusal na resistência à
fratura de restaurações cerâmicas implanto-
suportadas**

Dissertação apresentada ao Programa de Pós-graduação em Odontologia da Faculdade de Odontologia da UPF, para obtenção do título de Mestre em Odontologia – Área de Concentração em Clínica Odontológica, sob orientação do prof. Dr. Alvaro Della Bona e coorientação da prof. Dra. Márcia Borba.

Influence of occlusal opening in the fracture resistance of implant-supported ceramic restorations ²

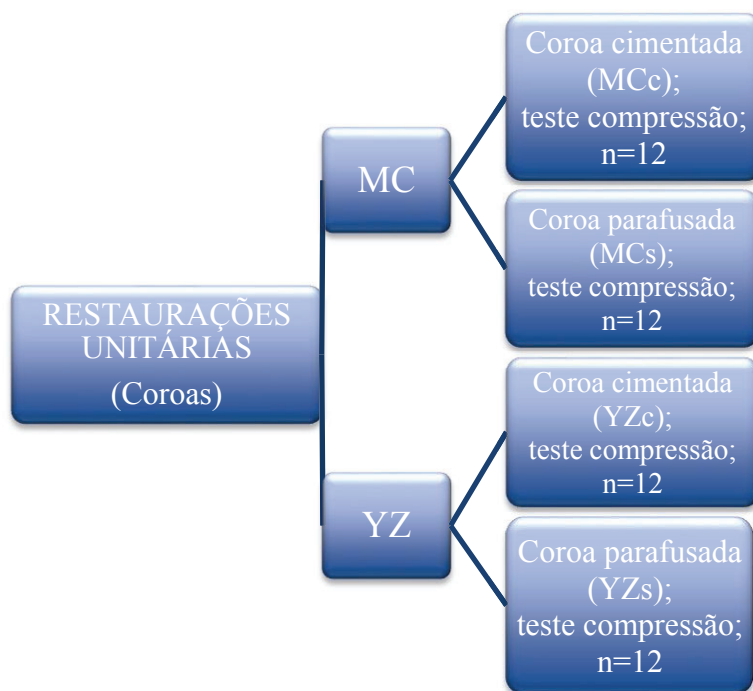
Figura 2. Desenho esquemático do experimento.

O delineamento experimental está esquematicamente apresentado na figura 2.

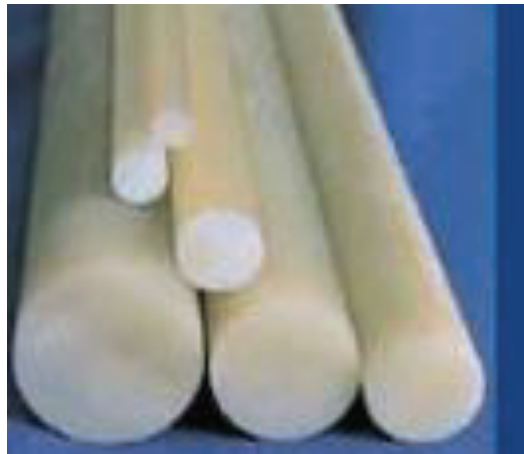
Figura 3. O compósito G10 é comercializado na forma de bastões de diferentes diâmetros.

Foram fabricadas 12 bases (matrizes ou estações) utilizando um compósito a base de resina epóxi com fibra de algodão e vidro (G10- NEMA Grade G-10, Accurate Plastics, Inc, Yonkers, NY, EUA) para instalação dos implantes. Um bastão de G10, com diâmetro de 25,4 mm (1 polegada), foi seccionado usando um disco de corte, resultando em matrizes com comprimento de 20 mm (Figura 3 e 4).

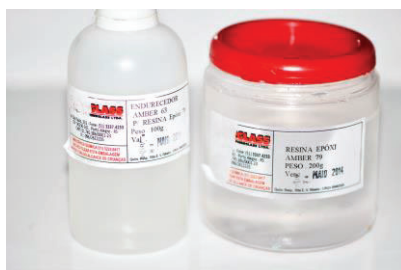
Cada implante foi untado com resina epóxi auto-polimerizável FiberGlass® (Fiberglass LTDA, Porto Alegre – RS - Brasil) (Lee *et al.*, 2009; Silveira, 2009), em uma proporção de 1:2 de resina epóxi:catalisador (Fig. 7) e posicionado no interior da perfuração deixando-o 1 mm abaixo da superfície do G10, conforme preconizado pelo fabricante para procedimentos clínicos. Foi aguardado a secagem por 24 h.

Figura 7. *Resina epóxi (catalisador e base).*

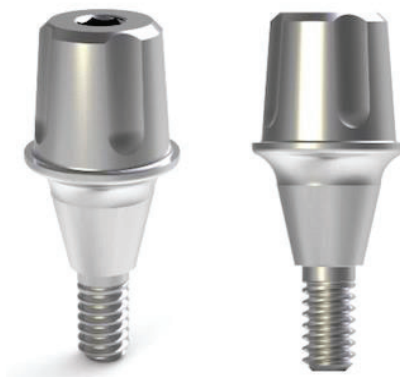
Figura 9. Pilar personalizado evidenciando a rosca por oclusal.

mm e diâmetro méso-distal cervical de 4,5 mm, TOC (ângulo de convergência oclusal total) de 8° e altura da cinta de 1,5 mm (Figs. 8-10).

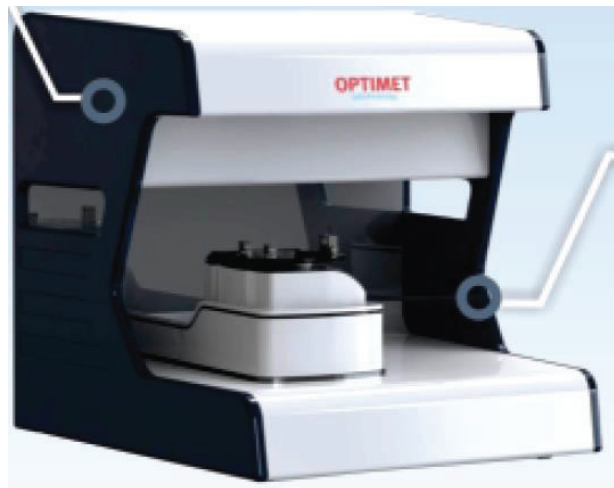
Figura 12. Escaner DS-6000 (Optimet, Tecnodrill).

Brasil) (Fig. 12). Com base nas imagens capturadas, a interface gráfica gerou uma imagem tridimensional da estação com o pilar sobre a qual a IE (7 mm de diâmetro méso-distal) foi construída. As coroas, tanto cimentadas quanto parafusadas, foram desenhadas com a espessura mínima das paredes da IE de 0,5 mm, TOC de 8°, com modificação da IE para aumentar a espessura compensando o TOC, conforme estudo de CORAZZA *et al.* (2013), o que resultou em uma espessura lateral máxima de 0,7 mm. O espaço reservado ao cimento nas coroas cimentadas foi de 20 µm (Fig. 13).

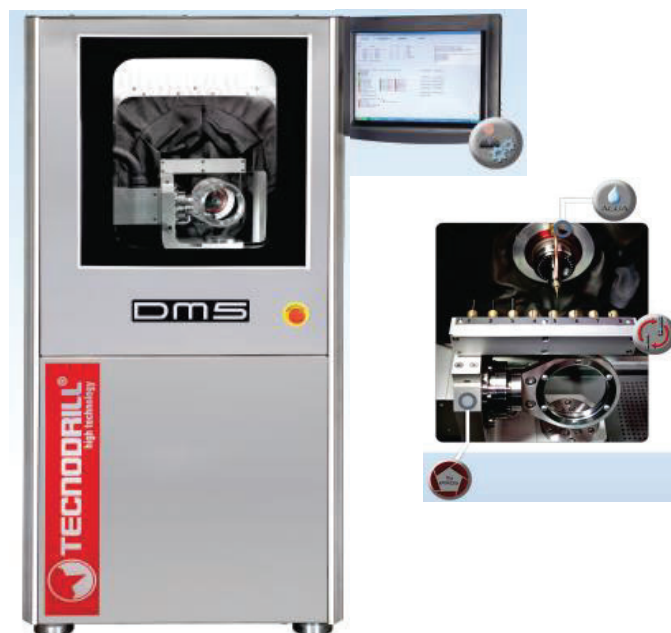
Figura 15. Fresadora DM5 (Tecnodrill®).

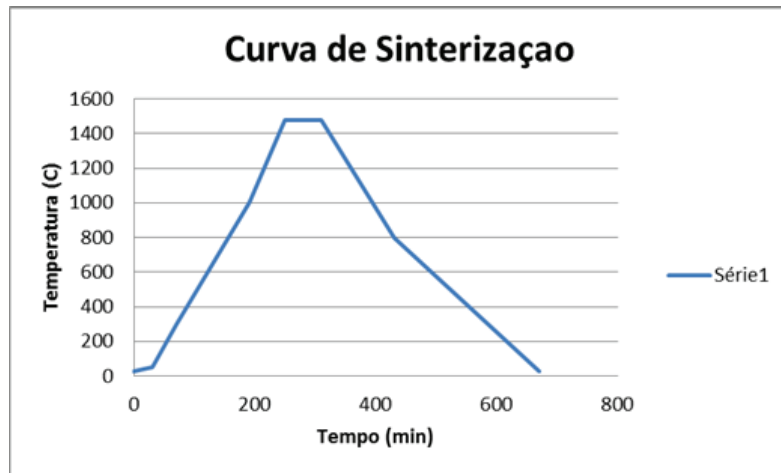
Figura 16. Curva de sinterização da zircônia.

Após a usinagem, as IEs em Y-TZP foram sinterizadas conforme gráfico de sinterização (Fig. 16), a uma temperatura de 1.480°C (forno Fortelab, Modelo ME1600/1, Fortelab Indústria de Fornos Elétricos Ltda, São Carlos, SP, Brasil) (Fig.17).

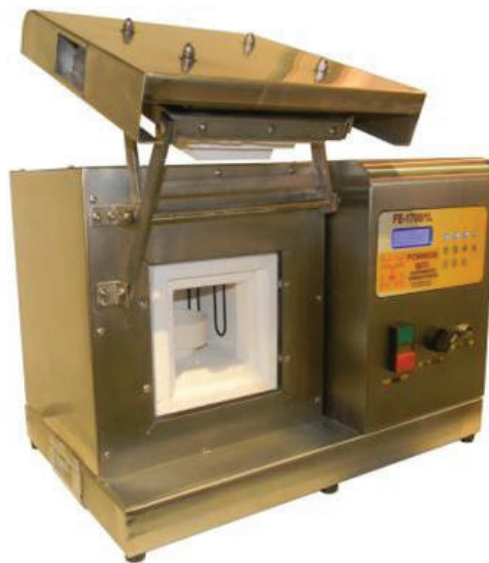
Figura 17. Forno de sinterização da zircônia (Fortelab, Modelo ME1600/1).

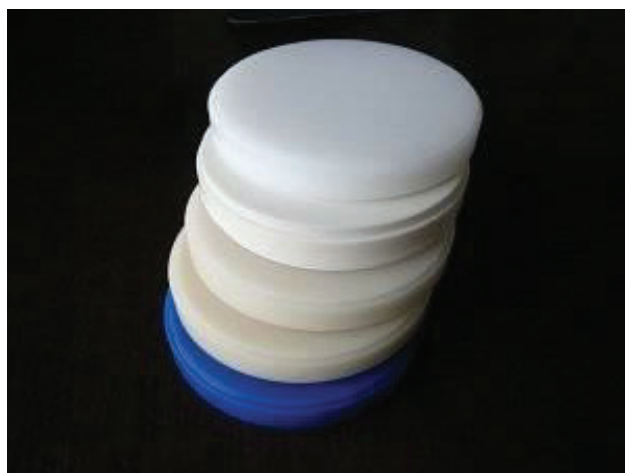
Os grupos controles foram coroas metalocerâmicas (MC) sendo a IE construída em liga a base de NiCr, com o mesmo desenho descrito para as coroas em cerâmica pura. Assim, foram fabricados 24 coroas com abertura oclusal e 12 coroas sem abertura oclusal. A fabricação da IE metálica ocorreu pelo método de fresagem por CAD/CAM usando o mesmo arquivo de CAD utilizado para fabricar as IE de cerâmica, porém ao contrário do grupo das cerâmicas puras, foi utilizado discos em cera (Fig. 21), sem magnificação na imagem do CAD, para posterior fundição pela técnica da cera perdida. Desta forma foram obtidos padrões em cera absolutamente iguais as IEs de zircônia sinterizada.

Figura 21. Discos de cera para fresagem dos padrões de IE para as coroas MC.

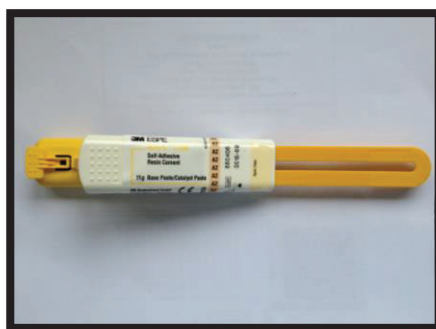
As coroas do grupo cimentadas foram fixadas sobre o pilar com o cimento RelyX U200 clicker (3M ESPE, St Paul, EUA) (Figura 23). Para tal, foi dispensado sobre o bloco de espatulação as porções base/catalizadoras e misturadas por 45 segundos com uma espátula de cimento. A mistura foi aplicada nas IEs (figura 24) sem preparo prévio, conforme preconizado pelo fabricante, estas foram acomodadas sobre os pilares de implantes posicionados nas estações,

Figura 23. Cimento RelyX U200 (3M Espe).

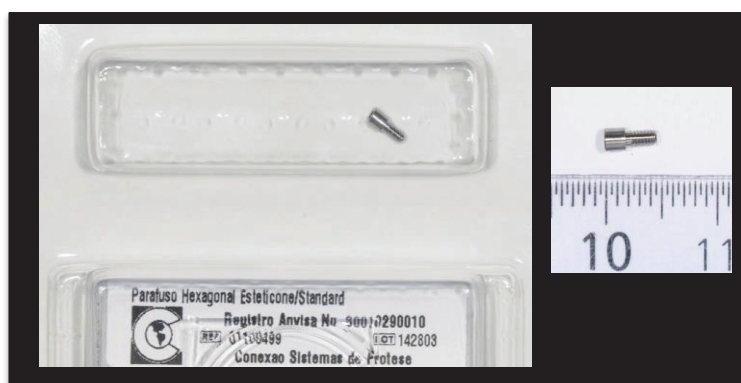
Figura 25. Parafuso de fixação oclusal para pilares Speed customizado, no qual foi aplicado torque de 10 N/cm².

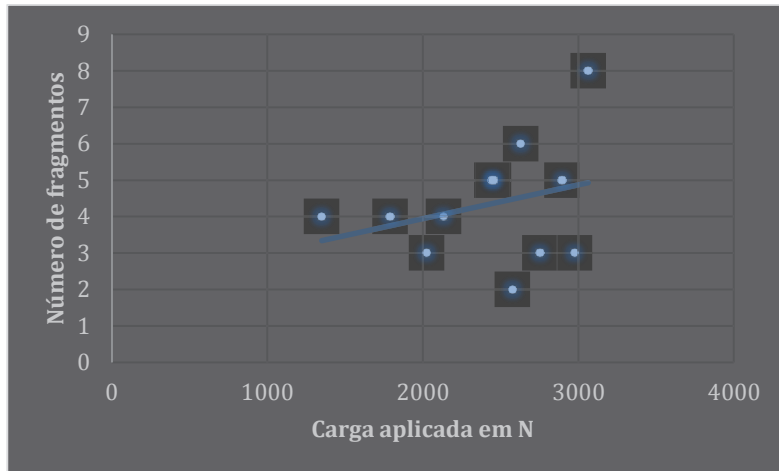
Figura 35. Relação do número de fragmentos com o aumento da carga máxima de fratura (em N).

O grupo das coroas cimentadas com infraestrutura metálica (MCc) apresentou uma tendência do número de fragmentos aumentar com o aumento da carga máxima de fratura (Fig. 35). Esse grupo obteve uma média de 4,3 fragmentos por CP. Todas (100%) as coroas fraturaram por lascamento da porcelana a partir da região oclusal, propagando-se até a IE e região cervical e sob carga compressiva acima de 1000 N (Figs. 36 e 37).

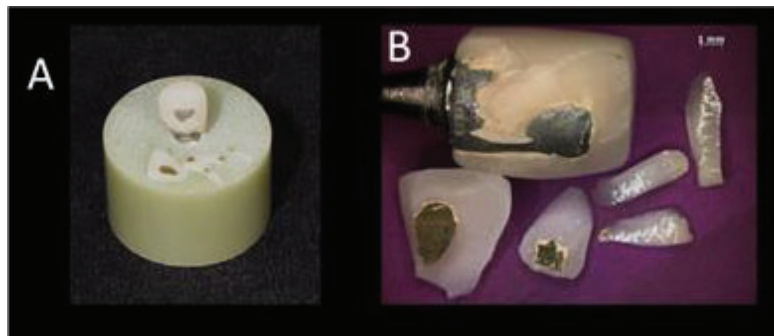
Figura 36. A- Imagem da coroa testada até a carga de fratura onde ocorreu lascamento da porcelana com exposição da IE metálica. B- Imagem de estereomicroscópio evidenciando a fratura e os fragmentos (6,5x).

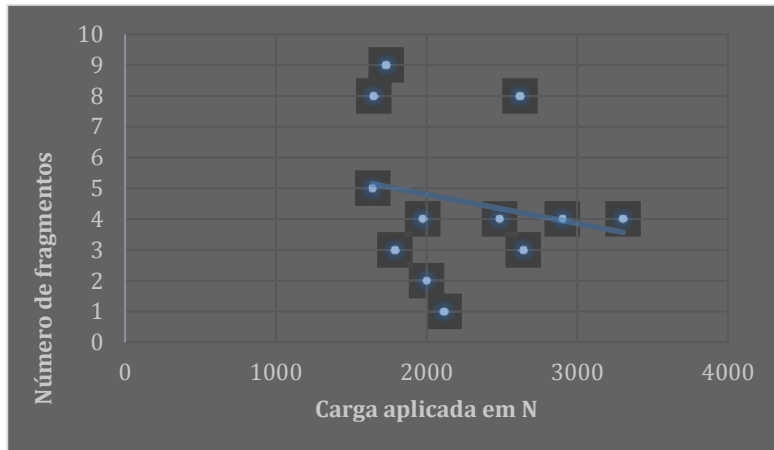
Figura 38. Relação inexistente do número de fragmentos com o aumento da carga máxima de fratura (em N).

O grupo das coroas cimentadas com infraestrutura em zircônia (YZc) não apresentou uma correlação direta do número de fragmentos com o aumento da carga aplicada, expressando uma baixa tendência para essa equação (Fig. 38). Esse grupo obteve uma média de 4,6 fragmentos por CP. Todas (100%) as coroas fraturaram sob carga compressiva acima de 1500 N. Nove (75%) coroas fraturaram catastróficamente (Fig. 39) e três (25%) coroas sofreram lascamento da porcelana na região oclusal (Fig. 40).

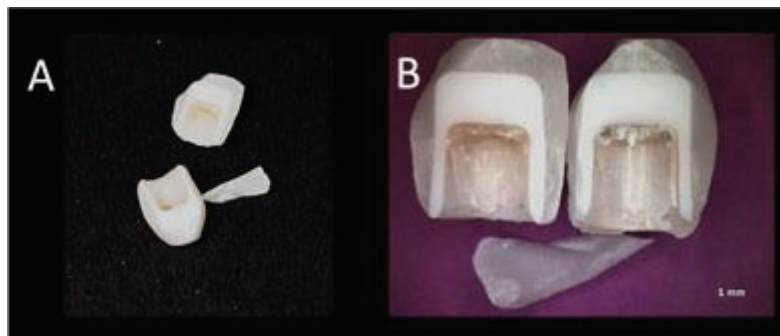
Figura 39. A- Imagem da coroa testada até a fratura catastrófica. B- Imagem de estereomicroscópio evidenciando a fratura e os fragmentos (6,5x).

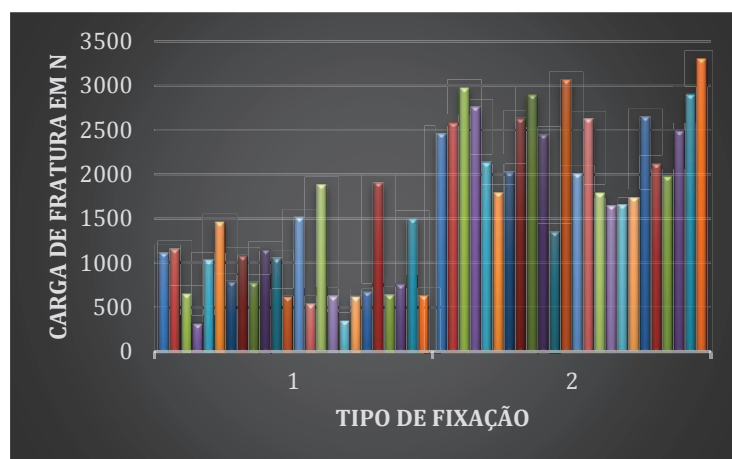
Figura 41. Gráfico mostrando os valores de carga de fratura (em N) registrados pelas coroas de acordo com o tipo de fixação (1 = Coroas Parafusadas e 2 = Coroas Cimentadas).

A figura 41 mostra, de acordo com o tipo de fixação, os valores de carga de fratura registrados pelas coroas avaliadas nesse estudo.

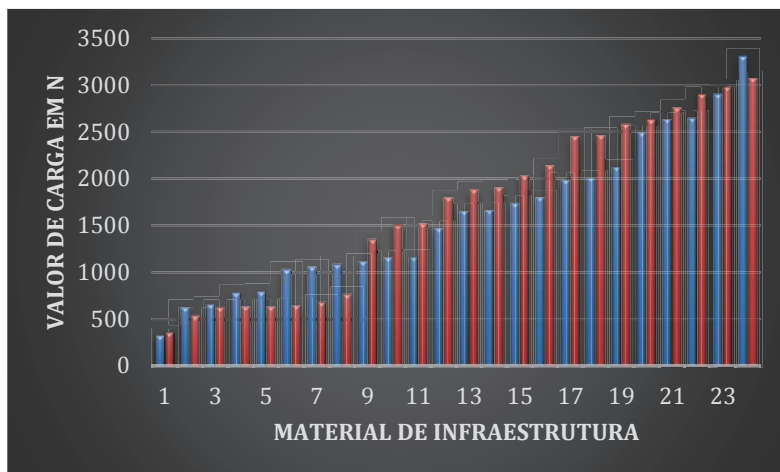
Figura 42. No gráfico as colunas azuis indicam as cargas de fratura (em N) das coroas com IE em YZ e as colunas vermelhas indicam os valores para as coroas com IE em M.

Quando comparados os valores de carga máxima de fratura entre os dois tipos de infraestrutura, zircônia e metal, não foi encontrado qualquer diferença estatística significativa. Na Figura 42 é possível observar que, em uma ordem crescente de valores de carga de fratura, esses são muito semelhantes para ambos os tipos de IE, confirmada a análise estatística.

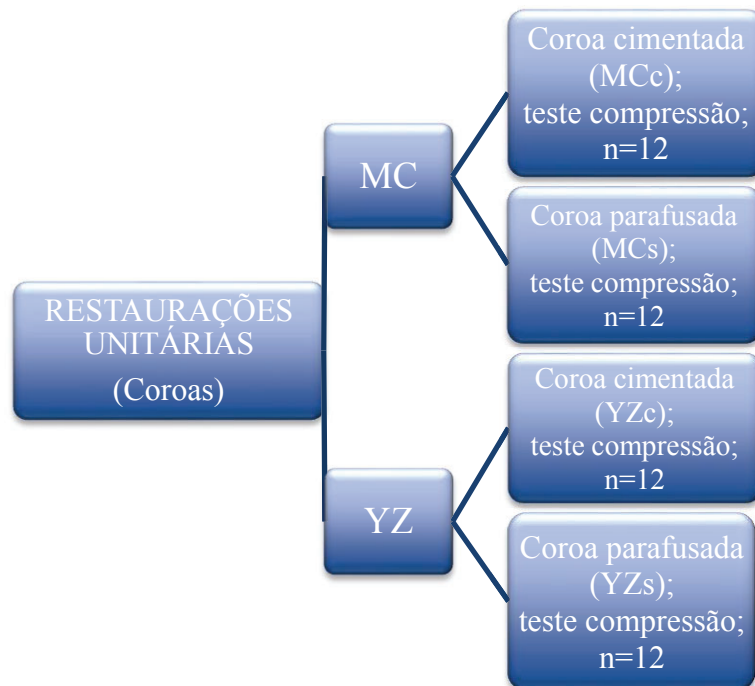
Figura 1. Desenho esquemático do experimento

O delineamento experimental está esquematicamente apresentado na figura 1.

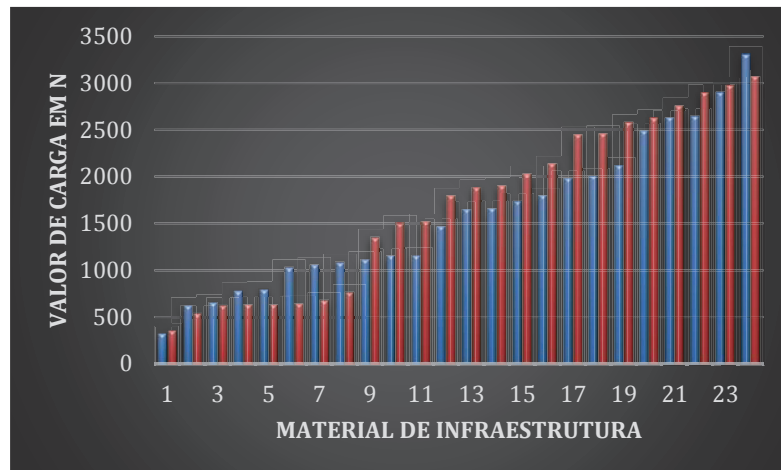
Figura 12. As colunas azuis indicam as IE em YZ e as colunas vermelhas indicam as IE em M.

Na Figura 12 é possível observar que em uma ordem crescente de resistência à fratura, quando comparados os dois tipos de IE, os valores dos pares se tornam muito próximos, demonstrando sua semelhança já confirmada pela estatística.
