**SUBSÍDIOS PARA A TOMADA DE DECISÃO NA GESTÃO DA  
INFRAESTRUTURA VIÁRIA URBANA: APLICAÇÃO NOS PAVIMENTOS  
ASFÁLTICOS NO MUNICÍPIO DE PATO BRANCO – PR**

Dissertação apresentada ao Programa de Pós-Graduação em Engenharia para obtenção do grau de Mestre em Engenharia na Faculdade de Engenharia e Arquitetura da Universidade de Passo Fundo na Área de concentração Infraestrutura e Meio Ambiente.

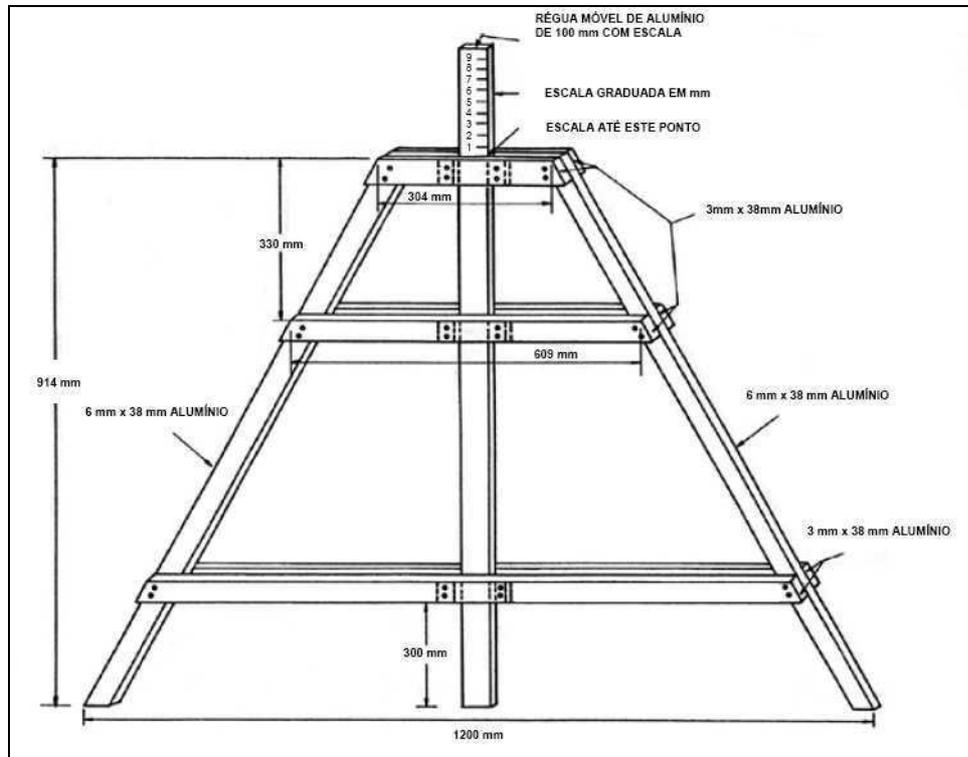
É utilizado um aparelho chamado de treliça padronizada, conforme (Figura 6) que permite medir a flecha em trilhas de roda, em milímetros.

Figura 6 – Treliça para medição das flechas em trilha de roda (DNIT 006/2003-PRO)

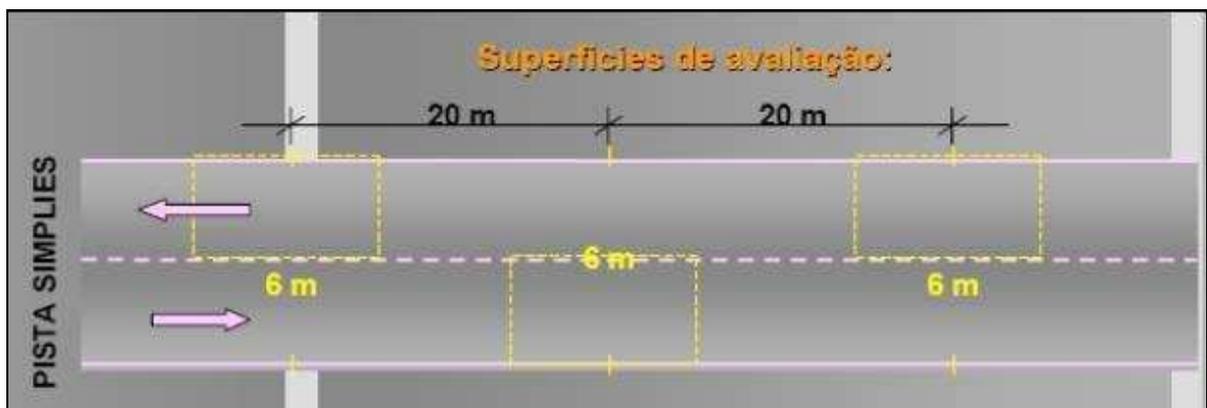
A localização da superfície de avaliação (SA), em rodovias de pista simples, deve ser a cada 20m alternados em relação ao eixo da pista (Figura 7), a SA esta limitada pelas bordas da faixa de tráfego e pelas seções transversais situadas 3,0 m antes e 3,0 m depois da estação considerada. Para pista dupla, considerar as faixas de tráfego externas da via.

Figura 7 – Superfície de Avaliação (SA) em pista simples (GONÇALVES, 2005)

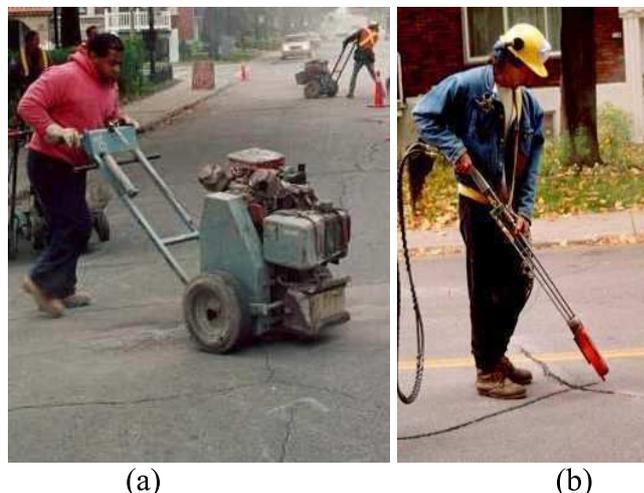
São abertos sulcos no pavimento (Figura 10 (a)), conforme roteamento das trincas, com largura e profundidade ( $l/h > 1$ ), geralmente 30/15mm, 25/12mm. Deve ser feita uma limpeza criteriosa e o preenchimento completo com o selante (Figura 10 (b)).

Figura 10 – Execução de sulcos e aplicação do selante

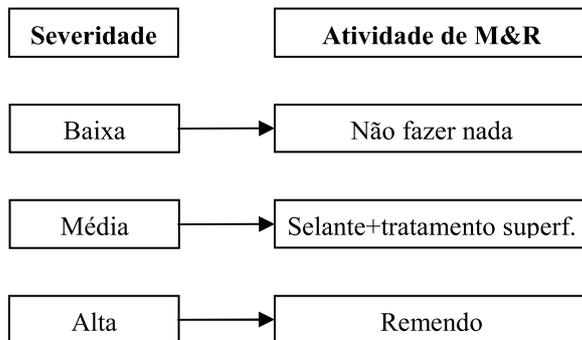
Figura 18 – Árvore de decisão para remendos (FERNANDES JR. e PASTIGOSO, 1998)

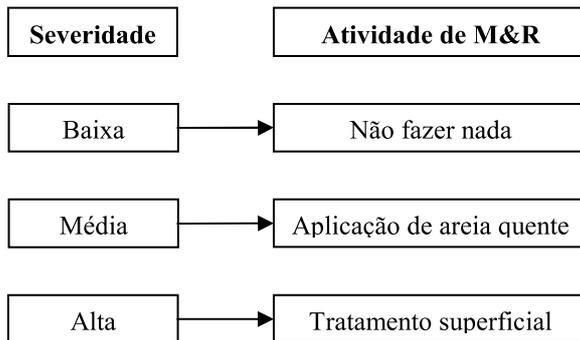
Figura 21 – Árvore de decisão para exsudação (FERNANDES JR. e PASTIGOSO, 1998)

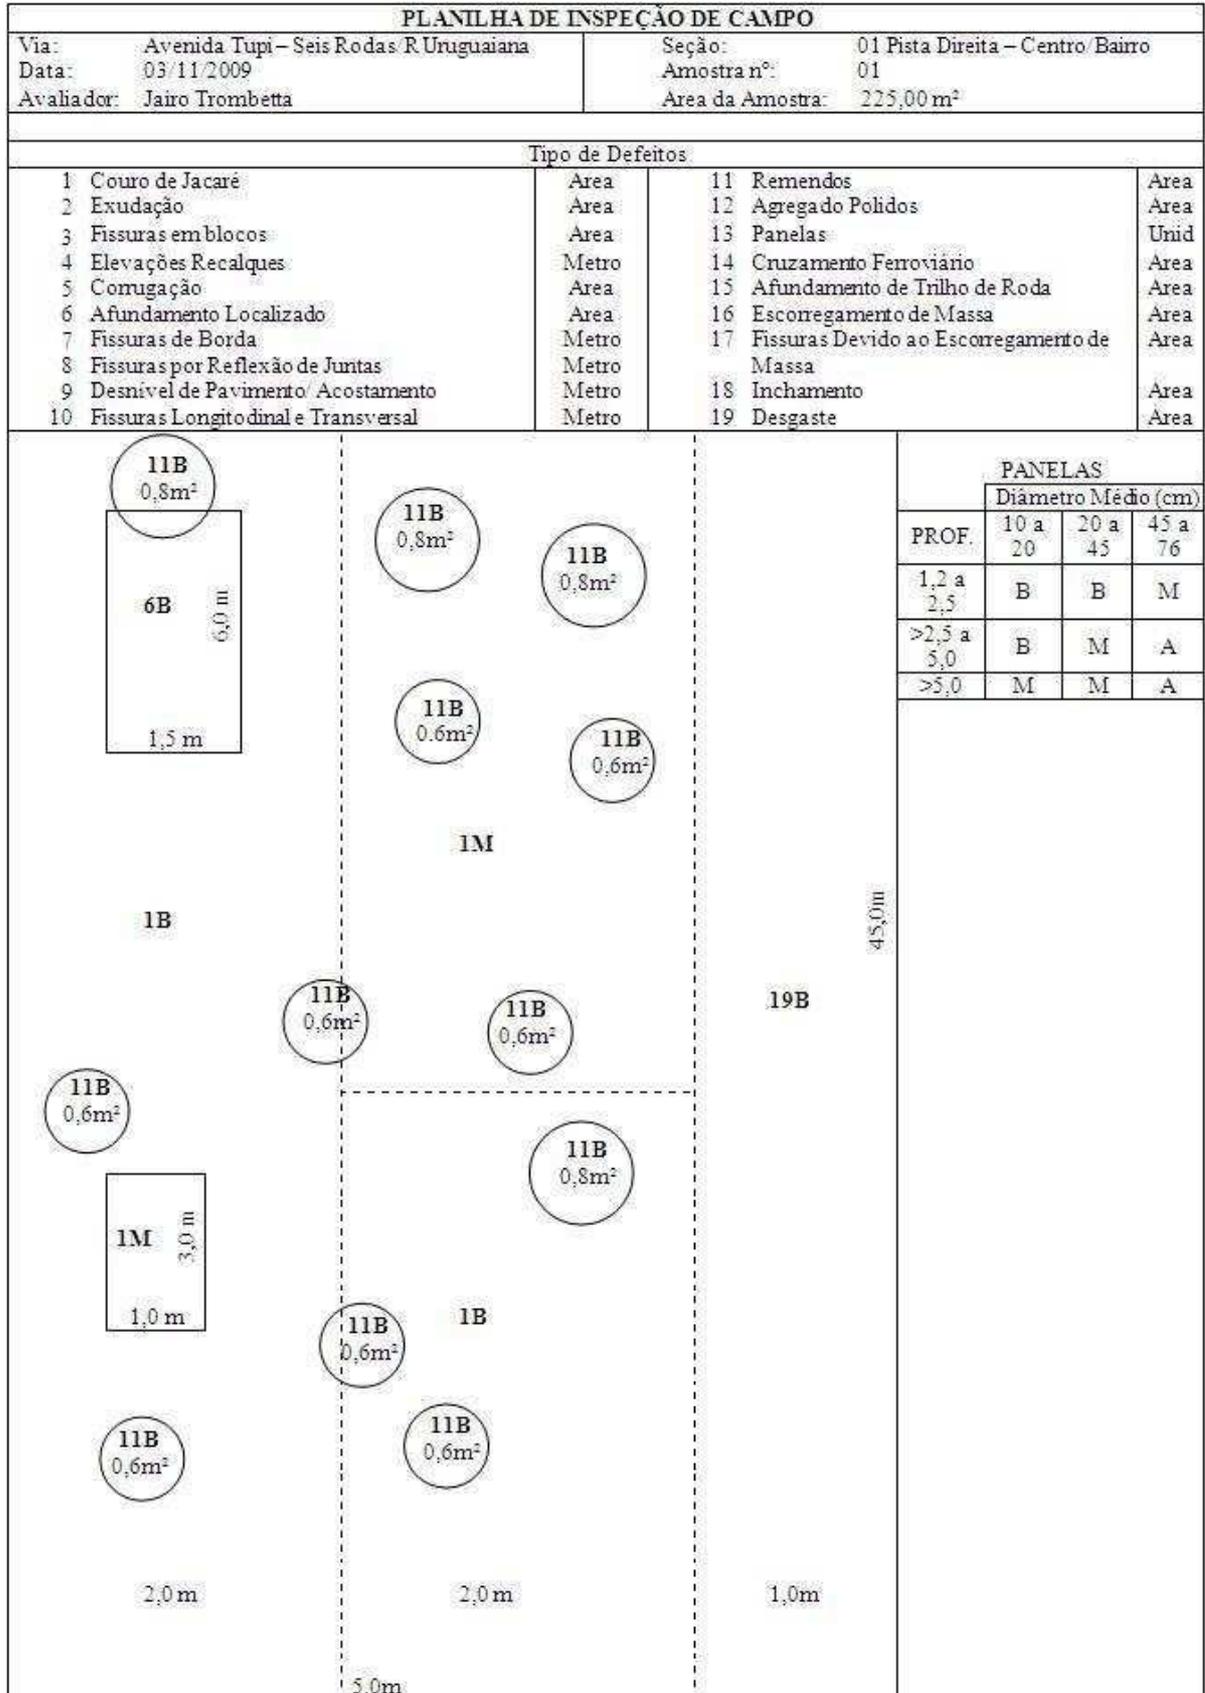
Figura 33 – Planilha de levantamento da seção 1, pista direita

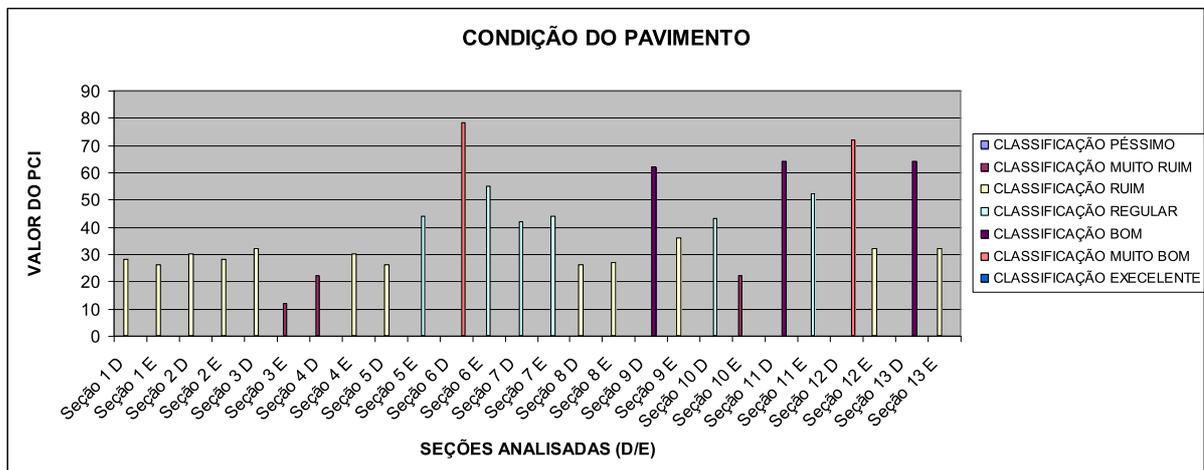
Da seção 6 a 13, o pavimento apresenta condição variável, atingindo a condição de Muito Bom na seção 6 pista direita; de modo geral nestas seções o resultado mostra um pavimento em condição Regular.

Figura 35 – Classificação das seções conforme valor do PCI

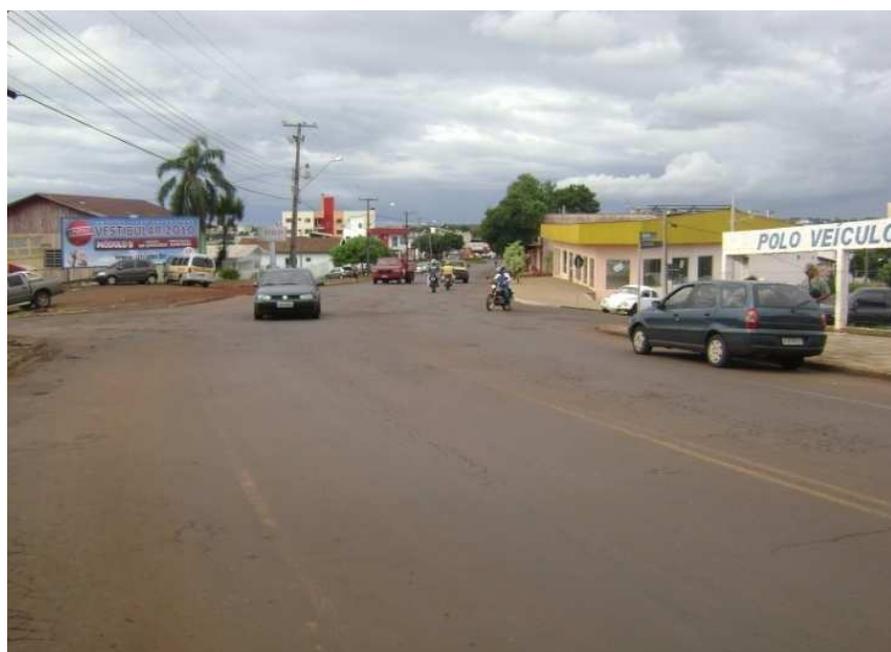
Figura 36 – Foto em primeiro plano da seção 3, classificação do pavimento PCI Ruim

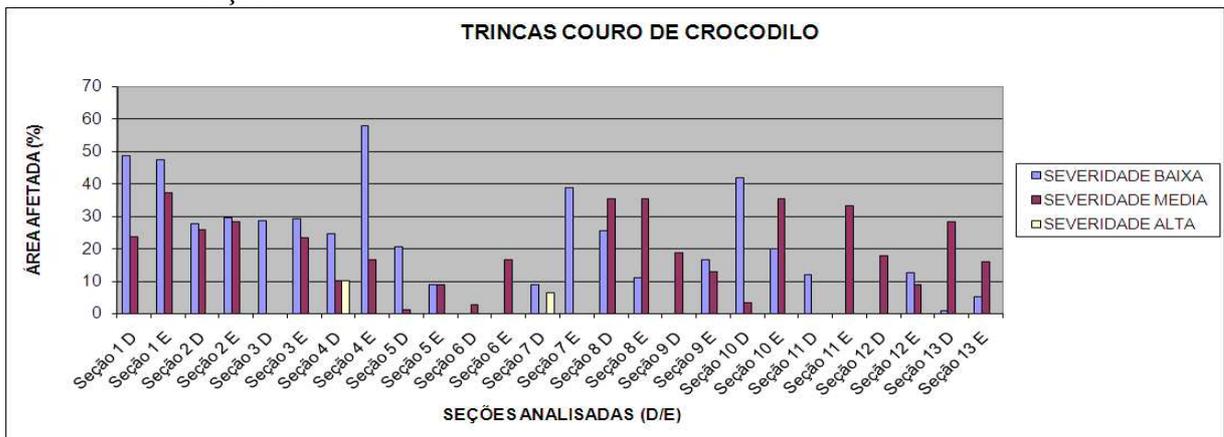
A incidência de trincas de Baixa, Média e Alta severidade em área considerável nas seções 1 à 4 pode justificar o baixo valor do PCI para estas seções.

Figura 37 – Incidência de trincas couro de crocodilo

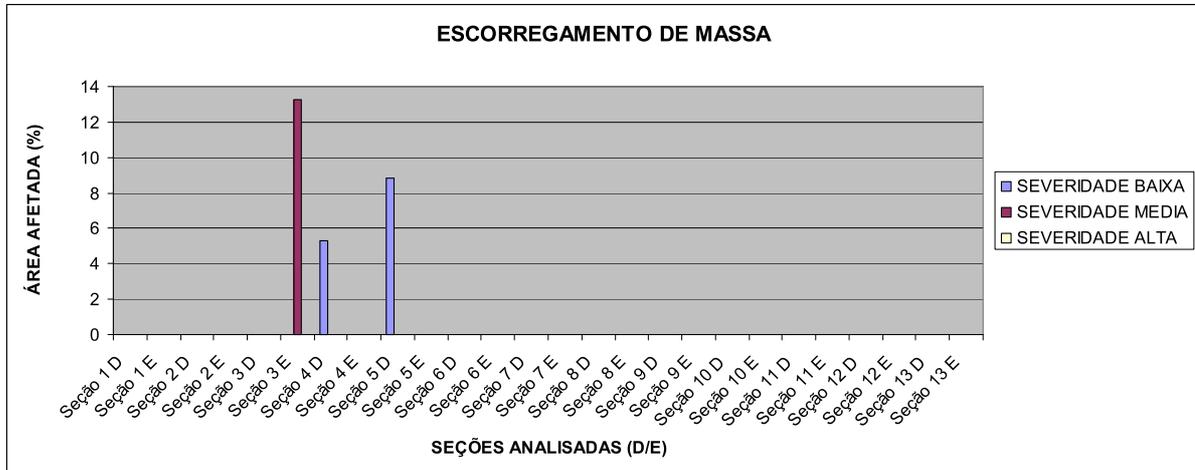
Este defeito está presente apenas nas seções 3, 4 e 5, isto deve-se à existência de pontos de para de ônibus coletivos, o que acaba impondo ao pavimento um esforço horizontal considerável de frenagem e aceleração dos veículos.

Figura 41 – Incidência de escorregamento de massa

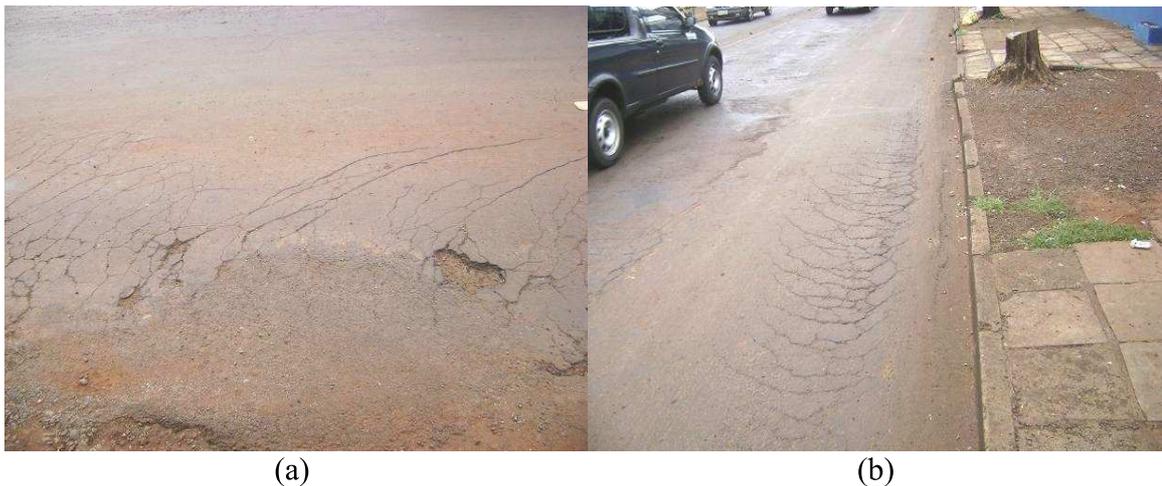
Figura 42 – Defeito escorregamento de massa de baixa severidade (a), presente na seção 5; e de média severidade (b), presente na seção 3

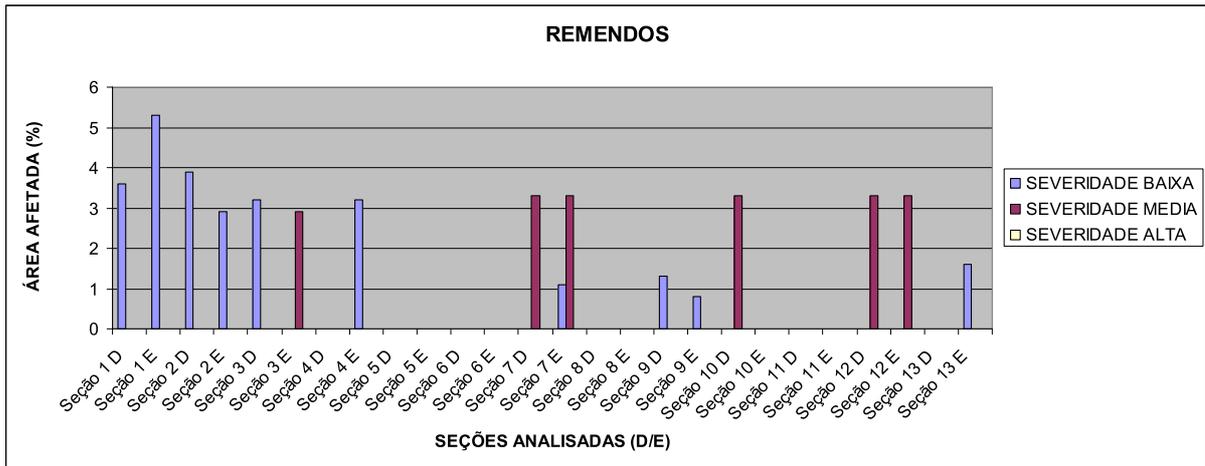
Os remendos com severidade média das seções 7, 10 e 12 são devido a remendos sobre rasgos no pavimento executados para manutenção em rede de água/esgoto.

Figura 43 – Incidência de remendos

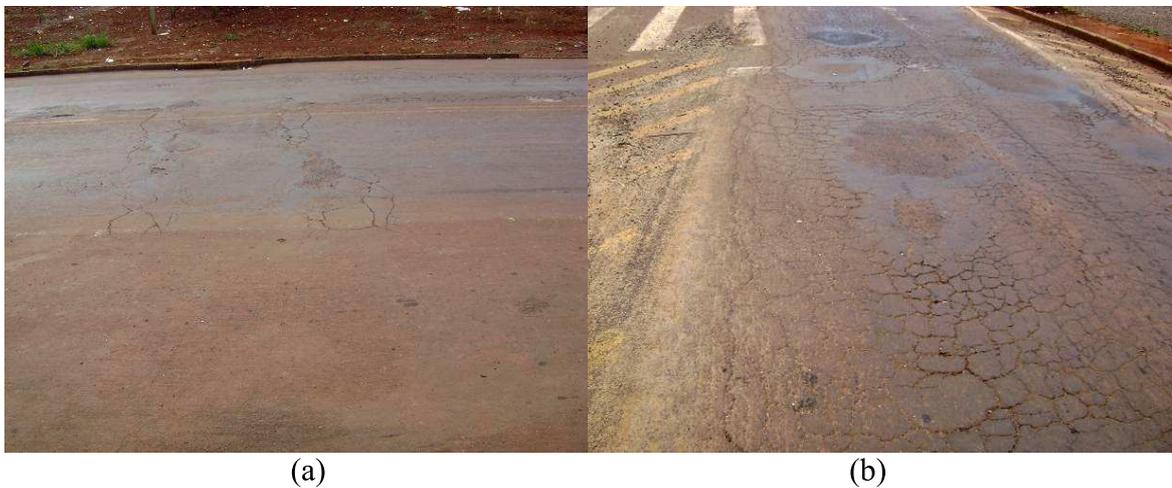
Figura 44 – Remendo de baixa severidade (a), presente na seção 9; e remendo de média severidade (b), presente na seção 12

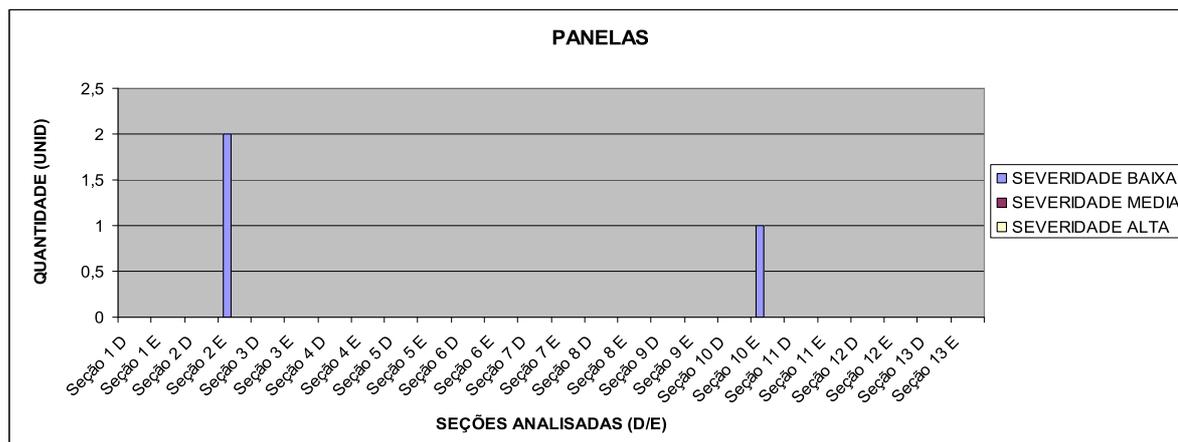
Figura 45 – Incidência de panelas

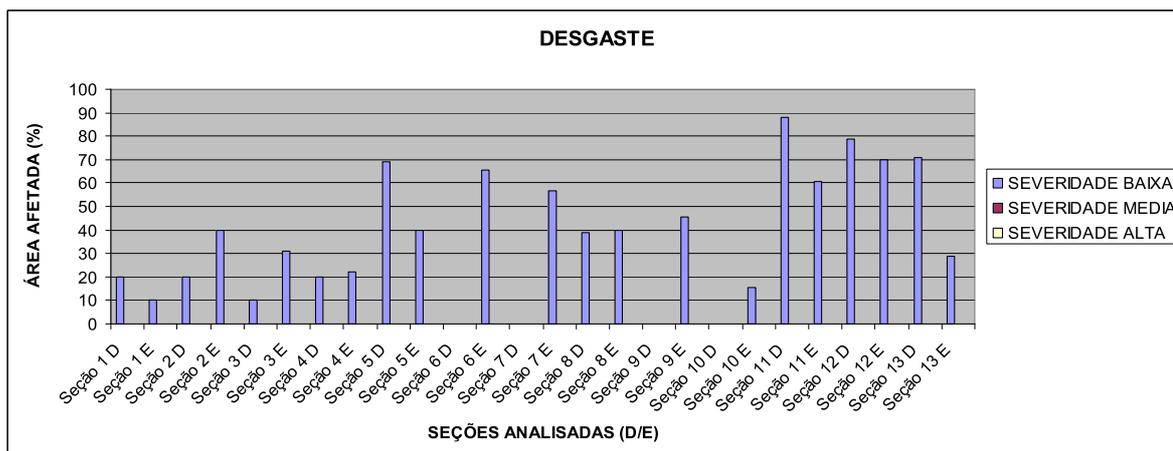
Este tipo de defeito está presente em praticamente toda a extensão do trecho, com severidade Baixa e, em percentual de área maior no final do trecho. Esta ocorrência possivelmente denota que neste trecho não foi aplicado procedimento de conservação periódica, capa selante ou lama asfáltica, a muito tempo; com isso a ação de abrasão dos pneumáticos e o intemperismo deixam expostos os agregados do revestimento, acelerando o processo de degradação do pavimento.

Figura 47 – Incidência de desgaste

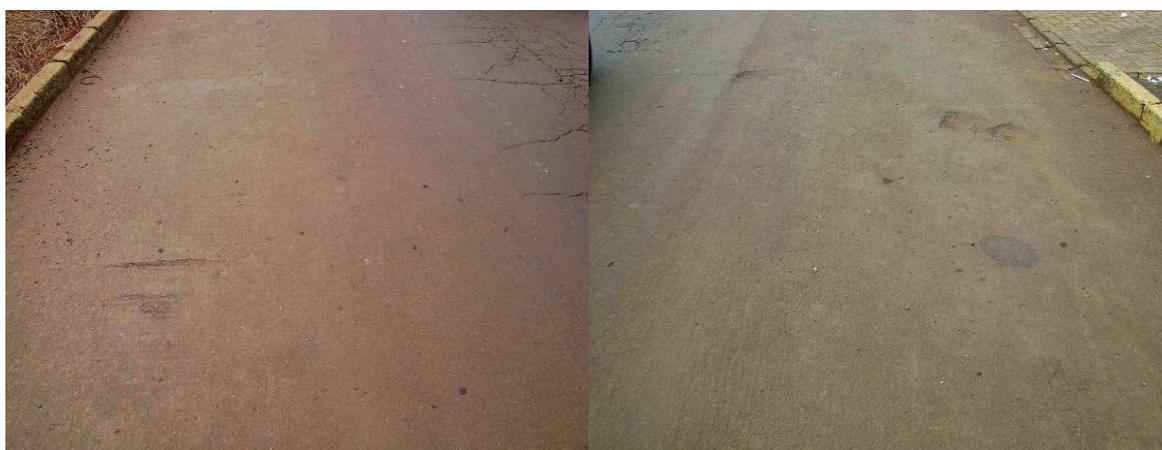
Figura 48– Desgaste de baixa severidade, presente em praticamente todas as seções do trecho

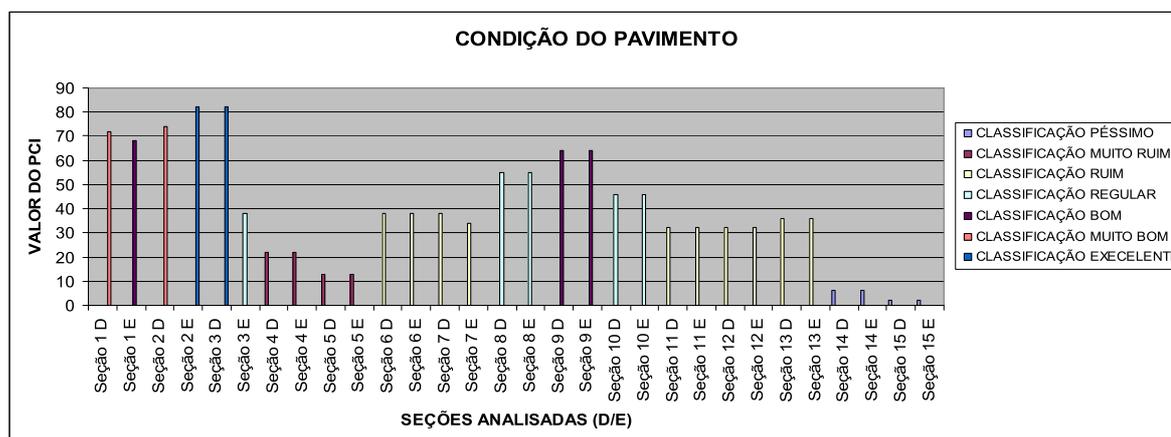
Observa-se da seção 10 em diante que o pavimento está mais degradado, com muitos remendos, trincos couro de crocodilo e panelas, ainda pequenas porém profundas, indicando uma situação de Ruim, Muito Ruim e Péssimo para o pavimento.

Figura 51 – Classificação das seções conforme valor do PCI

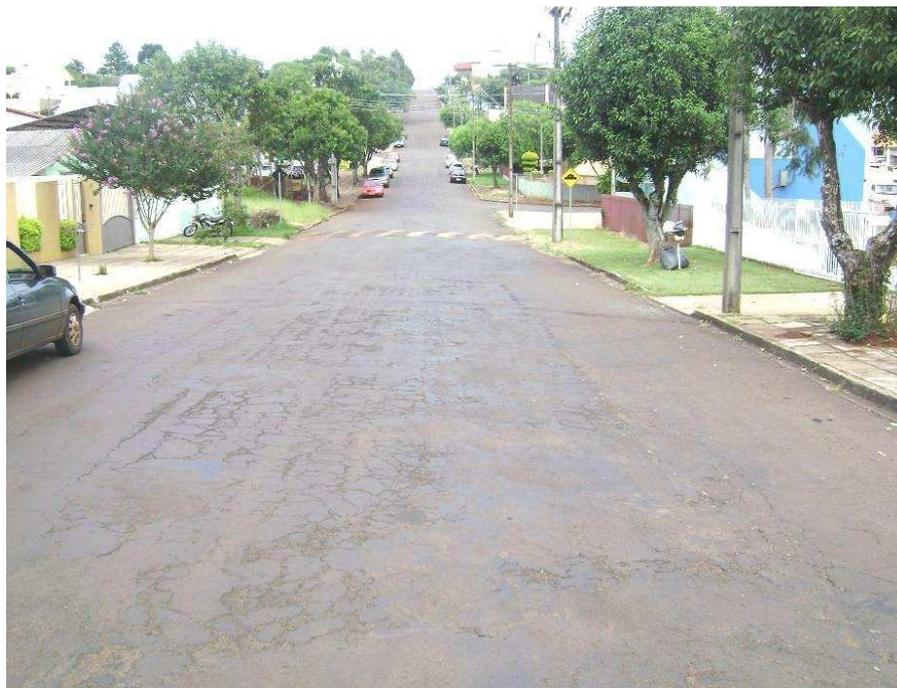
Figura 52 – Foto em primeiro plano da seção 8, classificação do pavimento PCI Regular

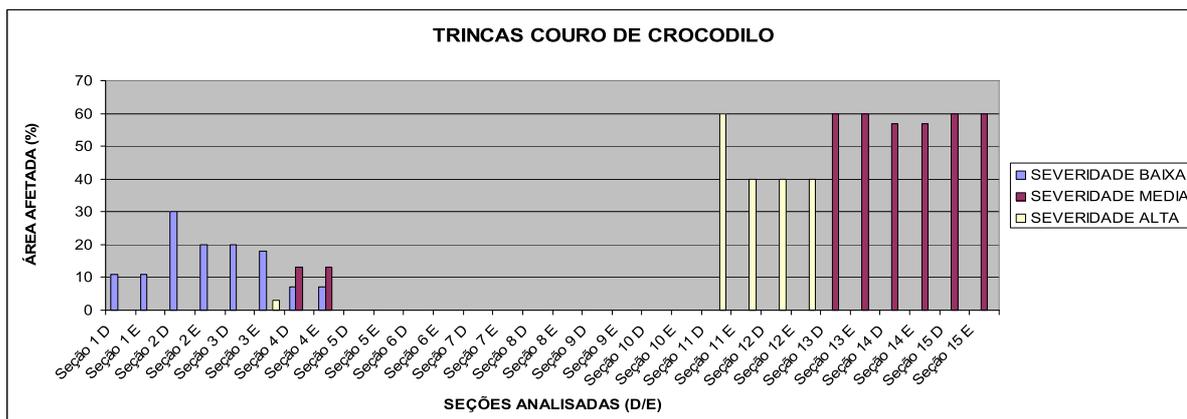
As severidades Alta e Média, aliadas a existência de outros defeitos resultam numa condição de Ruim à péssimo nas seções finais do trecho.

Figura 53 – Incidência de trincas couro de crocodilo

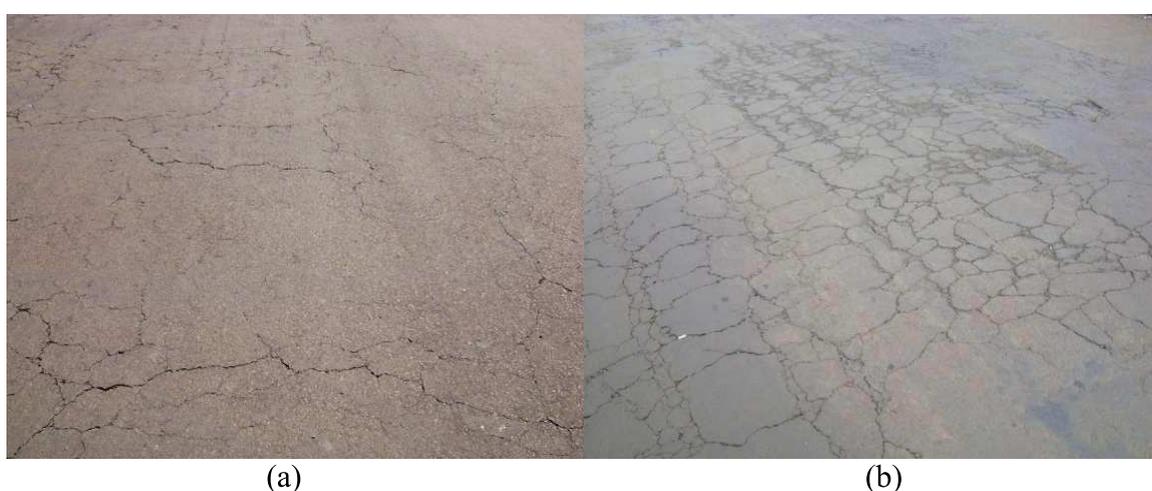
Figura 54 – Defeito couro de crocodilo de baixa severidade (a), presente na seção 1 e 2; e de média severidade (b), presente nas seções 13, 14 e 15

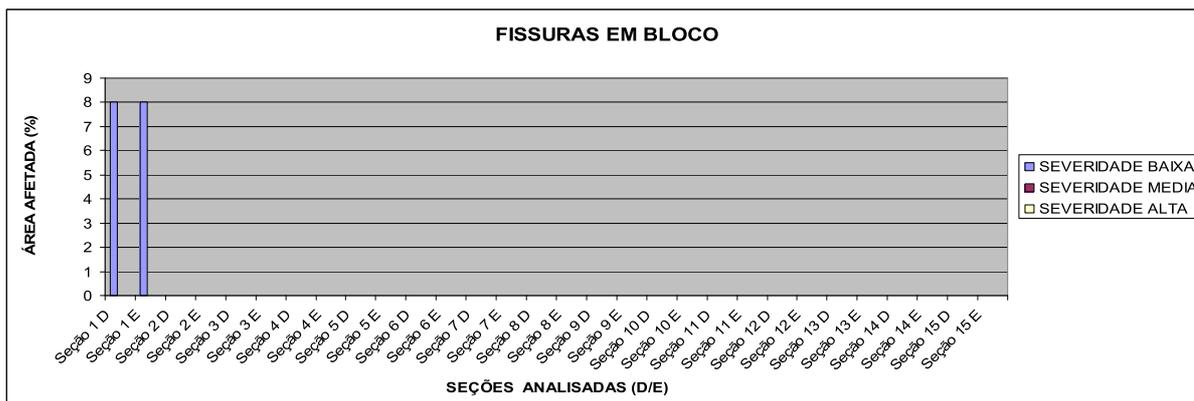
Nas demais seções este defeito ou não foi observado ou as trincas evoluíram de tal forma que se aproximaram umas das outras e o defeito foi considerado como couro de crocodilo.

Figura 55 – Incidência de fissuras em bloco

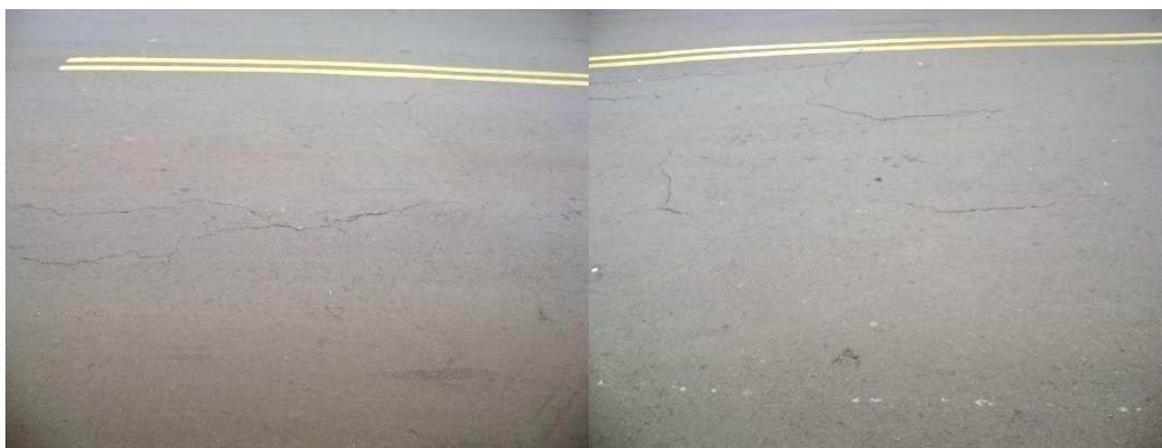
Figura 56 – Defeito fissuras em bloco de baixa severidade, presente na seção 1

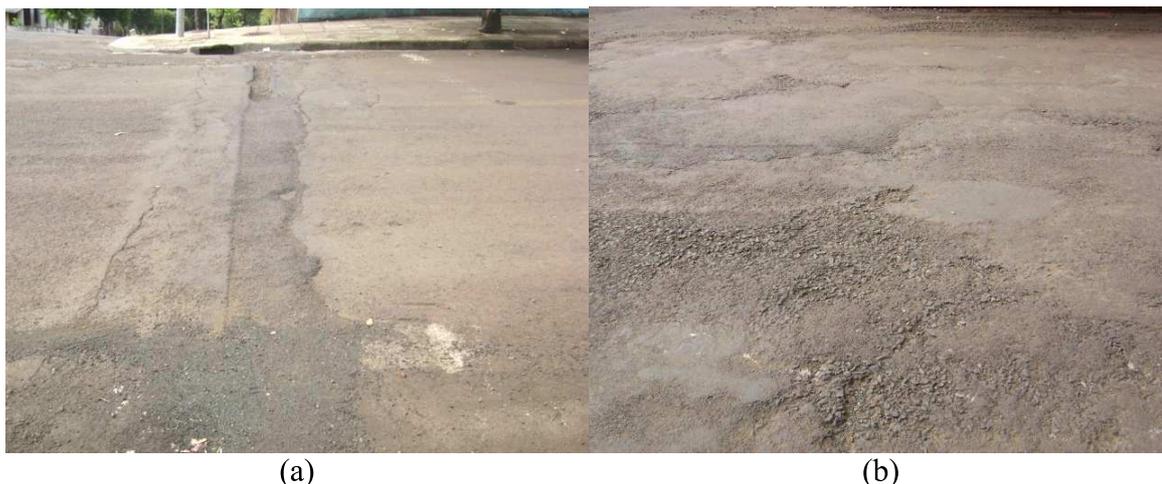
Figura 58– Remendo de média severidade (a), presente na seção 6; e remendo de baixa severidade (b), presente no trecho 19

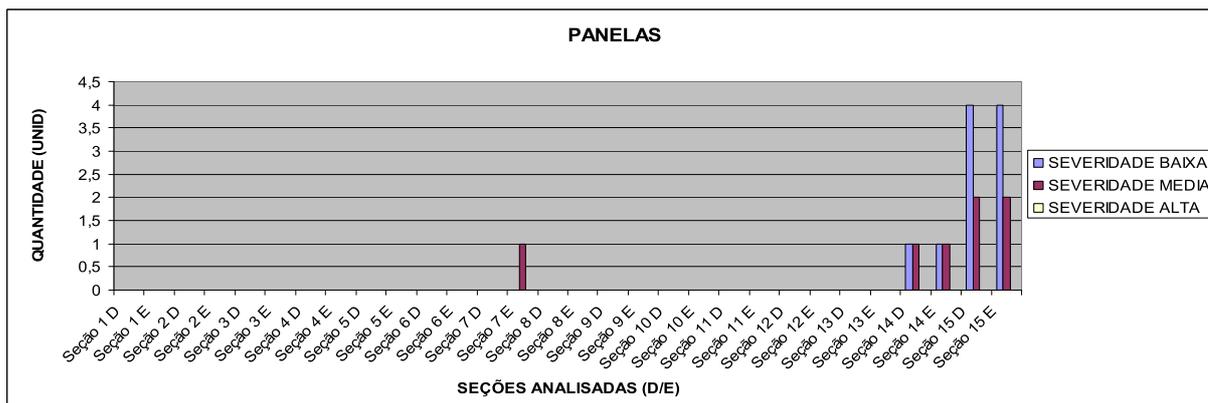
Figura 59 – Incidência de panelas

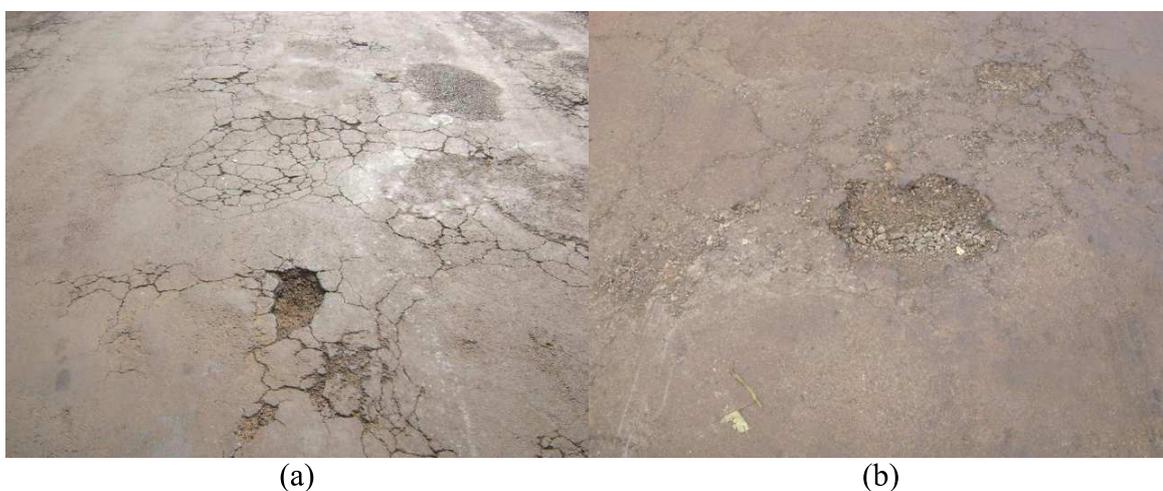
Figura 60 – Panela com diâmetro até 20 cm com profundidade maior que 5 cm (a), média severidade, presente na seção 7; e, panela com diâmetro de 20 cm a 45 cm com profundidade de 2,5 cm a 5 cm (b), média severidade, presente na seção 14

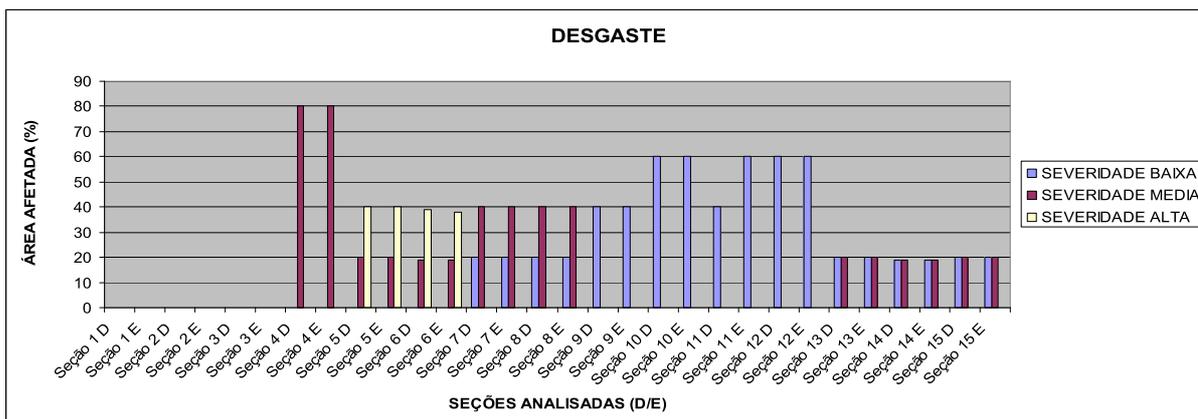
Este tipo de defeito está presente em praticamente toda a extensão do trecho exceto nas 3 primeiras seções, com severidade Baixa, Média e Alta. Desgaste de Alta severidade bem localizados nas seções 6 e 7; Baixa nas seções 10 a 12 e Baixa com locais de Média nas seções finais. Esta ocorrência possivelmente denota que neste trecho não foi aplicado procedimento de conservação periódica, capa selante ou lama asfáltica, a muito tempo; com isso a ação de abrasão dos pneumáticos e o intemperismo deixam expostos os agregados do revestimento, acelerando o processo de degradação do pavimento.

Figura 61 – Incidência de desgaste

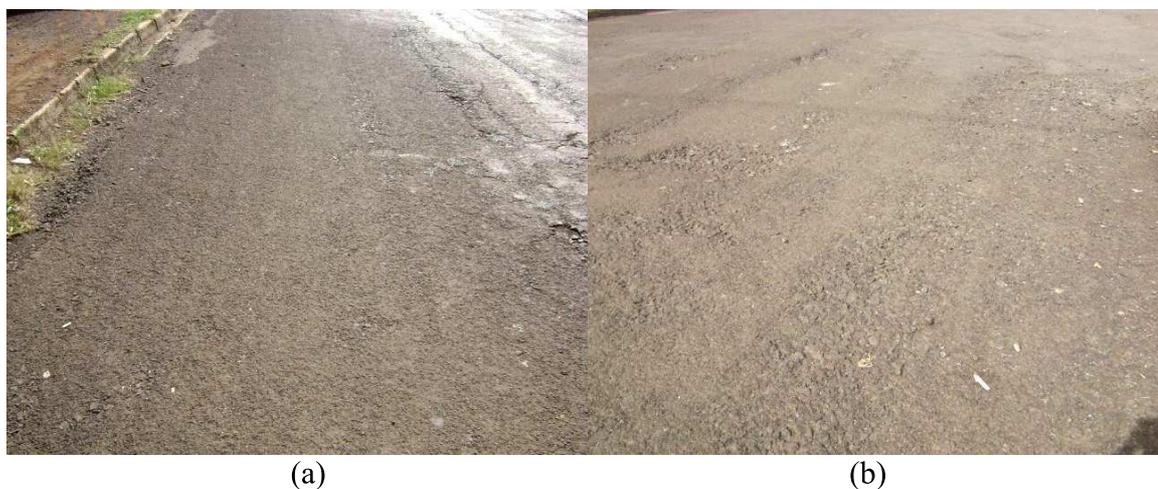
Figura 62 – Desgaste de média severidade (a), presente na seção 10; e alta severidade (b), presente na seção 4

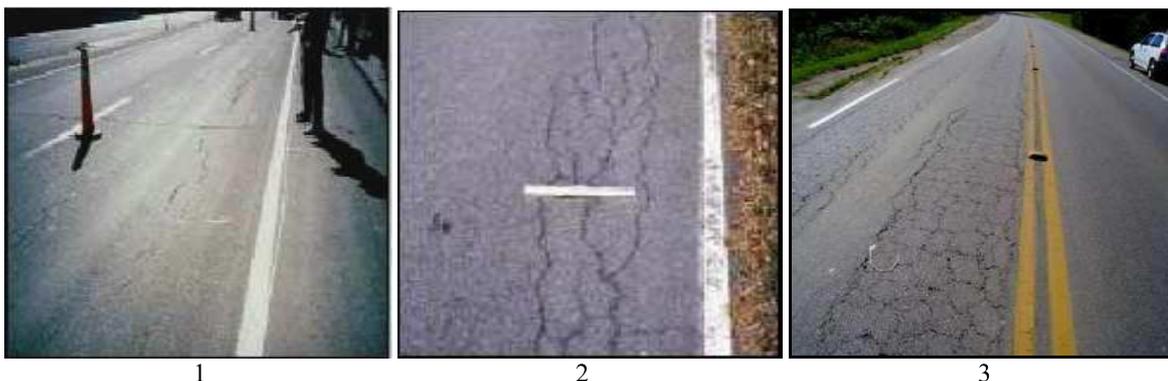
### Trincamento por fadiga – Couro-de-crocodilo (CR)

Consiste em trincamento associado à repetição das cargas de tráfego, razão pela qual se concentram nas trilhas de roda. Formam pequenos polígonos de lados não paralelos.

Em termos de severidade:

**Severidade 1:** Fissuras capilares isoladas, pouca interconexão, localizadas nas trilhas e sem erosão de bordo;

**Severidade 2:** Trincas de pequena abertura (< 2 mm) interconectadas em polígonos, com pouca erosão nos bordos;

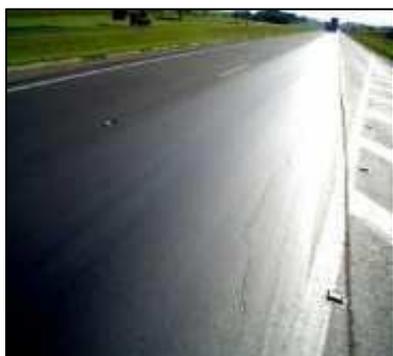
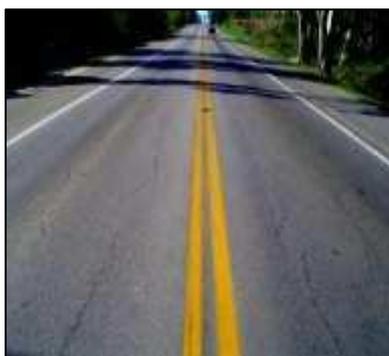
### Trincamento Longitudinal (TL)

São trincas aproximadamente paralelas ao eixo da pista e afastadas de seus bordos. São geralmente causadas por reflexão de trincas ou juntas de camadas subjacentes ao revestimento, pela diferença da rigidez entre os dois da trinca ou até pela má execução da junta do revestimento asfáltico.

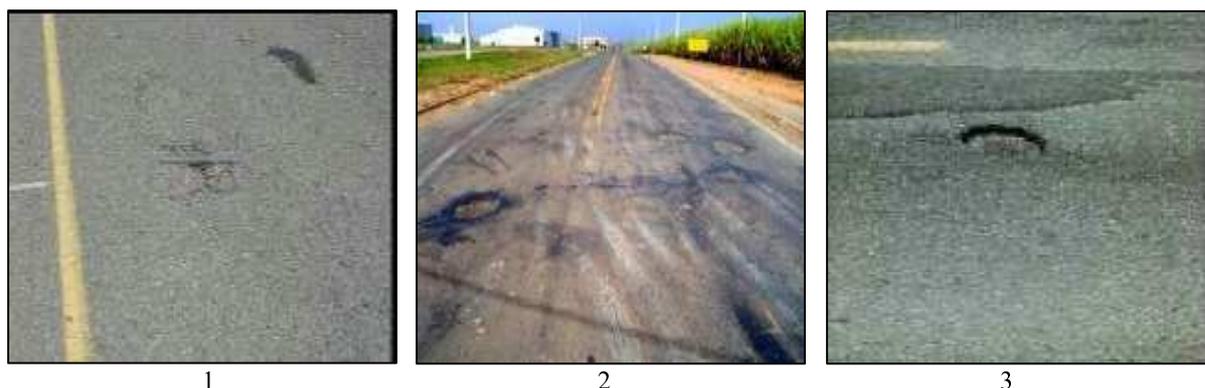
### Panelas (P)

São buracos (usualmente com menos de 90 cm de diâmetro) produzidos pela abrasão do tráfego em áreas onde o revestimento se dividiu em pequenos pedaços. As panelas podem ter origem nas áreas de trincamento por fadiga de alta severidade, por deficiência da mistura asfáltica do revestimento, ou devido a pontos localizados de enfraquecimento estrutural nas camadas de base e/ou subleito.

Seus níveis de severidade estão apresentados do quadro a seguir:

Profundidade Média	$\varnothing < 20$ cm	$20 < \varnothing < 45$ cm	$\varnothing > 45$ cm
Prof. < 2,5 cm	1	1	2
$2,5 < \text{Prof.} < 5,0$ cm	1	2	3
Prof. > 5,0 cm	2	2	3

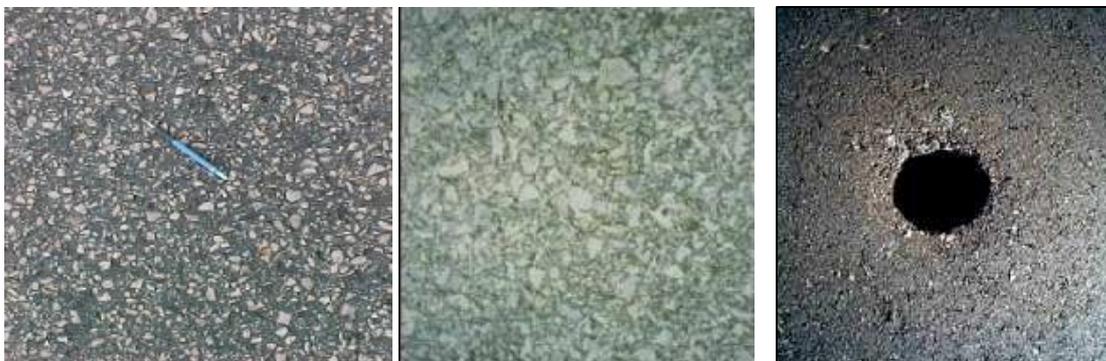
### Desgaste (D)

É o aumento gradual da textura superficial do revestimento, sujeito ao arrancamento dos agregados, quando em severidade elevada

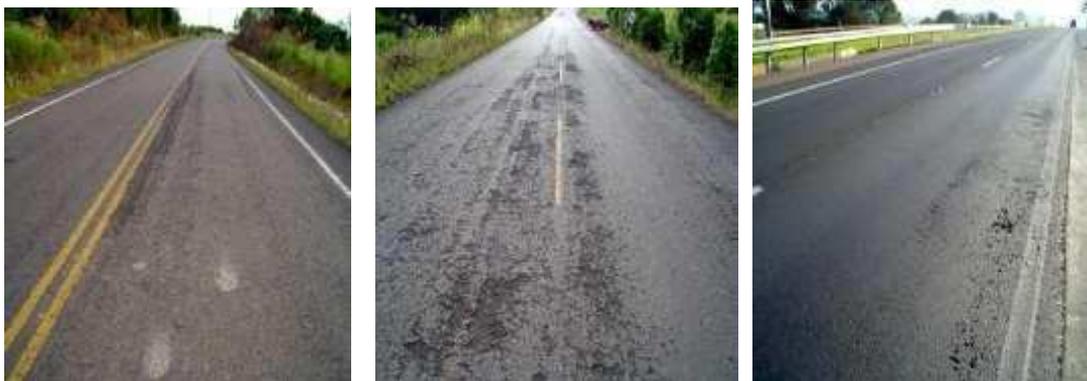
### Desgaste Superficial (DS)

Perda progressiva de agregados do revestimento, a partir da superfície, sob a ação da passagem das rodas dos veículos. Ocorre em misturas asfálticas onde há deficiência de ligante ou onde o asfalto foi super-oxidado durante a usinagem. Manifesta-se, em geral, pouco tempo após a abertura do tráfego.

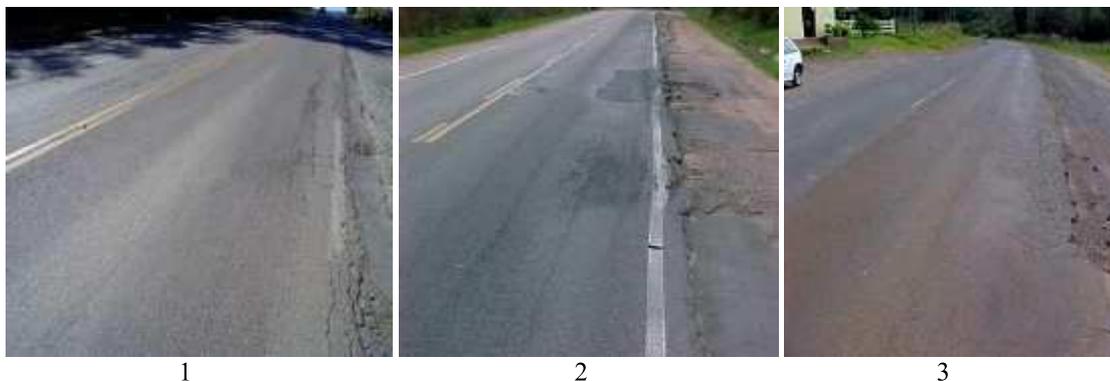
### Erosão de Bordo (EB)

Consiste, em geral, do resultado último das trincas de bordo da severidade 3, quando nenhuma intervenção é aplicada.

Não se registra sua severidade, mas apenas sua extensão, de acordo com:

**Alta:** mais de 50% da extensão do segmento conta com a presença do defeito;

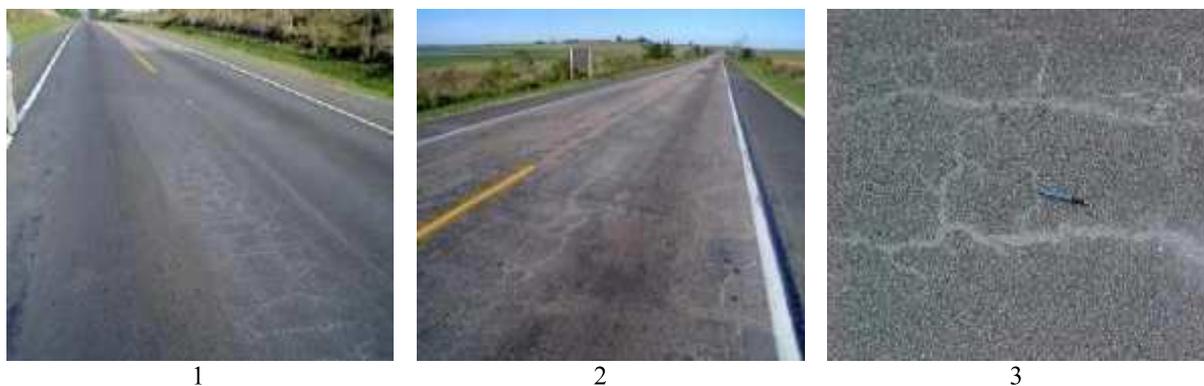
### Bombeamento de Finos (BF)

Pode ocorrer ao longo de trincas, em geral no padrão do trincamento por fadiga ou de reflexão. Consiste da ejeção de misturas de água, argila ou silte, e pode ser observado mais nitidamente durante ou imediatamente após as chuvas intensas, podendo não ser observável nas estações secas.

Não aplicáveis, bombeamento depende do teor de umidade das camadas inferiores do pavimento. Registrar nº. de ocorrências e a extensão afetada.

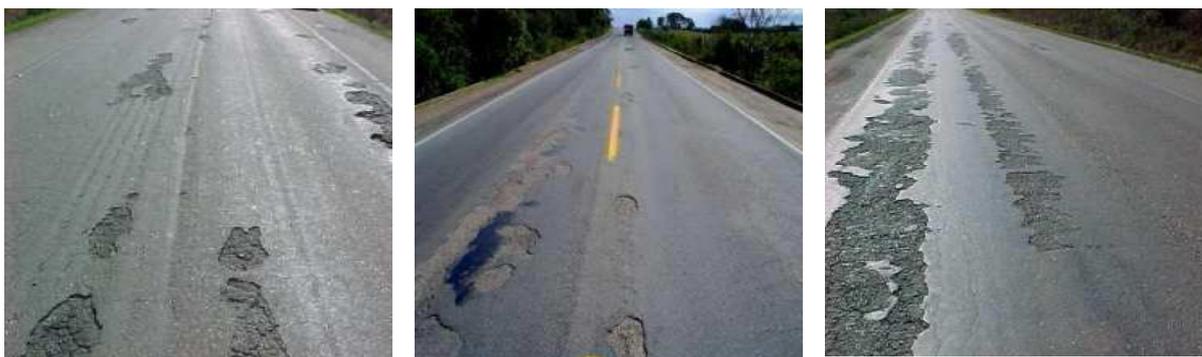
### Deslocamento de Capa Selante (DC)

Defeito comum em Lama Asfáltica, após certa idade ou tráfego acumulado. As variações térmicas diárias têm um importante papel em acelerar este fenômeno, além de problemas na homogeneidade da mistura asfáltica que foi aplicada sobre o revestimento. O tráfego é o agente que aciona o deslocamento.

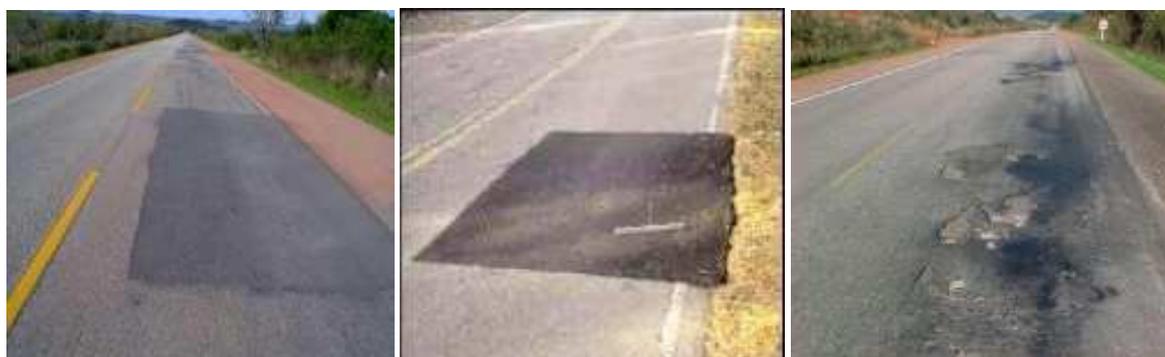
### Remendos (R)

Um remendo consiste de um reparo aplicado a uma área localizada do pavimento. Deve ser considerado um defeito, independentemente de seu desempenho, na medida em que uma área remendada e/ou a área do pavimento no seu entorno não se comportam, em geral, tão bem quanto uma seção de pavimento original. Embora a sua execução leve a uma redução da irregularidade do pavimento, em relação à condição inicial, os próprios remendos introduzem certos níveis de irregularidade, em função da qualidade de sua execução.

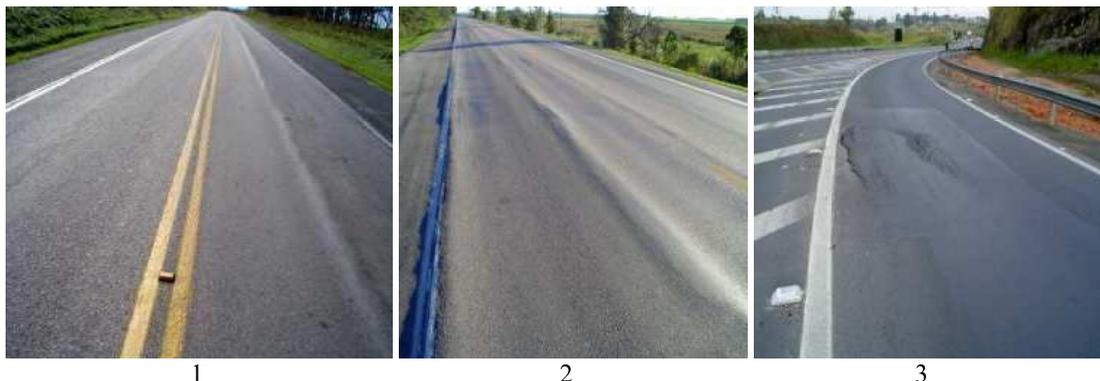
### Escorregamento em massa (EM)

Formação de ondulações na superfície devido à instabilidade da mistura asfáltica sob as condições climáticas e de tráfego vigentes. Não há um padrão definido, exceto pela tendência de a massa asfáltica ser expulsa pelo tráfego para áreas fora das trilhas de roda.

Em termos de severidade:

**Severidade 1:** afeta pouco o rolamento, as velocidades operacionais da via;

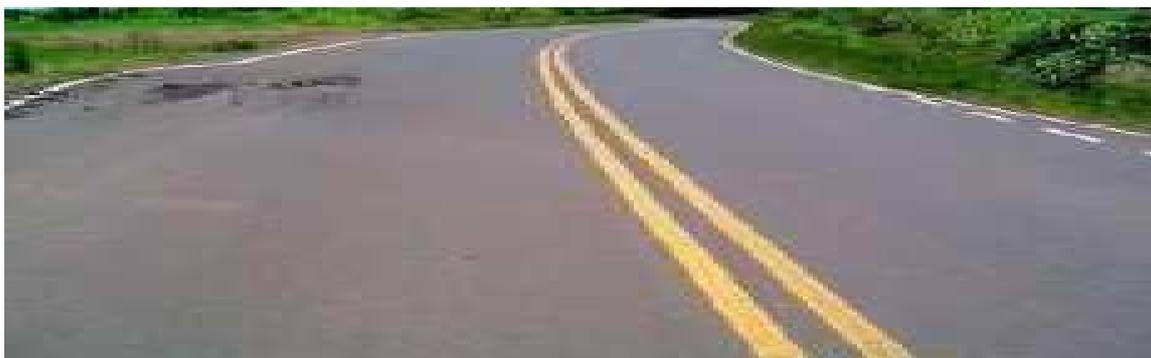
### Depressões (DP)

São áreas situadas abaixo da cota do pavimento em seu entorno. São criadas pelo recalque do solo da fundação, ou por deficiências na construção de alguma outra camada, podendo já existir desde a construção. Causam alguma irregularidade ao pavimento.

Em termos de severidade:

**Severidade 1:** afundamento máximo é menor que 25 mm. Em alguns casos, pode ser notada apenas após uma chuva, quando a água retida forma uma “banheira de passarinho”;
