**COMPORTAMENTO DE FRATURA DE  
SISTEMAS PARA RESTAURAÇÕES  
CERÂMICAS**

Dissertação apresentada ao Programa de Pós-graduação em Odontologia da Faculdade de Odontologia da UPF, para obtenção do título de Mestre em Odontologia – Área de Concentração em Clínica Odontológica, sob orientação da Profa. Dra. Márcia Borba e coorientação do Prof. Dr. Álvaro Della Bona.

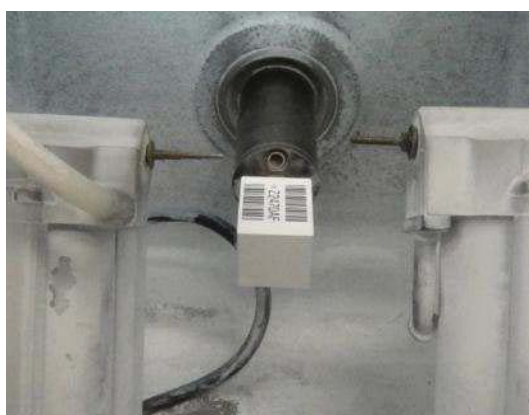
*Figura 3– Bloco cerâmico pré-fabricado antes da usinagem com o sistema CAD-CAM CEREC InLab.*

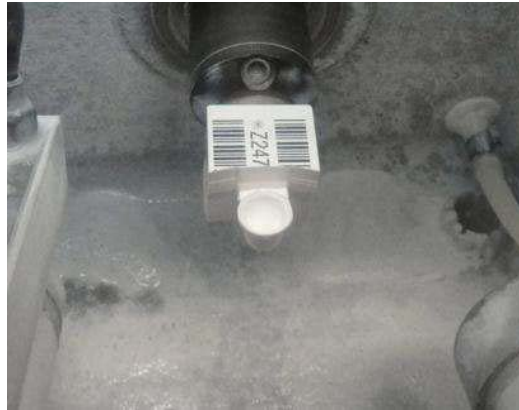
*Figura 4– Bloco cerâmico pré-fabricado após a usinagem com o sistema CAD-CAM CEREC InLab.*

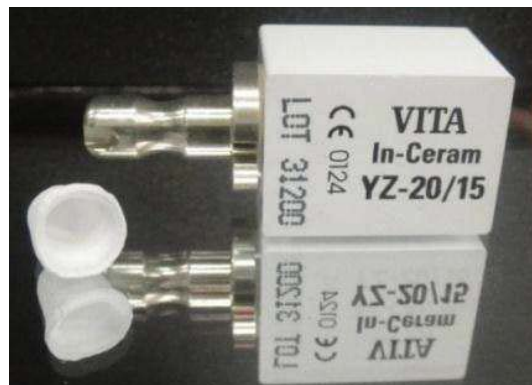
*Figura 6– Imagem da mesma IE após o ciclo de sinterização.*

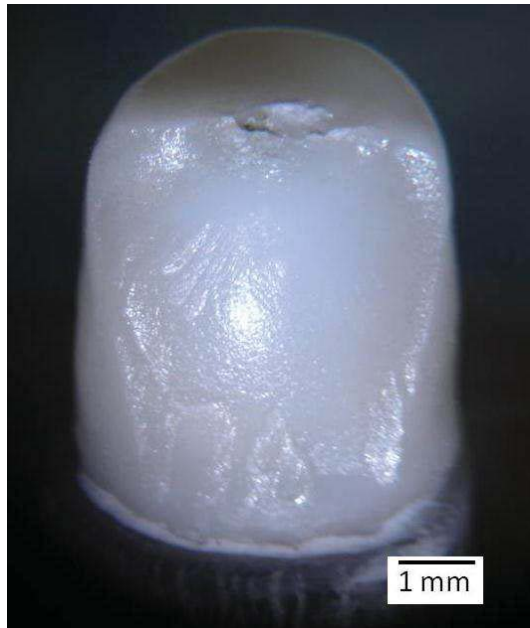
*Figura 20– Tipo de fratura macroscópica observadas para o grupo YZ-C: lascamento da porcelana sem exposição da IE.*

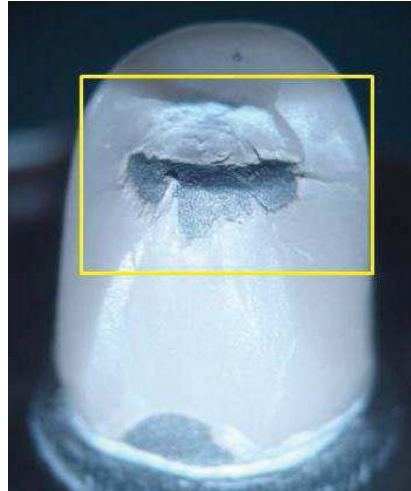
Na Figura 23 é possível visualizar a imagem de estereomicroscópio da superfície fraturada de uma coroa do grupo MC que apresentou lascamento da porcelana (P) com exposição da IE de

*Figura 23 – - Imagem da fratura de uma coroa do grupo MC.*

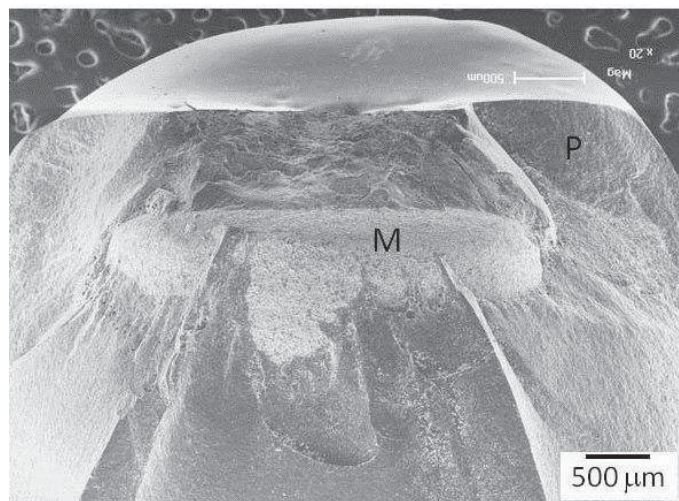
metal (M). Na Figura 24 a imagem de MEV da região marcada em amarelo na figura 23.

*Figura 24– Imagem de MEV da região marcada em amarelo na figura 23.*

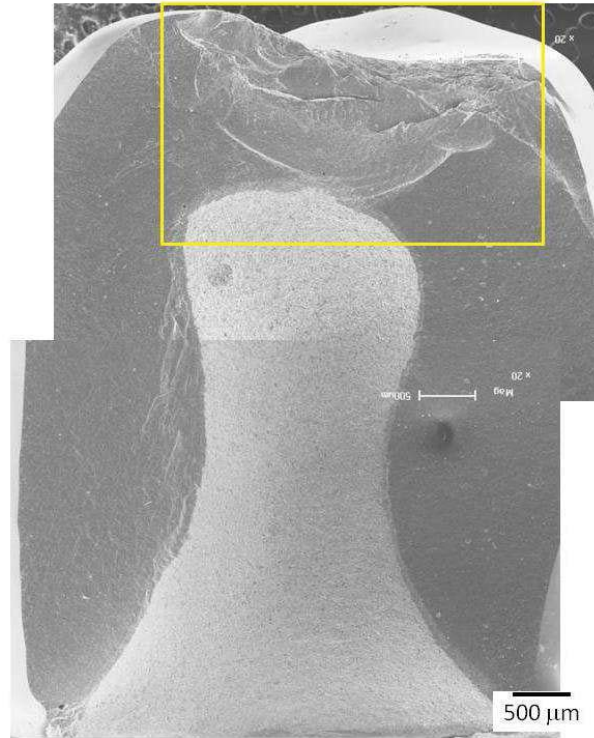
As Figuras 26 e 27 mostram uma coroa do grupo MC que apresentou extensa exposição da IE metálica. Já nas figuras 28 e 29 é possível visualizar uma exposição muito pequena da IE de In-Ceram Zircônia (grupo IZ-S).

*Figura 26– Imagem de MEV da superfície fraturada de uma coroa do grupo MC que apresentou lascamento da porcelana com exposição da IE de metal.*
