Universidade de Passo Fundo
Faculdade de Engenharia e Arquitetura
Programa de Pós-Graduação em Engenharia Civil e
Ambiental

CONTROLE DE QUALIDADE APLICADO A INSPEÇÃO VISUAL DE
PAVIMENTOS FLEXÍVEIS URBANOS

Dissertação apresentada ao Programa de Pós-Graduação em Engenharia Civil e Ambiental, da Faculdade de Engenharia e Arquitetura da Universidade de Passo Fundo, como requisito para obtenção do título de Mestre em Engenharia, sob a orientação do Prof. Dr. Francisco Dalla Rosa e coorientação do Prof. Dr. Márcio Felipe Floss.

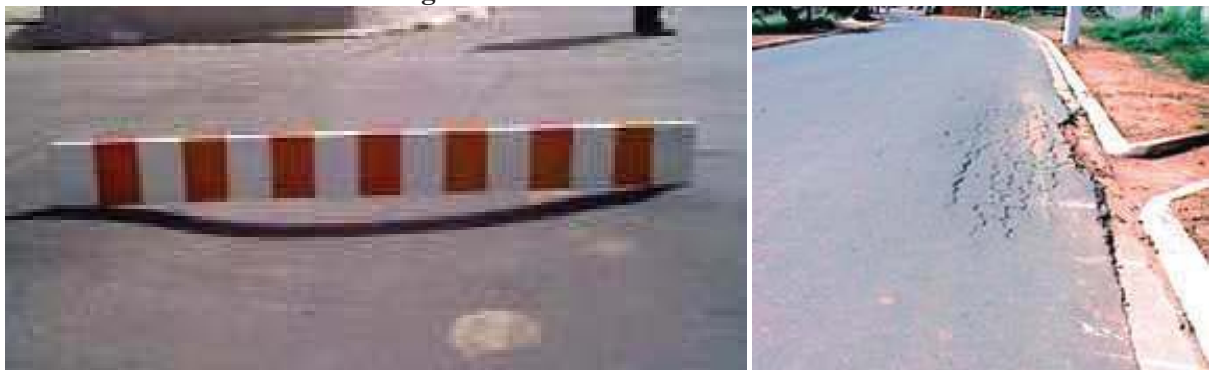
Figura 2 - Afundamento localizado

Nível alto – mais que 50 mm.

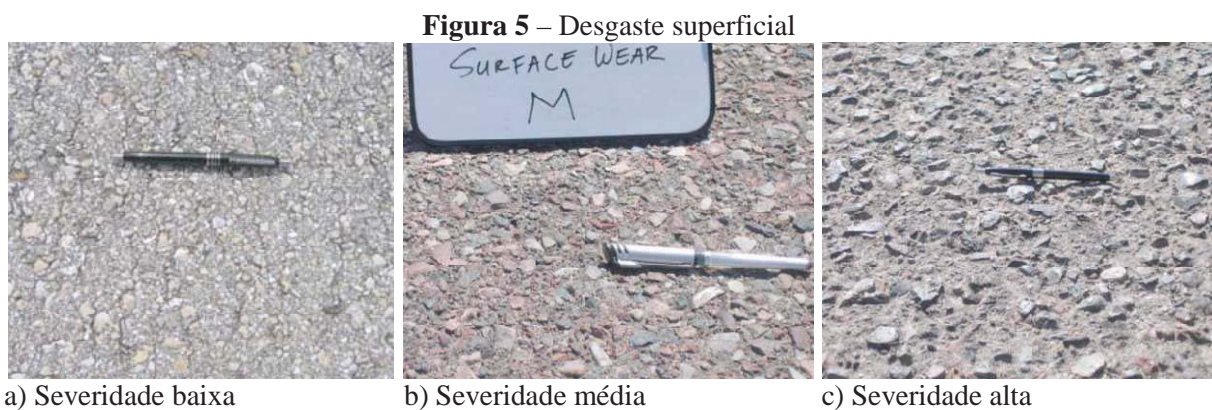
Esse defeito é caracterizado pelo desgaste do ligante asfalto e também pelo desprendimento dos agregados constituintes da camada asfáltica na superfície do pavimento. O desgaste superficial é causado pela ação do tráfego, pelo intemperismo, envelhecimento do asfalto (oxidação), presença de água no revestimento, erros na etapa de execução (falhas na dosagem ou na mistura da massa, insuficiência de ligante asfáltico ou compactação deficiente). Esse defeito é medido em metro quadrado.

Nível alto – quando a superfície estiver áspera, sendo que a exposição dos agregados graúdos é superior a 1/4 de sua maior dimensão. Pode ser observado também algum desprendimento de agregados graúdos da superfície do pavimento, figura 5-c.

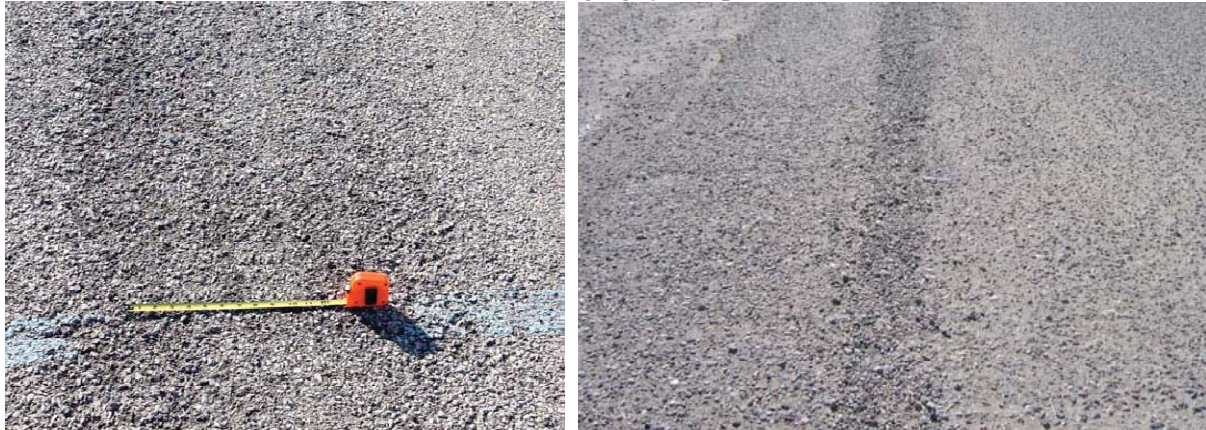
Figura 6 - Desagregação superficial

A desagregação superficial é um estágio mais avançado do desgaste superficial, onde ocorre o desprendimento dos agregados mais grosseiros da mistura asfáltica do pavimento. É causada por falhas de execução (deficiência de ligante asfáltico na mistura, compactação deficiente), devido à ação do tráfego, intemperismo, perda do ligante (envelhecimento do asfalto), presença de umidade.

a) Severidade média

b) Severidade alta

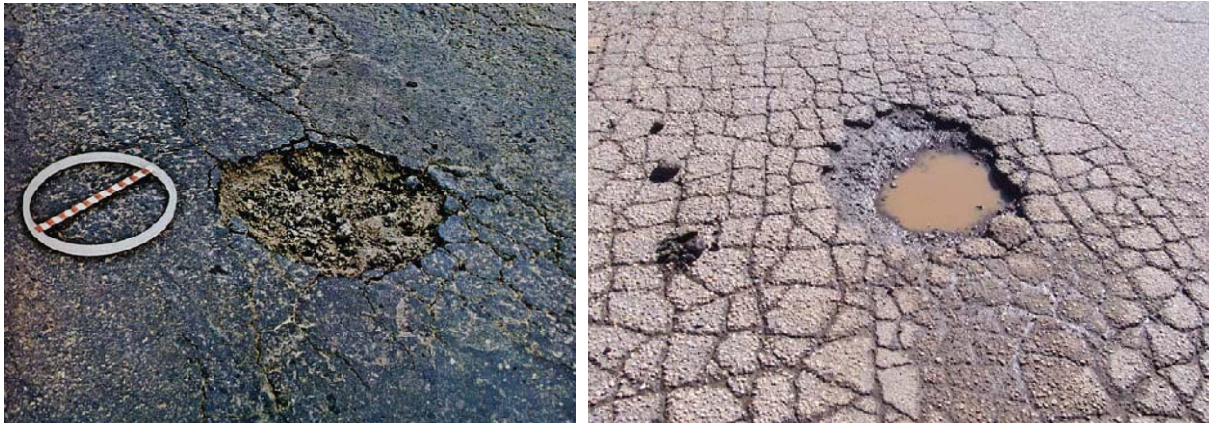
Figura 10 - Panela

São buracos que surgem na superfície do pavimento em decorrência da remoção de parte do material do revestimento, conforme ilustrado na figura 10. Essas cavidades normalmente têm forma de taça e são causadas pelo intemperismo, ação do tráfego, falta de aderência entre a capa asfáltica e a base, presença de umidade nas camadas inferiores, erros na etapa de execução, tais como compactação deficiente, falha na imprimação, pintura de ligação ou na dosagem da mistura asfáltica.

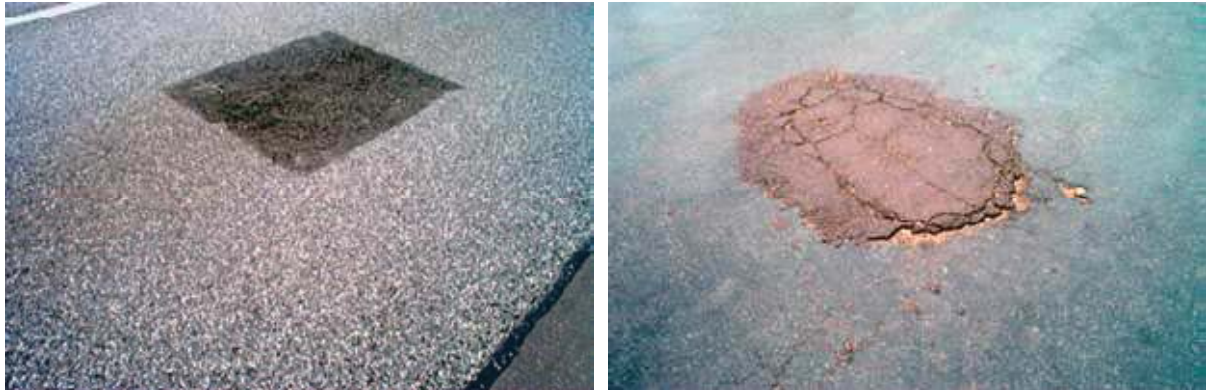
Figura 12 - Remendo

Remendo é a substituição de material de uma parcela do pavimento existente, ou apenas preenchimento com material novo, em função da necessidade de intervenções em redes subterrâneas, correção de defeitos nas camadas de base ou no revestimento, tais como reparação de afundamentos, de trincas e de panelas.

a) Remendo de conservação padrão

b) Remendo de conservação emergencial

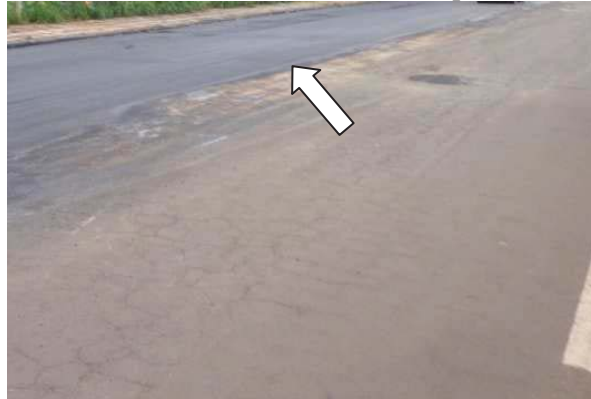
Figura 13 – Remendo considerado como pavimento novo

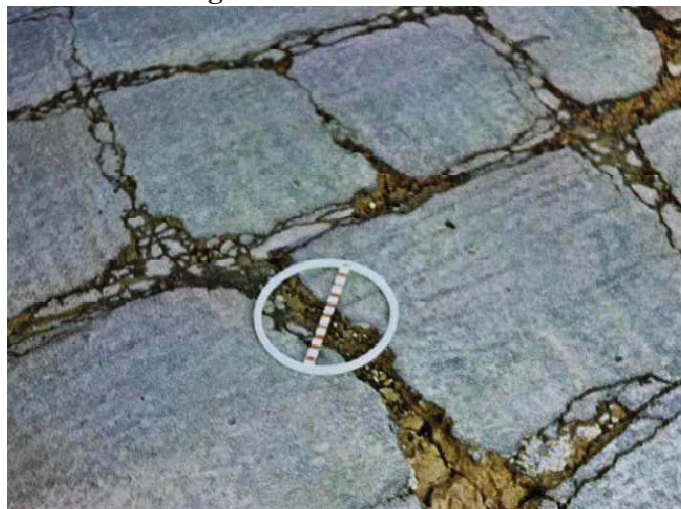
Figura 14 - Trinca de bloco

As trincas em bloco podem ocorrer em grande parte do pavimento ou apenas em áreas de tráfego e podem apresentar ou não erosão junto às bordas das trincas. Esses defeitos são medidos pela área da superfície afetada (metro quadrado).

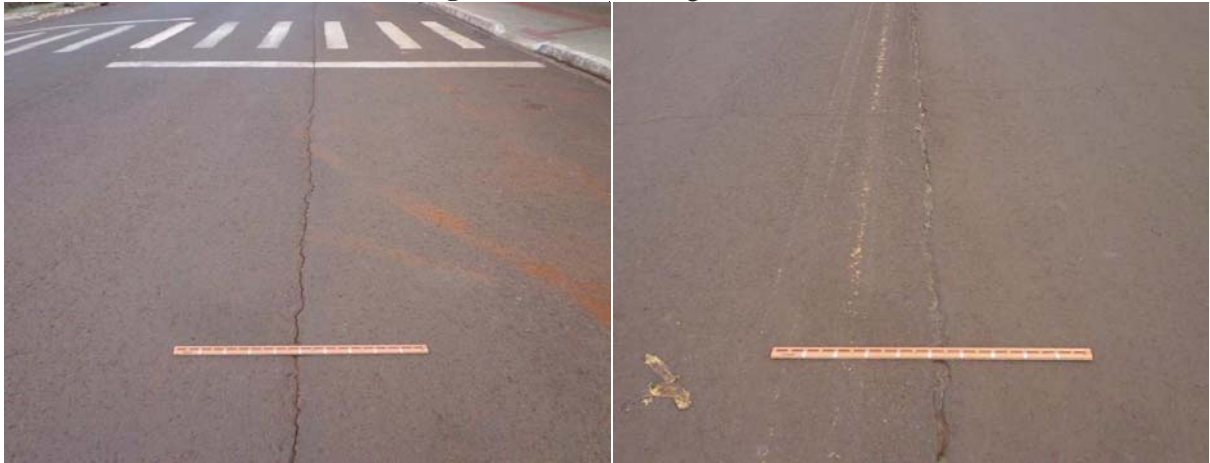
Figura 17 - Trinca longitudinal

Essas trincas são quantificadas por meio da medição de sua extensão (metro linear), e os níveis de severidade são definidos a partir da largura da abertura e do nível de degradação do pavimento no entorno da trinca.

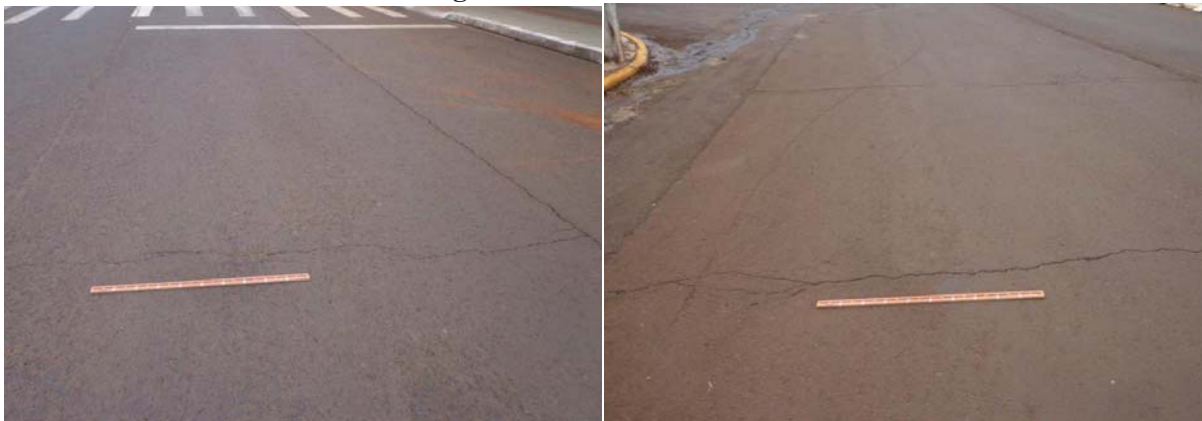
Figura 18 - Trinca transversal

A quantificação desses defeitos ocorre através da medição da extensão das trincas (metro linear).

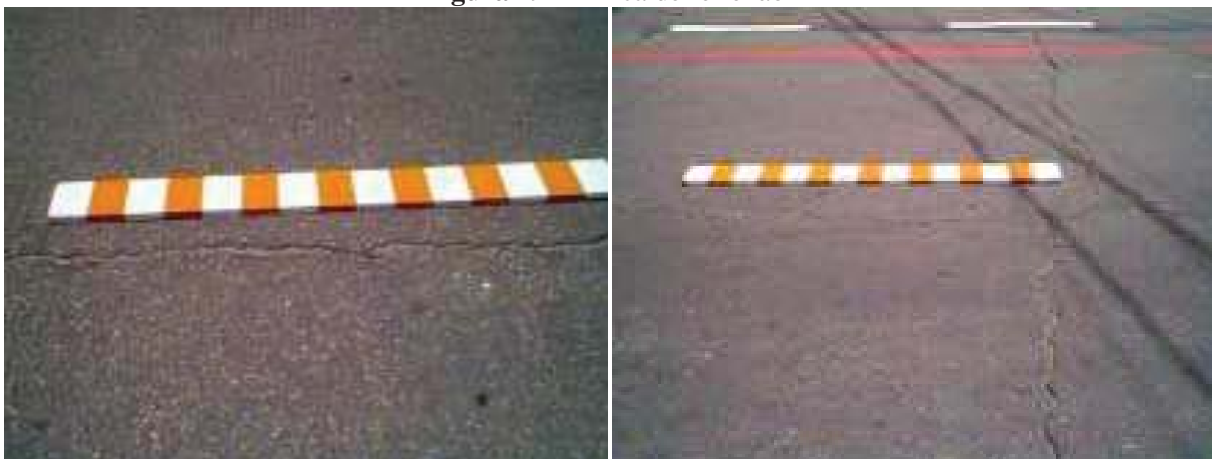
Figura 19 - Trinca de reflexão

Essas trincas não estão associadas aos carregamentos do tráfego, salvo o agravamento no entorno da trinca principal.

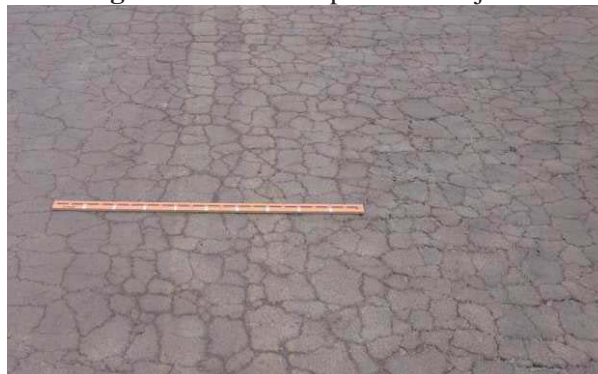
Figura 20 - Trinca tipo couro de jacaré

As trincas tipo couro de jacaré são causadas principalmente pela fadiga do pavimento em decorrência da repetição das cargas de tráfego, no entanto ocorrem também em função das ações climáticas (intemperismo), deficiência ou envelhecimento do ligante asfáltico, entre outras causas.

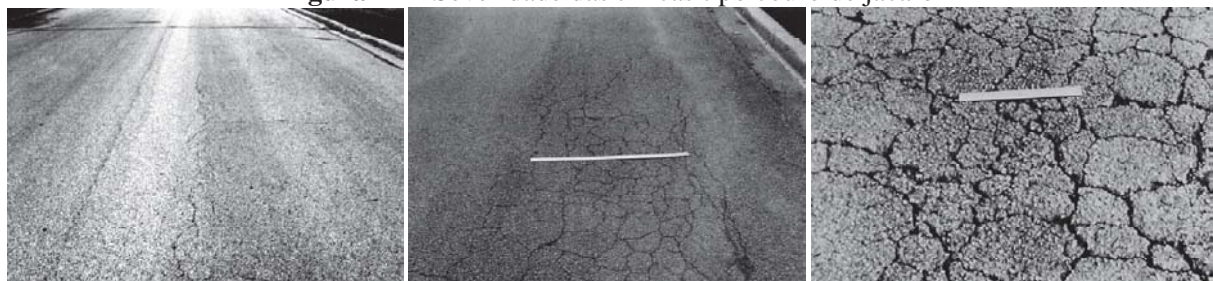
Figura 21 – Severidade das trincas tipo couro de jacaré

a) Nível baixo

b) Nível médio

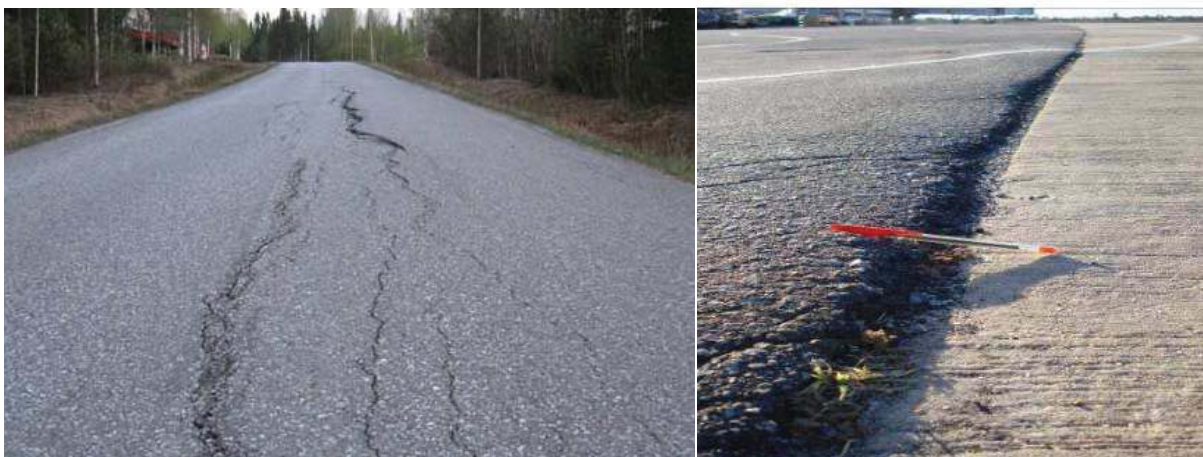
Figura 22 – Inchamento do pavimento

O inchamento é caracterizado pela elevação de uma parcela da superfície do pavimento (protuberância), formando uma onda geralmente com mais de três metros, que pode vir acompanhada ou não de trincas, que causa um movimento ascendente quando trafegado sobre essas áreas.

Nível alto – quando o inchamento causa efeitos de alta gravidade na qualidade do passeio.

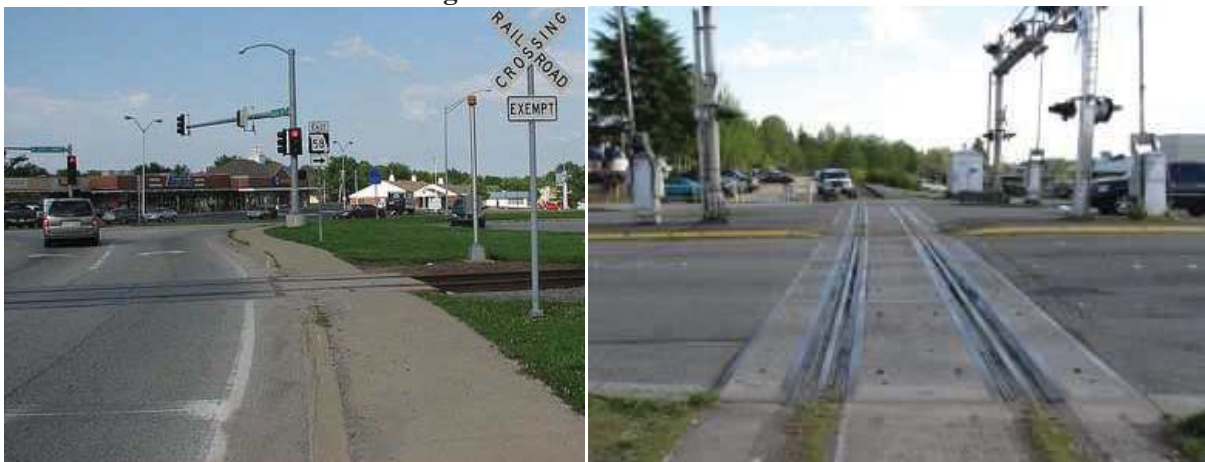
Figura 23 – Cruzamento de linha férrea

Os cruzamentos de linha férrea são considerados como defeitos porque reduzem a qualidade do passeio em cruzamentos em nível devido aos solavancos e depressões que formam na superfície da via devido aos trilhos (figura 23). Esses defeitos são medidos em metro quadrado e o nível de severidade é determinado pelo efeito negativo na qualidade do passeio.

Nível alto – quando o cruzamento de linha férrea causa efeitos de alta gravidade na qualidade do passeio.

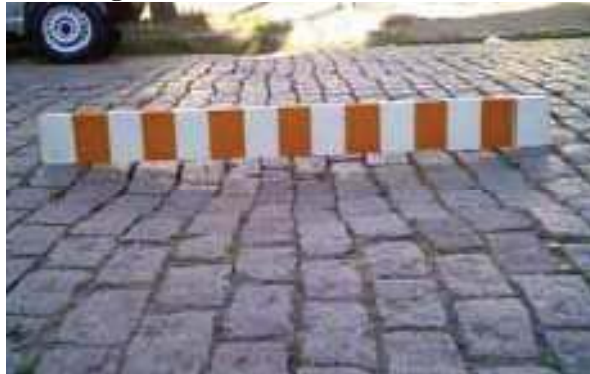
Figura 24 - Afundamento localizado

São depressões localizadas que ocorrem na superfície do pavimento (figura 24). Esse tipo de defeito no pavimento é causado pela ação do tráfego, presença de umidade na base, instabilidade do material do subleito ou erros na etapa de execução, tais como, falha na drenagem do subleito e compactação deficiente da base. As depressões que surgem na

superfície dos pavimentos decorrem de deformações permanentes e são quantificados em metro quadrado.

O nível de severidade é determinado em função da profundidade no ponto de flecha máxima da depressão, conforme segue:

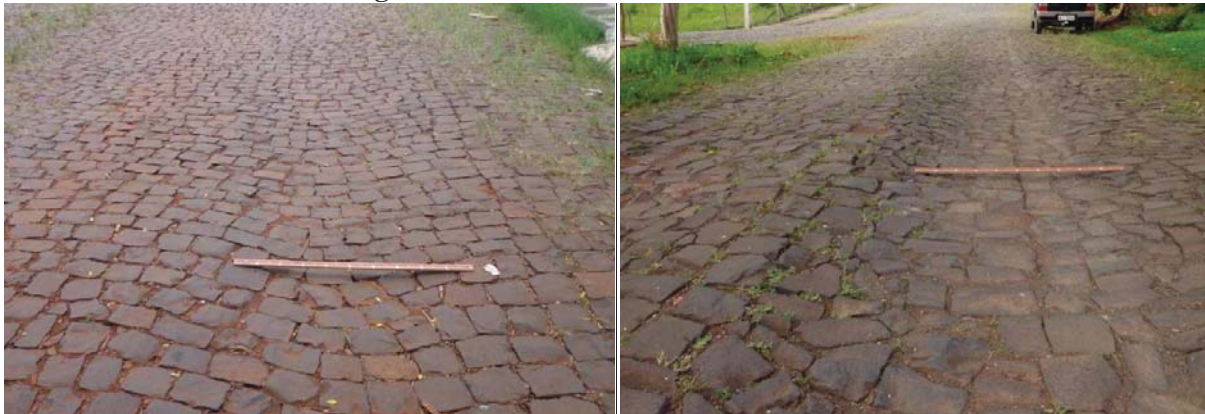
Figura 25 - Afundamento em trilha de roda

Esses defeitos ocorrem em função da consolidação das camadas do pavimento devido aos carregamentos do tráfego, presença de umidade no subleito, erros executivos (compactação deficiente do subleito e falha na drenagem da base do pavimento).

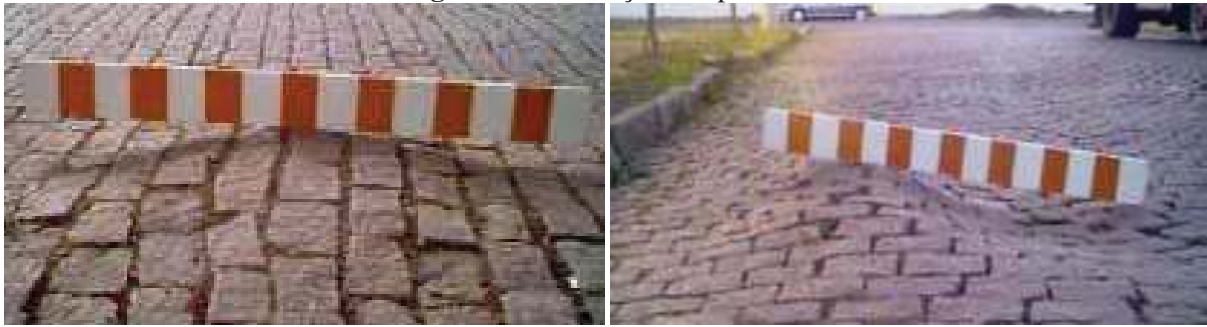
Figura 26 – Elevação e depressão

Defeitos caracterizados pela elevação ou depressão da superfície do pavimento em relação ao nível do pavimento na adjacência, formando uma lombada (solavanco) ou uma queda, respectivamente (figura 26). Esses defeitos são causados pelos carregamentos oriundos do tráfego, instabilidade do material do subleito e por erros de execução, tais como, compactação deficiente, nivelamento do subleito mal executado, falha na colocação das peças. Essas elevações ou depressões são medidas em metro linear.

Nível alto – caracterizado por passeio de alta gravidade.

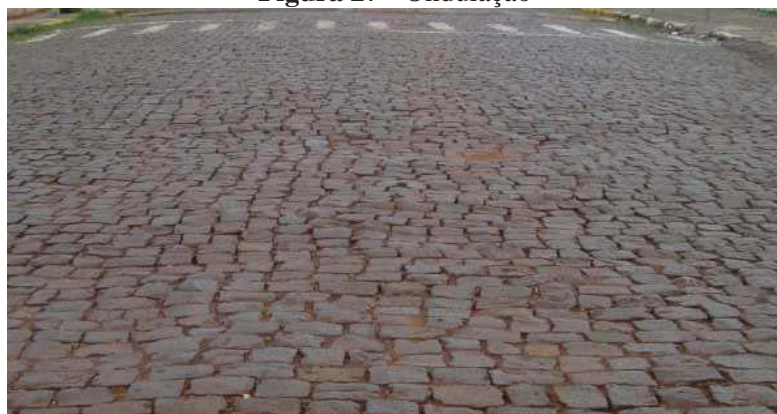
Figura 27 - Ondulação

São elevações e depressões sucessivas que surgem na superfície dos pavimentos, perpendicularmente ao sentido de fluxo da via, em forma de ondas, conforme apresentado na figura 27. Esses defeitos ocorrem devido ao deslocamento de peças e do material da base em função da ação do tráfego e instabilidade das camadas do pavimento. Essas deformações permanentes acontecem normalmente em regiões de aceleração e frenagem ou em rampas submetidas ao trânsito de veículos pesados e lentos. As ondulações são medidas em metro quadrado.

O nível de severidade das ondulações é determinado em função da qualidade do passeio.

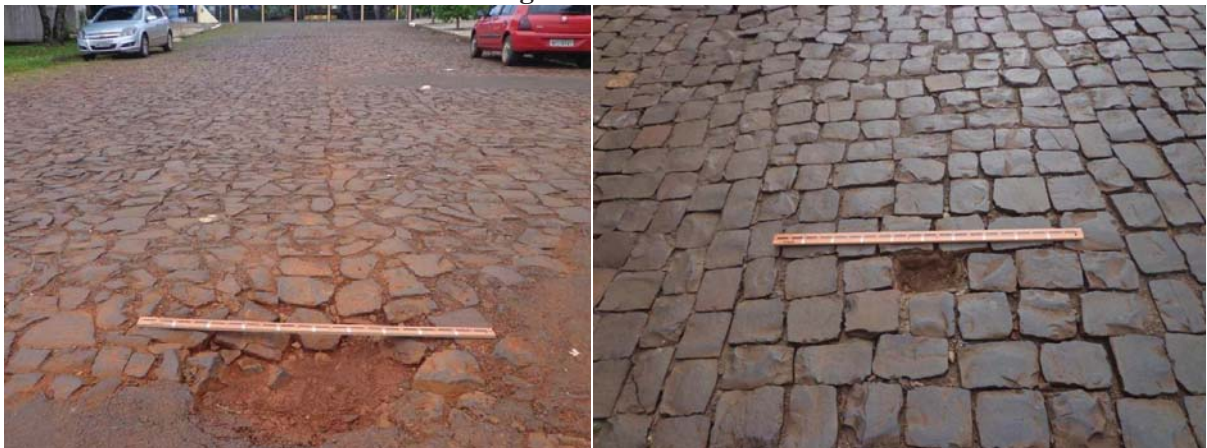
Figura 28 - Panela

Os níveis de gravidade das panelas são determinados em função do diâmetro e da profundidade das mesmas, sendo que deve ser procedido conforme apresentado no item 2.5.2.1.9, ou seja, de maneira similar as ocorrências de “panelas” em revestimentos asfálticos.

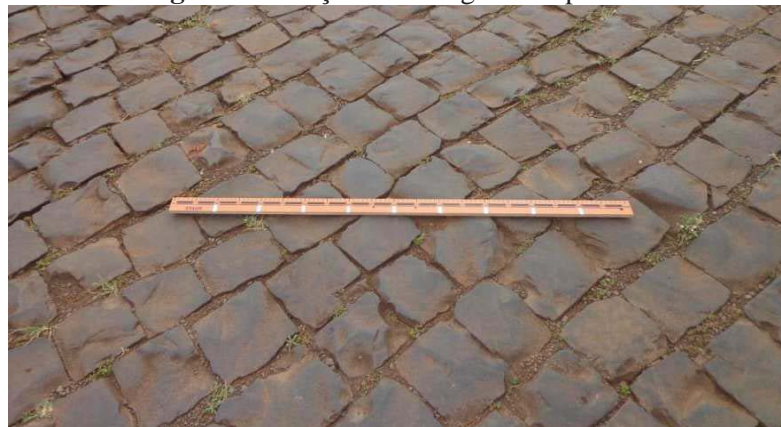
Figura 29 - Peças com desgaste ou polidas

O polimento das peças constituintes do pavimento é caracterizado pela redução da textura e aspereza da superfície do revestimento. O desgaste ou polimento da superfície do pavimento ocorre devido à ação do tráfego e intempéries ao longo do tempo, provocando a redução da aderência do pneu dos veículos ao pavimento e aumentando a insegurança ao tráfego. Esse defeito pode ser observado na figura 29. Esses danos são medidos em metro quadrado.

Para esse defeito não há classificação de níveis de gravidade, no entanto sua contagem deve ser realizada apenas quando sua ocorrência for evidente na superfície do pavimento amostrado.

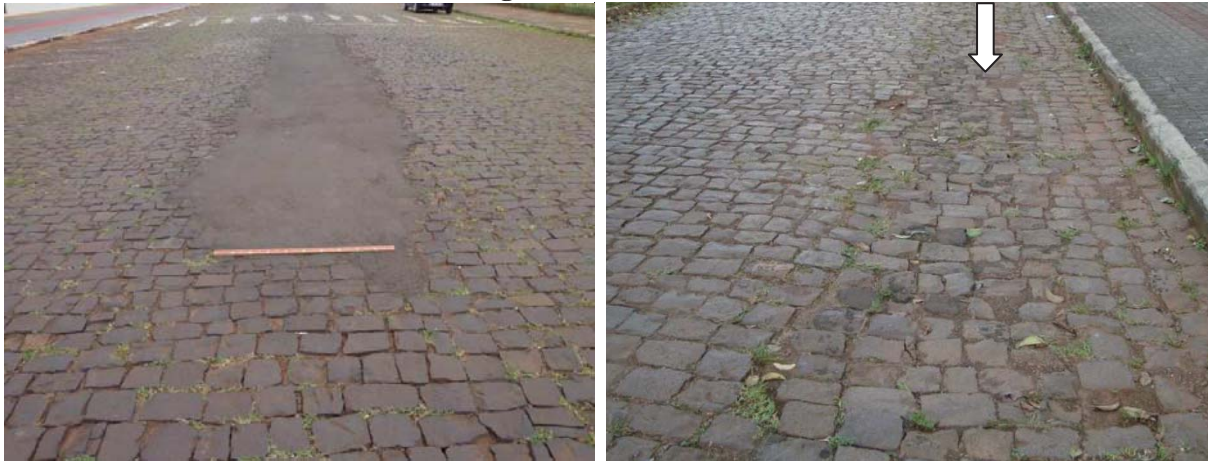
Figura 30 – Remendo

Os níveis de severidade desses defeitos são determinados em função da aparência e também da qualidade do passeio.

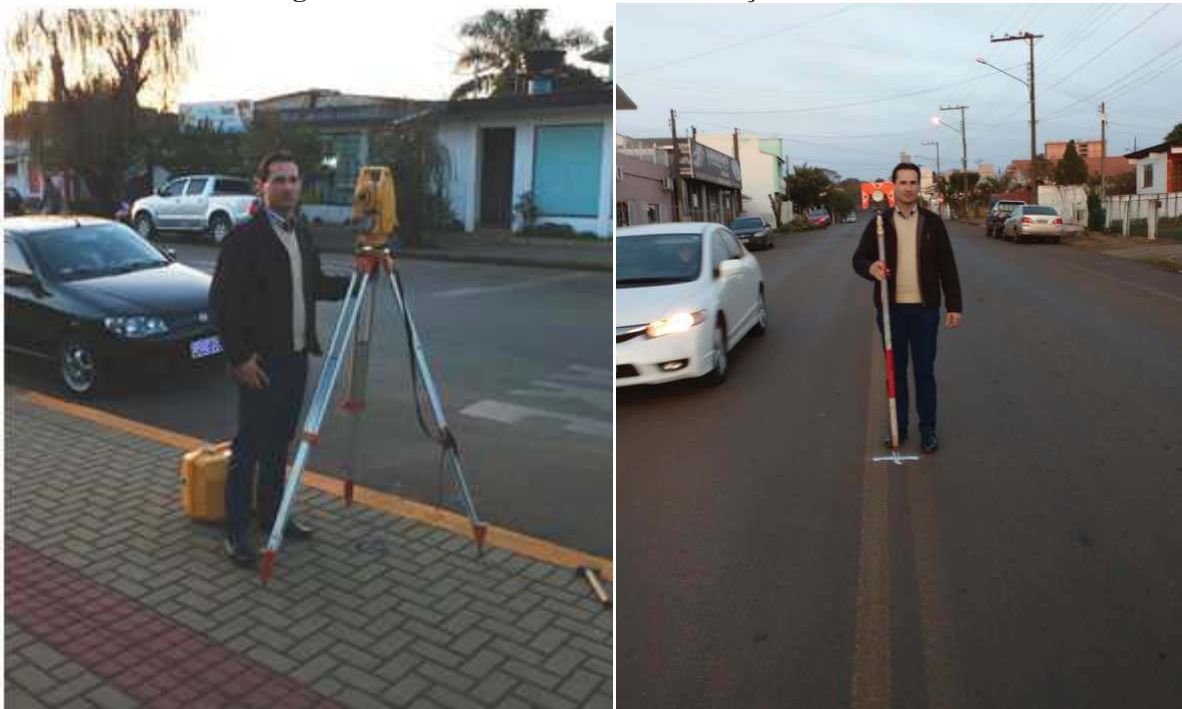
Figura 34 – Georreferenciamento das seções amostradas

Considerando que as seções não eram visíveis entre si, foi necessária também a adoção de alguns pontos de apoio para auxiliar no georreferenciamento, assim, as coordenadas do ponto inicial e final de cada seção foram obtidas por meio do transporte de coordenadas a partir dos pontos de partida.

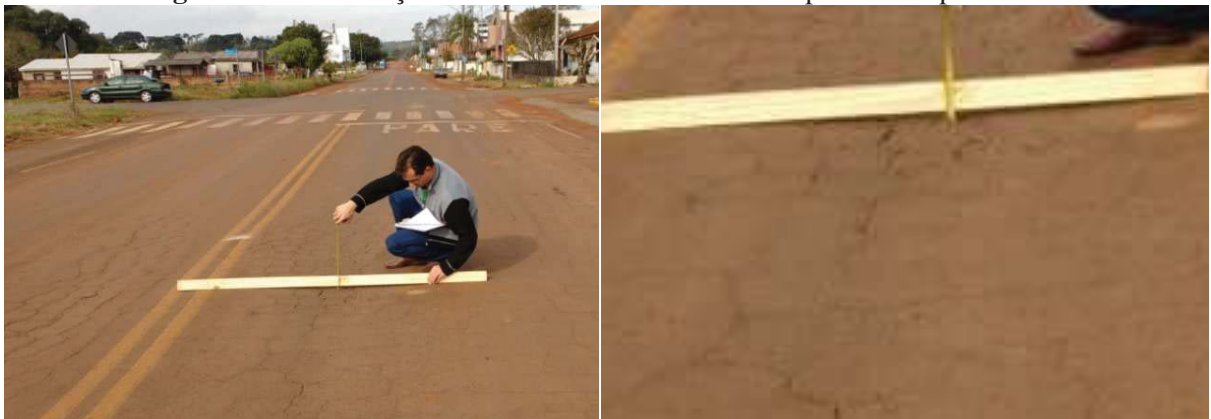
Figura 35 – Verificação da severidade de defeitos na superfície do pavimento

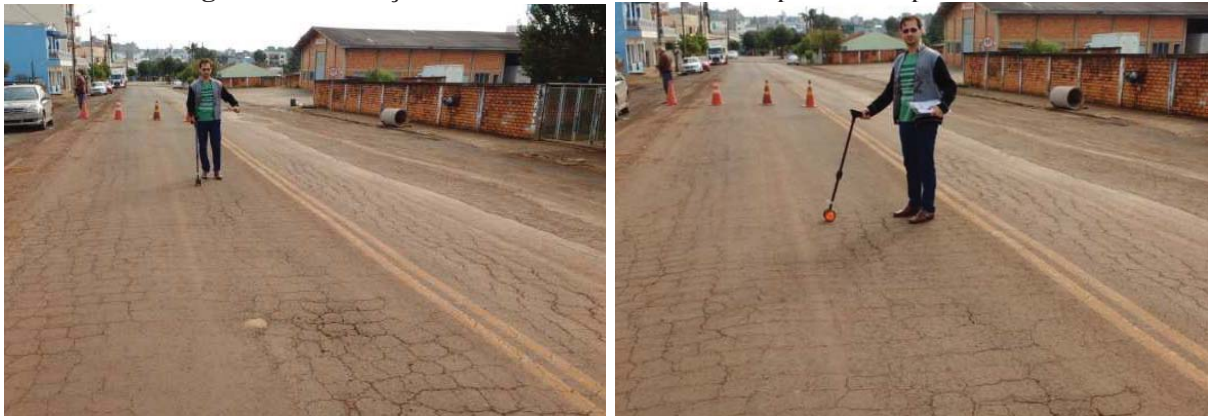
Figura 36 – Medição da extensão de defeitos na superfície do pavimento

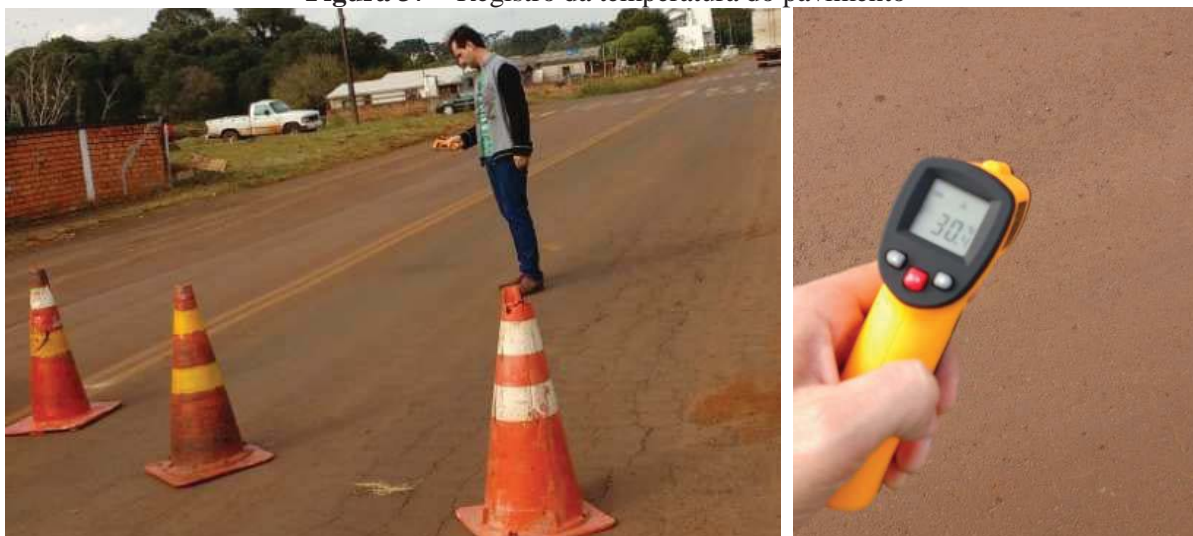
Figura 37 – Registro da temperatura do pavimento

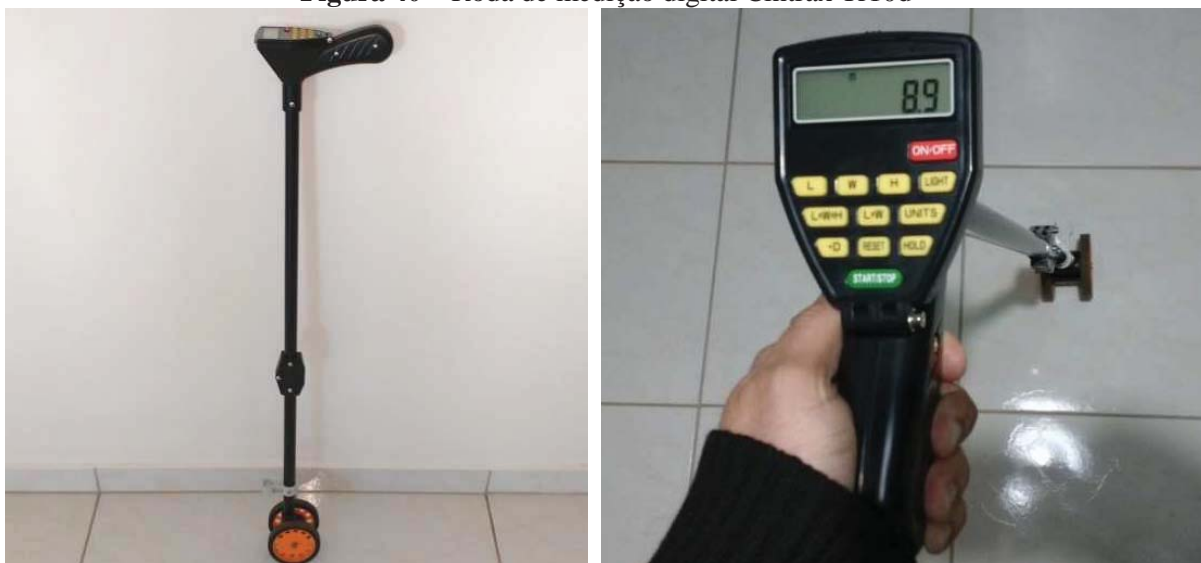
Figura 40 – Roda de medição digital Cintrax Tr10d

A roda de medição digital usada nos levantamentos de campo é da marca Cintrax, modelo Tr10d, com precisão de $\pm 1\%$ (figura 40), e o termômetro digital utilizado é do tipo infravermelho com mira laser, da marca Benetech, modelo GM300, com precisão de $\pm 1,5\%$ (figura 41).

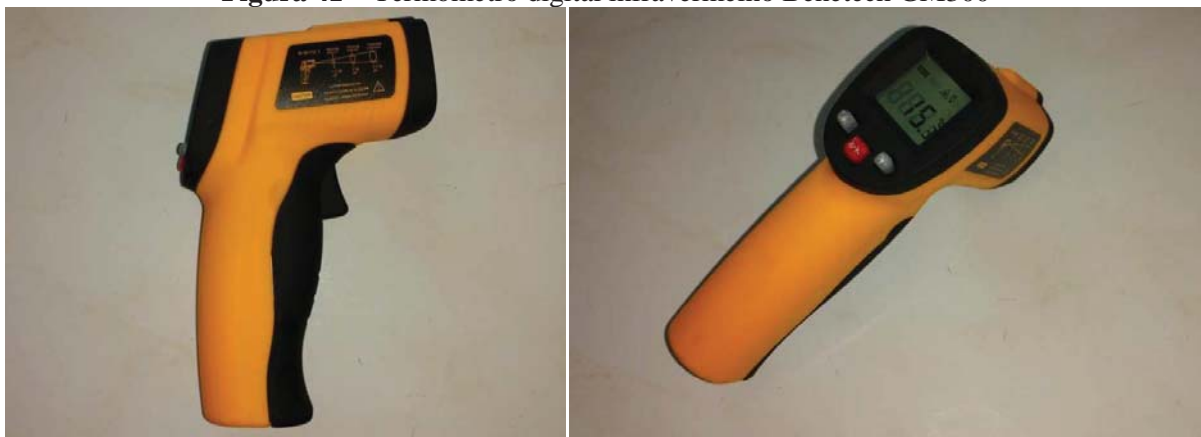
Figura 41 – Termômetro digital infravermelho Benetech GM300

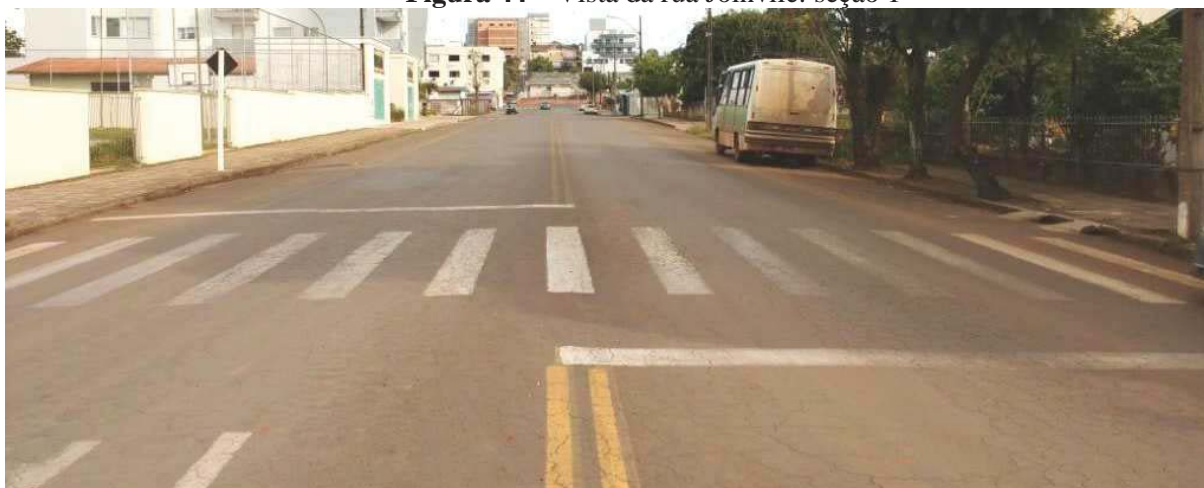
Figura 44 – Vista da rua Joinvile: seção 1

A seção 1 está localizada na rua Joinvile, no trecho compreendido entre as ruas Paraná e Maranhão no centro da área urbana do município de Xanxerê (figura 43) e possui 100 metros de extensão.

Essa via tem uma caixa de rua de 20 metros, sendo nove metros de pista de rolamento, cinco metros correspondentes as duas faixas de estacionamento em paralelo nas laterais e seis metros de passeio. A mesma apresenta duas faixas de rolamento, onde o fluxo de veículos ocorre em mão dupla, ou seja, nos dois sentidos (figura 44).

Os pontos que delimitam a seção 1 estão situados nas coordenadas UTM E=360.973,90m e N=7.026.600,46m (ponto inicial) e UTM E=360.946,93m e N=7.026.500,46m (ponto final).

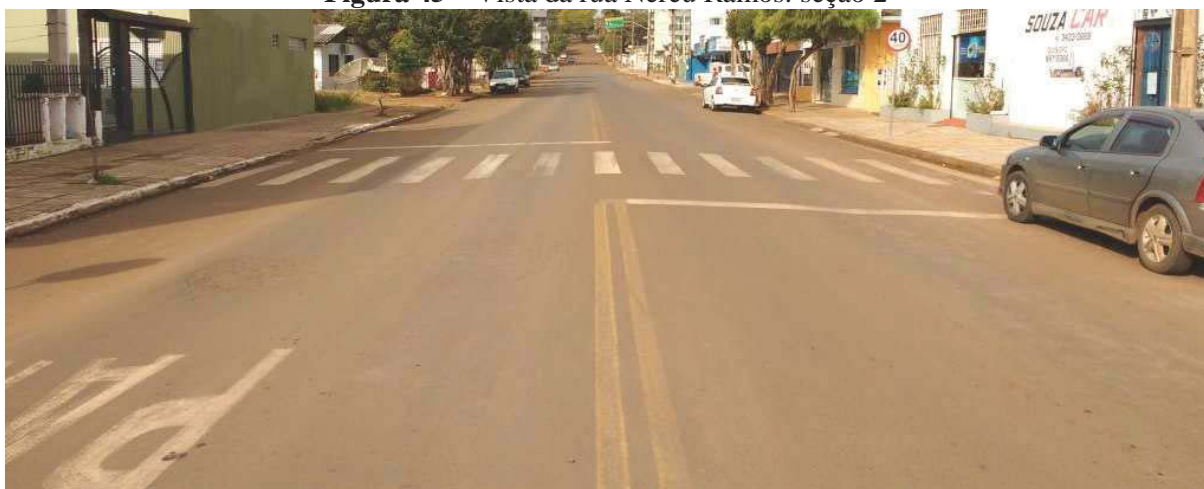
Figura 45 – Vista da rua Nereu Ramos: seção 2

A seção 2 está localizada na rua Nereu Ramos, no trecho compreendido entre as ruas Joinvile e General Osório, na região central da cidade (figura 43) e tem 100 metros de extensão.

Essa via possui uma caixa de rua de 20 metros, sendo nove metros de pista de rolamento, cinco metros para duas faixas de estacionamento em paralelo, e seis metros corresponde as duas faixas de passeio nas laterais da via. A referida via apresenta duas faixas de rolamento, onde o fluxo de veículos ocorre nos dois sentidos (figura 45).

Os pontos que delimitam a seção 2 estão situados nas coordenadas UTM E=360.972,75m e N=7.026.713,81m (ponto inicial) e E=360.872,75m e N=7.026.740,85m (ponto final).

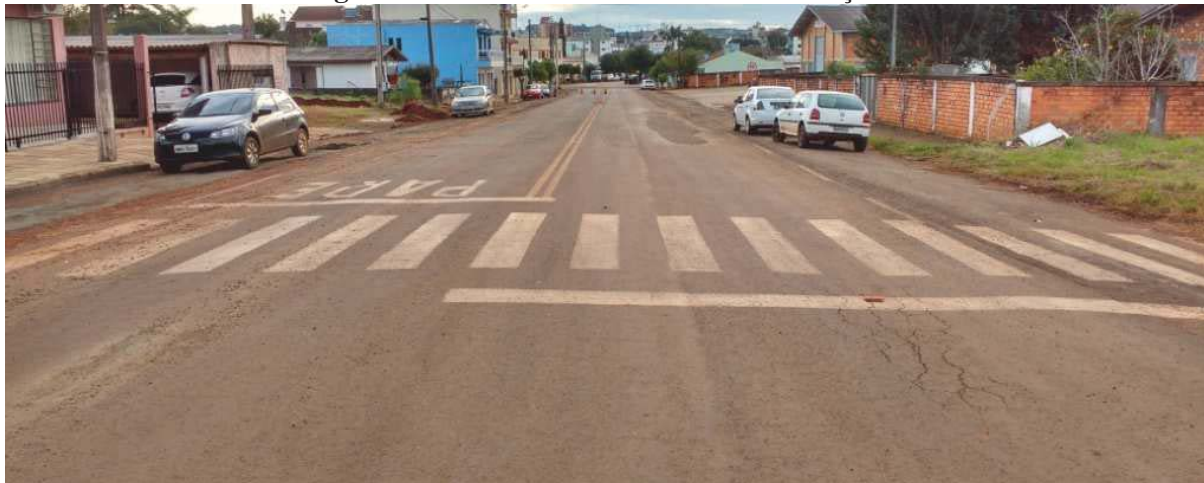
Figura 46 – Vista da rua Artur Dambroso: seção 3

A seção 3 está localizada na rua Artur Dambroso, no trecho compreendido entre as ruas General Osório e Papa João XXIII, no centro da cidade (figura 43) e possui 100 metros de extensão.

Essa via tem uma caixa de rua de 20 metros, sendo nove metros de pista de rolamento, seis metros que correspondem a duas faixas de estacionamento em paralelo, e cinco metros de passeio. A via apresenta duas faixas de rolamento, sendo que o fluxo de veículos ocorre em mão dupla (figura 46).

Os pontos que delimitam a seção 3 estão situados nas coordenadas UTM E=360.887,24m e N=7.026.844,45m (ponto inicial) e E=360.787,24m e N=7.026.871,92m (ponto final).

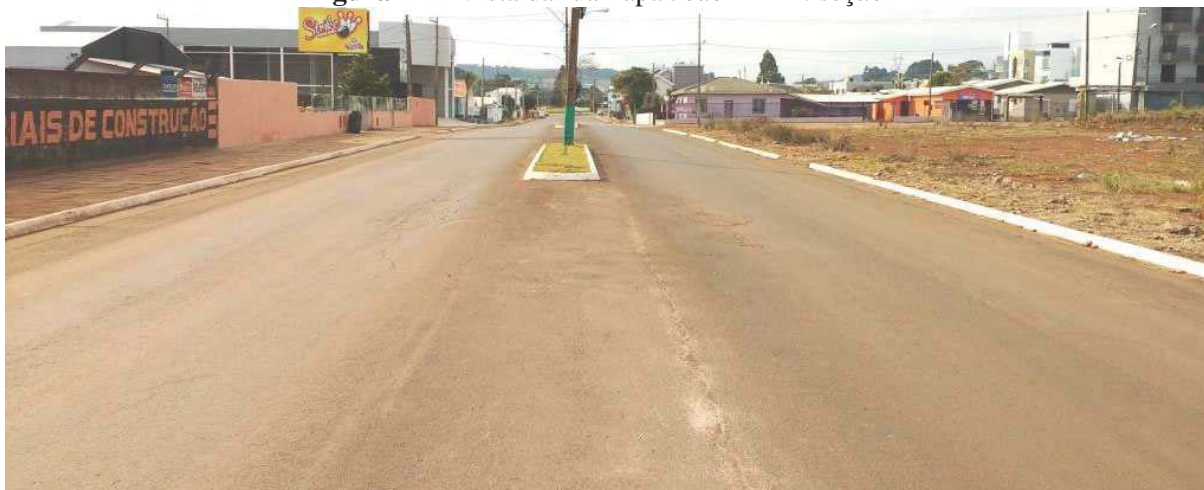
Figura 47 – Vista da rua Papa João XXIII: seção 4

A seção 4 está localizada na rua Papa João XXIII, no trecho compreendido entre as ruas Pernambuco e Guanabara, situado no bairro dos Esportes (figura 43) e tem 100 metros de extensão.

Essa via possui uma caixa de rua de 20 metros, sendo nove metros de pista de rolamento, cinco metros correspondentes as duas faixas de estacionamento em paralelo, um metro e quarenta centímetros referente ao canteiro central, uma vez que se trata de uma avenida, e quatro metros e sessenta centímetros de passeio. A mesma tem duas faixas de rolamento, sendo que o fluxo de veículos ocorre em sentido duplo (figura 47).

Os pontos que delimitam a seção 4 estão situados nas coordenadas UTM E=360.830,29m e N=7.027.194,87m (ponto inicial) e E=360.798,88m e N=7.027.094,87m (ponto final).

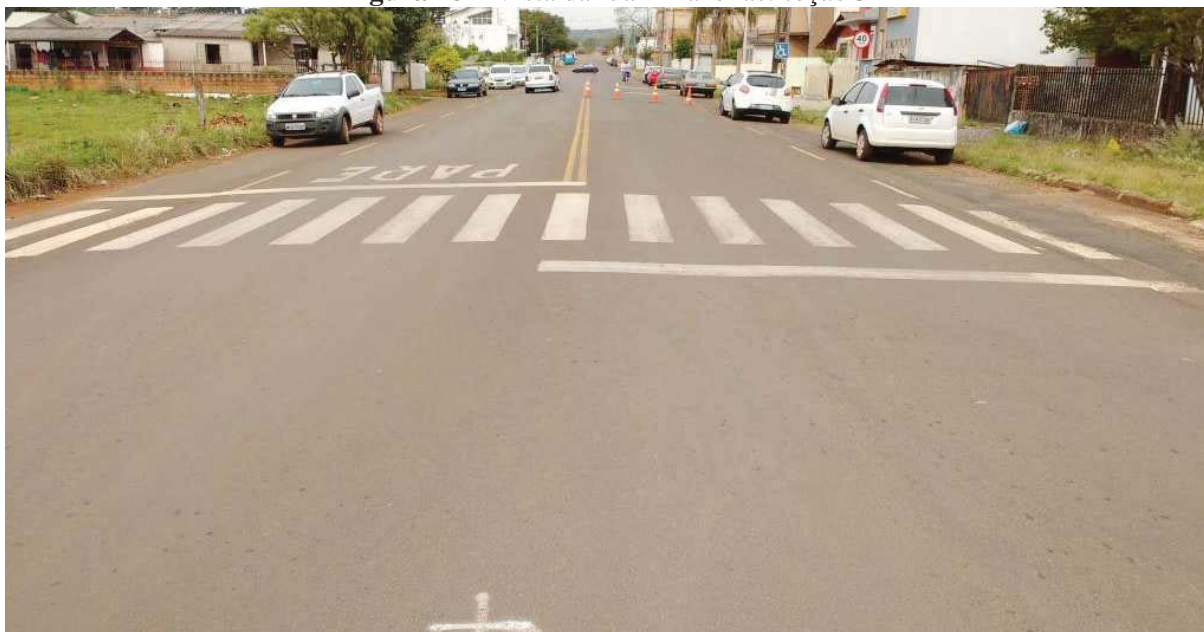
Figura 48 – Vista da rua Amazonas: seção 5

A seção 5 está localizada na rua Amazonas, que é continuação da rua Artur Dambroso, mudando apenas de nome a partir desse trecho. A referida seção compreende o trecho entre as ruas Joinville e General Osório, estando situado na área central da cidade (figura 43), sendo que também possui 100 metros de extensão.

Essa via tem uma caixa de rua de 20 metros, sendo nove metros de pista de rolamento, seis metros que correspondem a duas faixas de estacionamento em paralelo, e cinco metros de passeio distribuídos igualmente nas duas laterais da via. O fluxo de veículos ocorre nos dois sentidos (figura 48).

Os pontos que delimitam a seção 5 estão situados nas coordenadas UTM E=361.000,38m e N=7.026.812,61m (ponto inicial) e E=360.900,38m e N = 7.026.839,39m (ponto final).

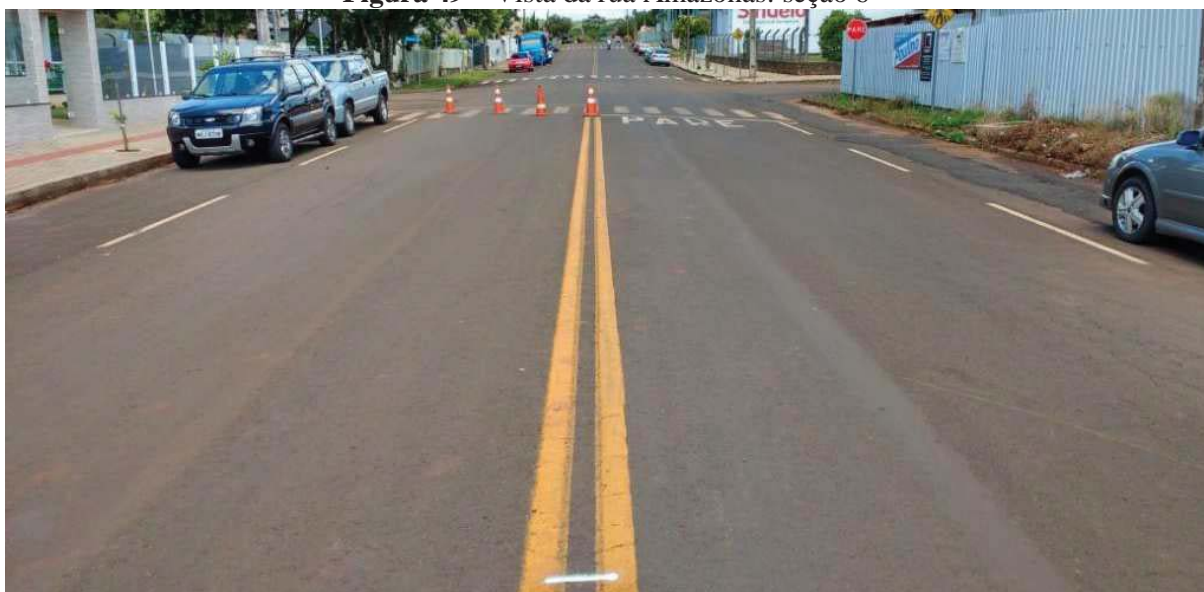
Figura 49 – Vista da rua Amazonas: seção 6

A seção 6 está localizada na rua Amazonas, no trecho entre as ruas Joinvile e Celestino do Nascimento, estando situada na área central da cidade (figura 43). A mesma possui 20 metros de extensão, e pode ser visualizada na figura 49.

Os pontos que delimitam a seção 6 estão situados nas coordenadas UTM E=361.074,68m e N=7.026.790,96m (ponto inicial) e E=361.094,68m e N=7.026.785,63m (ponto final).

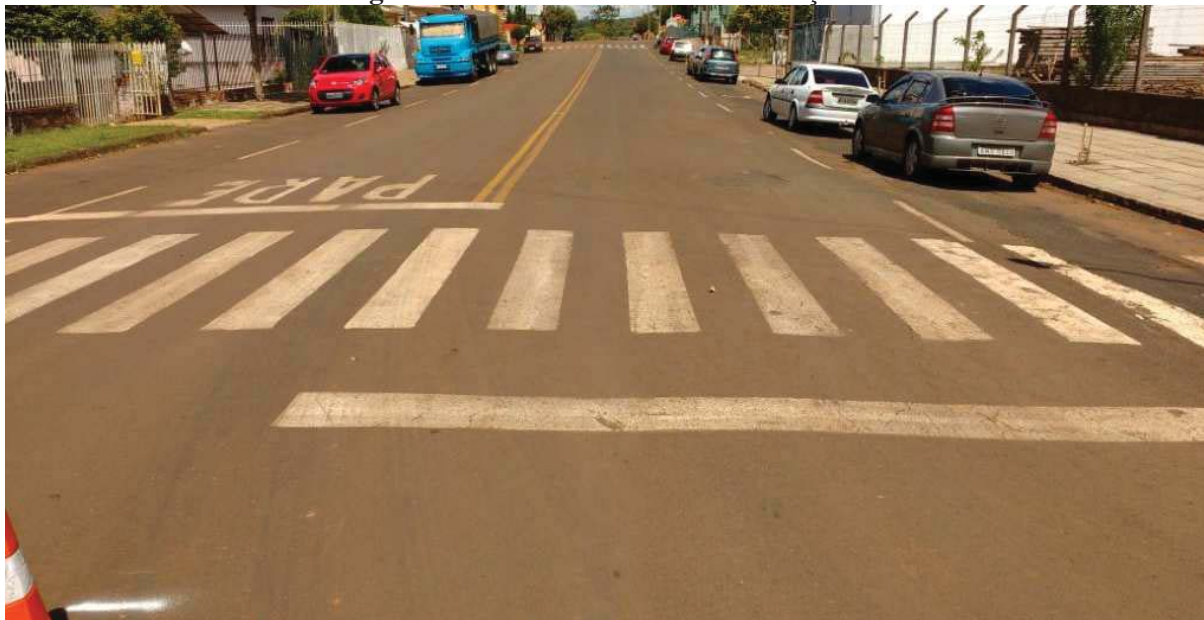
Figura 50 – Vista da rua Amazonas: seção 7

A seção 7 também está localizada na rua Amazonas, no entanto no trecho entre as ruas Celestino do Nascimento e Marechal Deodoro (figura 43). A mesma está situada na área central da cidade, e possui 20 metros de extensão.

A figura 50 apresenta uma imagem da via no trecho correspondente a seção 7.

Os pontos que delimitam a seção 7 estão situados nas coordenadas UTM E=361.120,91m e N=7.026.778,86m (ponto inicial) e E=361.140,91m e N=7.026.773,23m (ponto final).

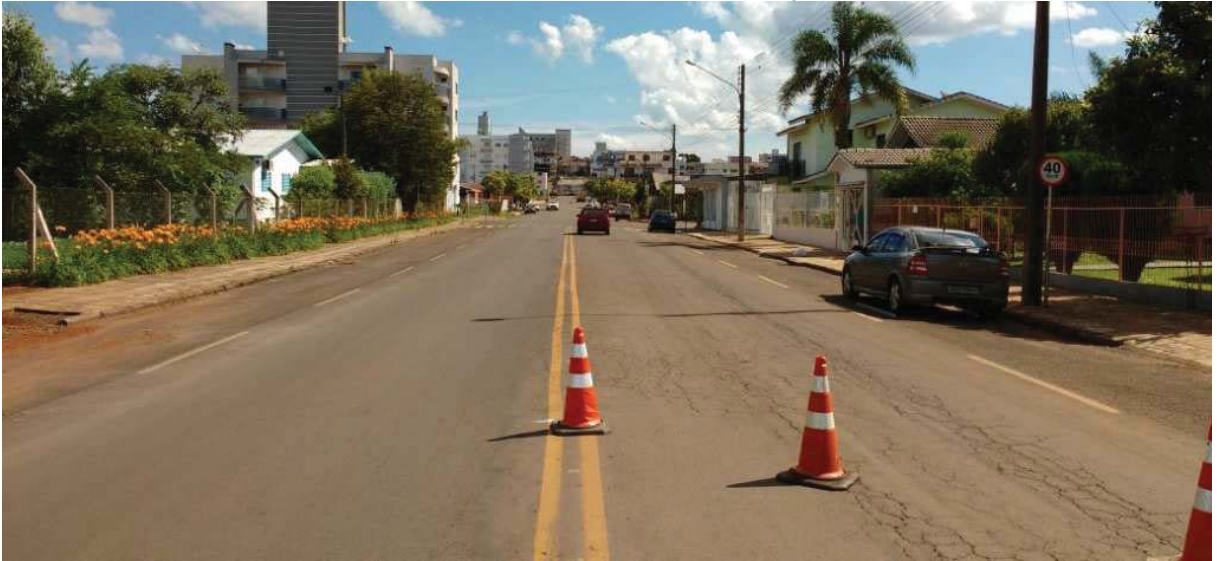
Figura 51 – Vista da rua Joinville: seção 8

A seção 8 está localizada na rua Joinvile, no trecho compreendido entre as ruas Amazonas e Nereu Ramos, no centro da área urbana do município de Xanxerê (figura 43). Esta seção possui 20 metros de extensão e pode ser visualizada na figura 51.

Os pontos que delimitam a seção 8 estão situados nas coordenadas UTM E=361.024,88m e N=7.026.778,11m (ponto inicial) e E=361.019,57m e N=7.026.758,11m (ponto final).

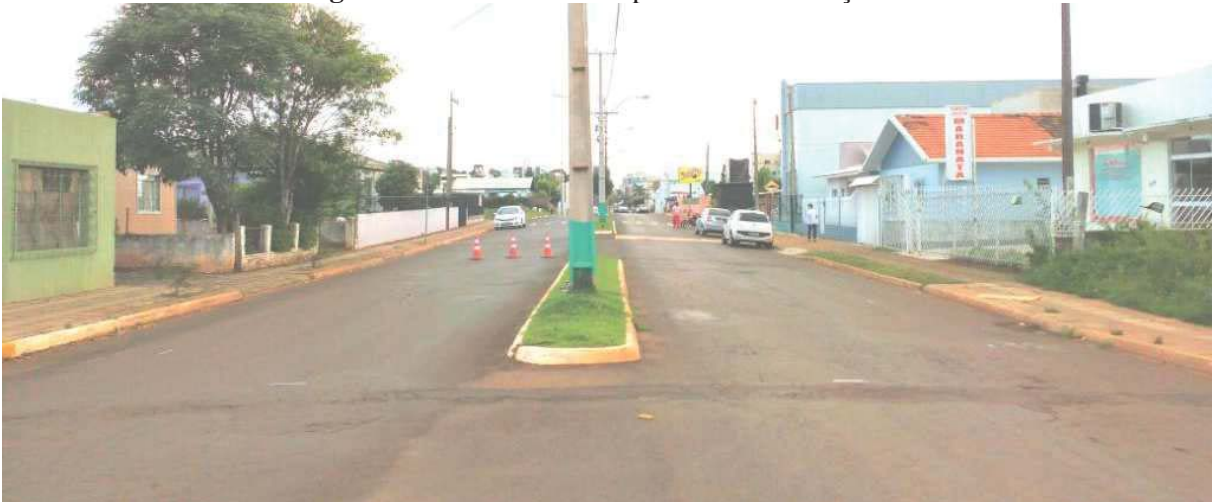
Figura 52 – Vista da rua Papa João XXIII: seção 9

A figura 52 apresenta uma imagem da via no trecho que corresponde à seção 9.

Os pontos que delimitam a seção 9 estão situados nas coordenadas UTM E=360.842,97m e N=7.027.230,03m (ponto inicial) e E=360.849,11m e N=7.027.250,03m (ponto final).
