Universidade de Passo Fundo
Faculdade de Engenharia e Arquitetura
Programa de Pós-Graduação em Engenharia Civil e
Ambiental

CONTROLE DE QUALIDADE APLICADO A INSPEÇÃO VISUAL DE
PAVIMENTOS FLEXÍVEIS URBANOS

Dissertação apresentada ao Programa de Pós-Graduação em Engenharia Civil e Ambiental, da Faculdade de Engenharia e Arquitetura da Universidade de Passo Fundo, como requisito para obtenção do título de Mestre em Engenharia, sob a orientação do Prof. Dr. Francisco Dalla Rosa e coorientação do Prof. Dr. Márcio Felipe Floss.

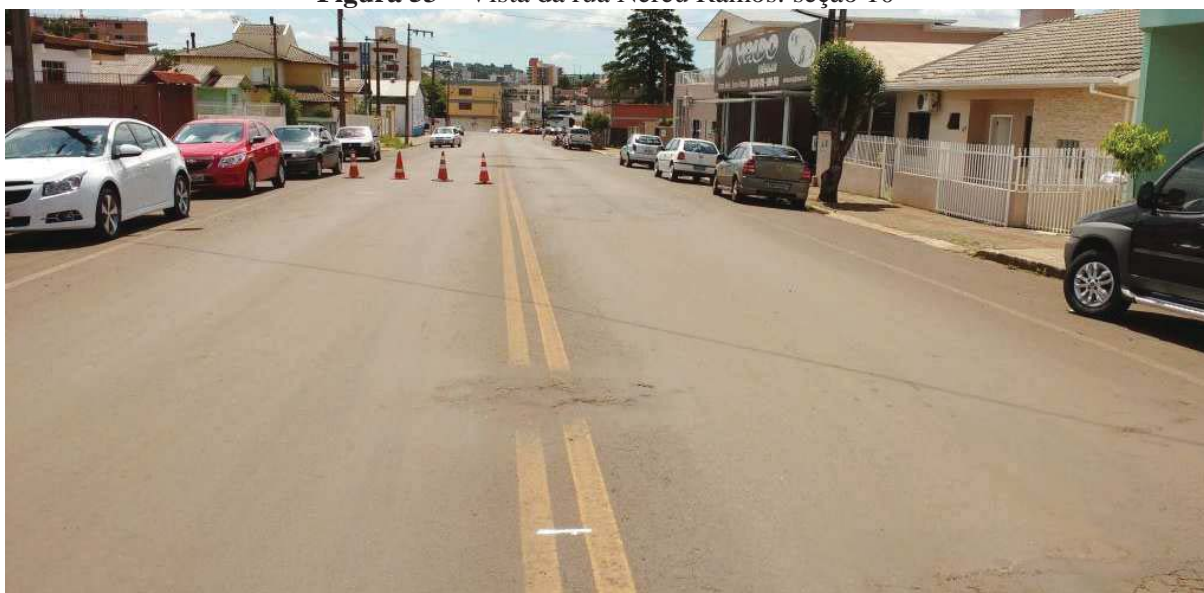
Figura 53 – Vista da rua Nereu Ramos: seção 10

A seção 10 está localizada na rua Nereu Ramos, no trecho entre as ruas General Osório e Papa João XXIII, na região central da cidade (figura 43). A referida seção tem 20 metros de extensão e pode ser observada na figura 53.

Os pontos que delimitam a seção 10 estão situados nas coordenadas UTM E=360.825,05m e N=7.026.753,74m (ponto inicial) e E=360.845,05m e N=7.026.747,79m (ponto final).

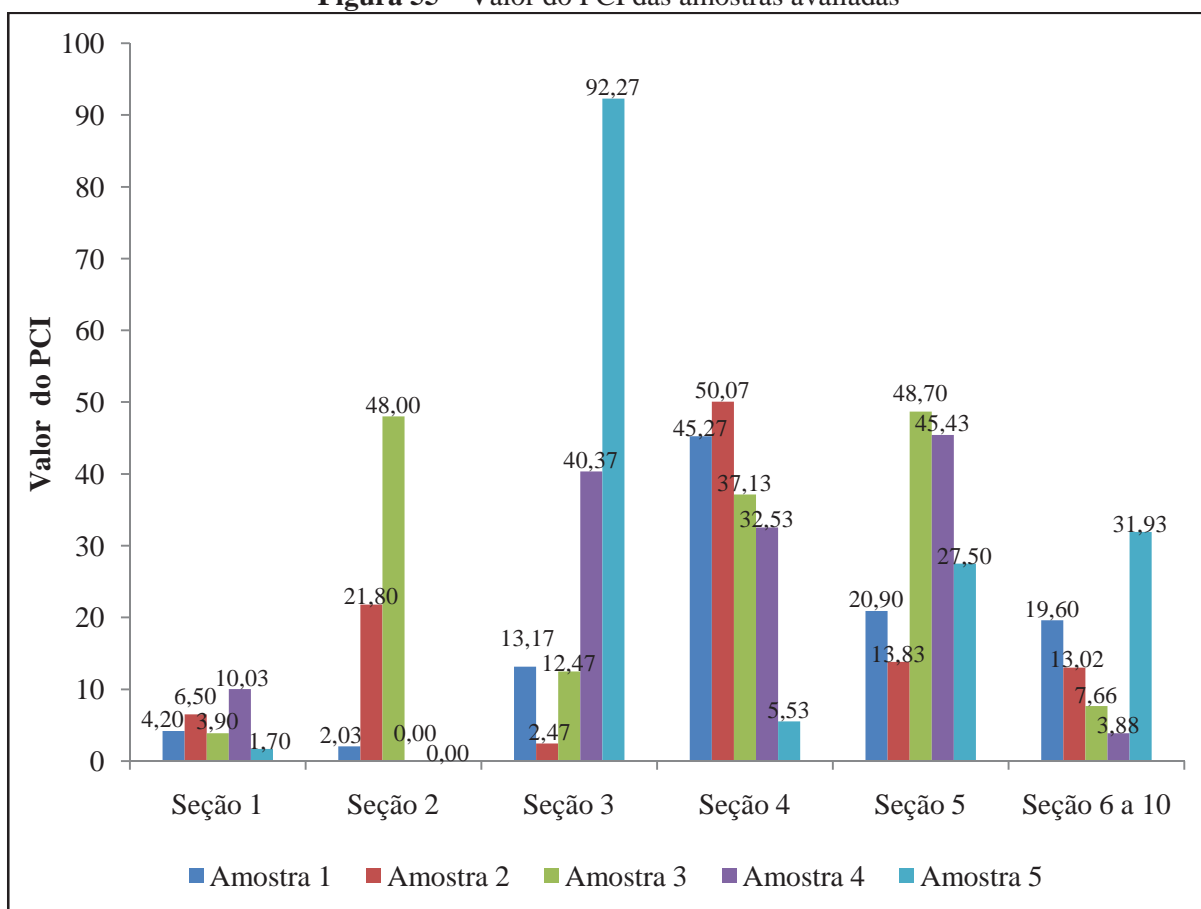
Figura 55 – Valor do PCI das amostras avaliadas

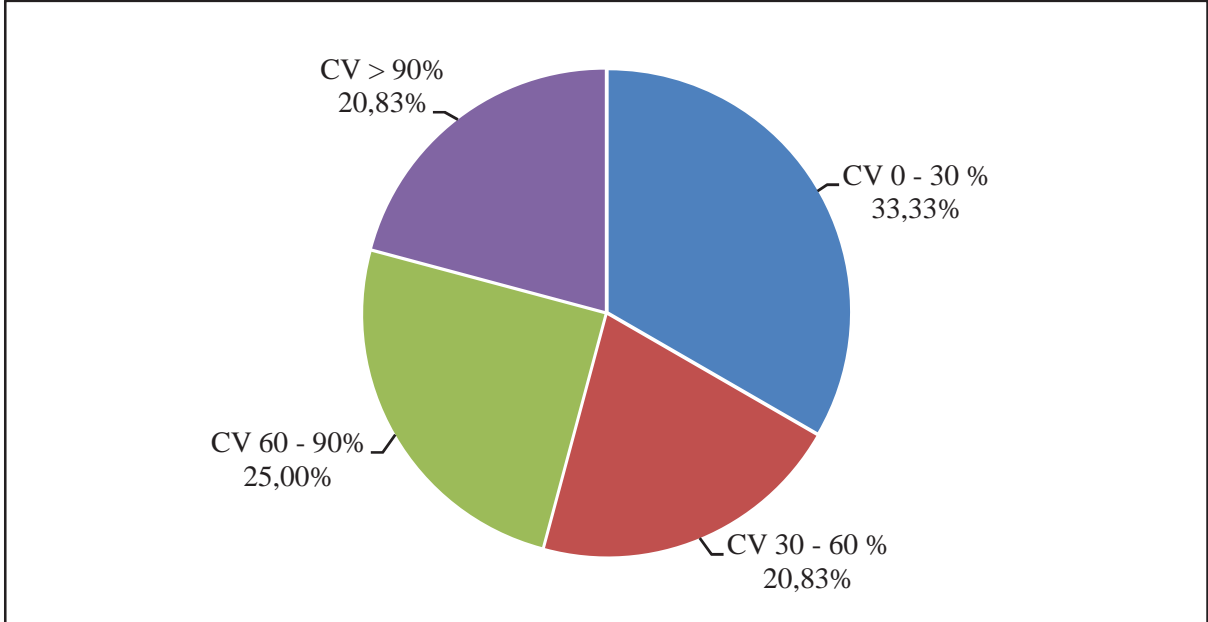
Figura 56 – Distribuição de frequência dos valores de CV para o PCI das amostras das seções 1 a 5

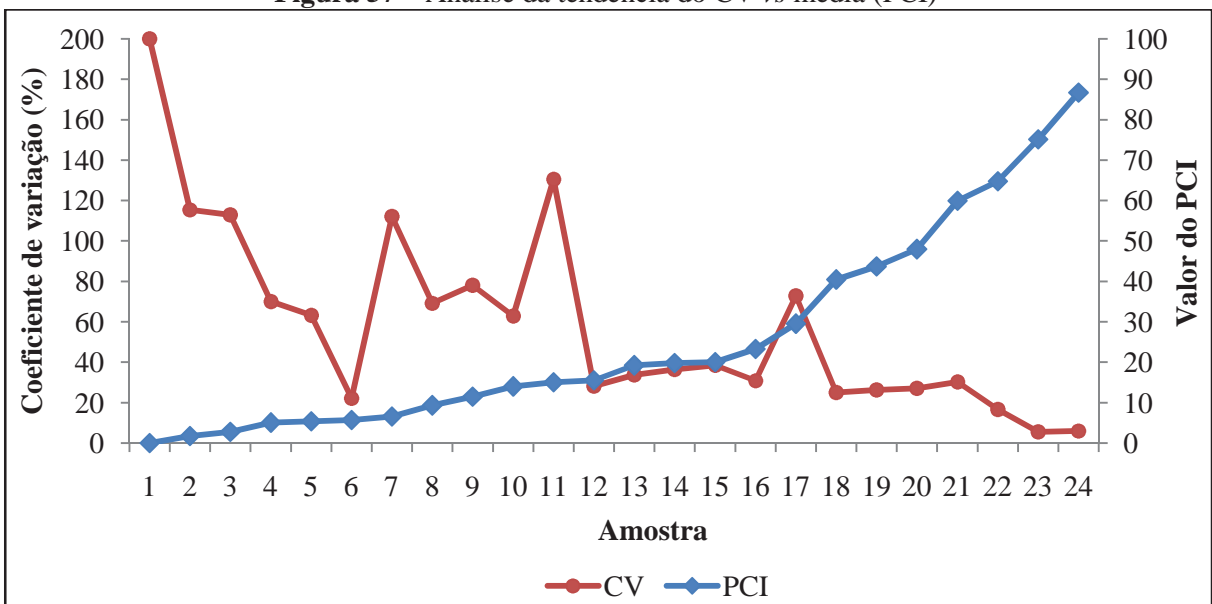
Figura 57 – Análise da tendência do CV vs média (PCI)

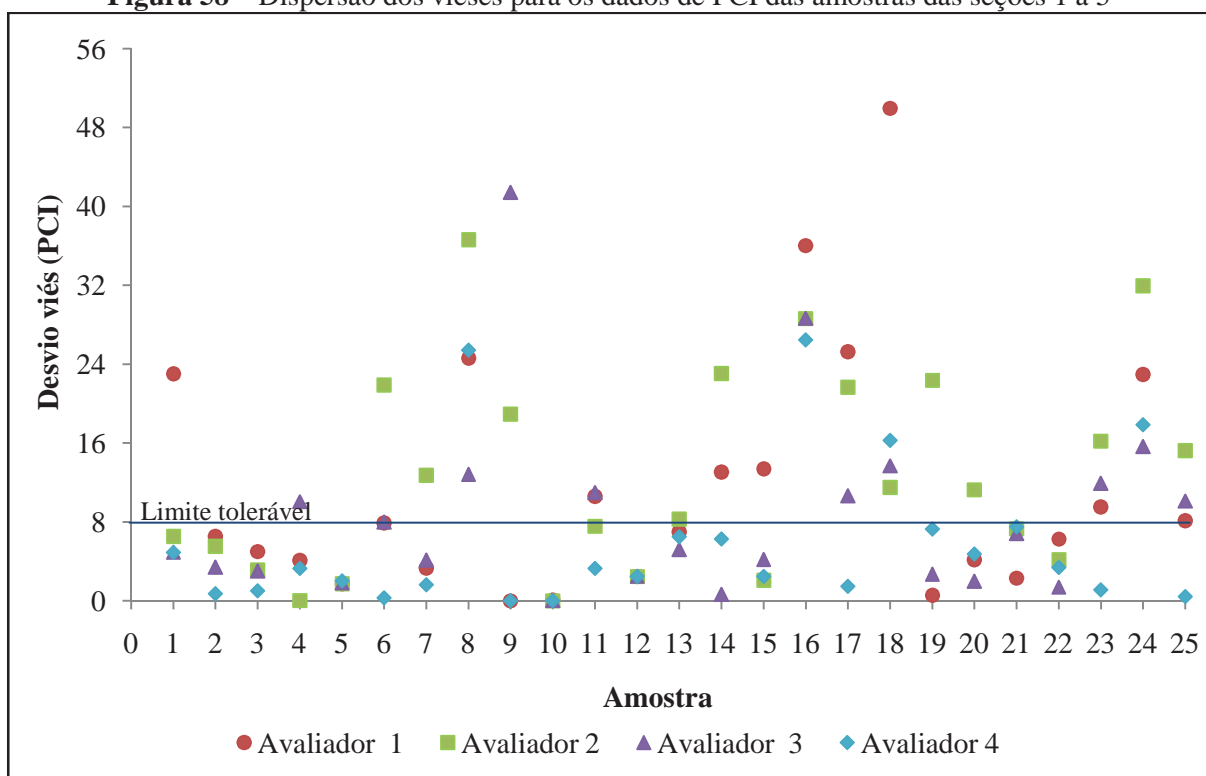
Figura 58 – Dispersão dos vieses para os dados de PCI das amostras das seções 1 a 5

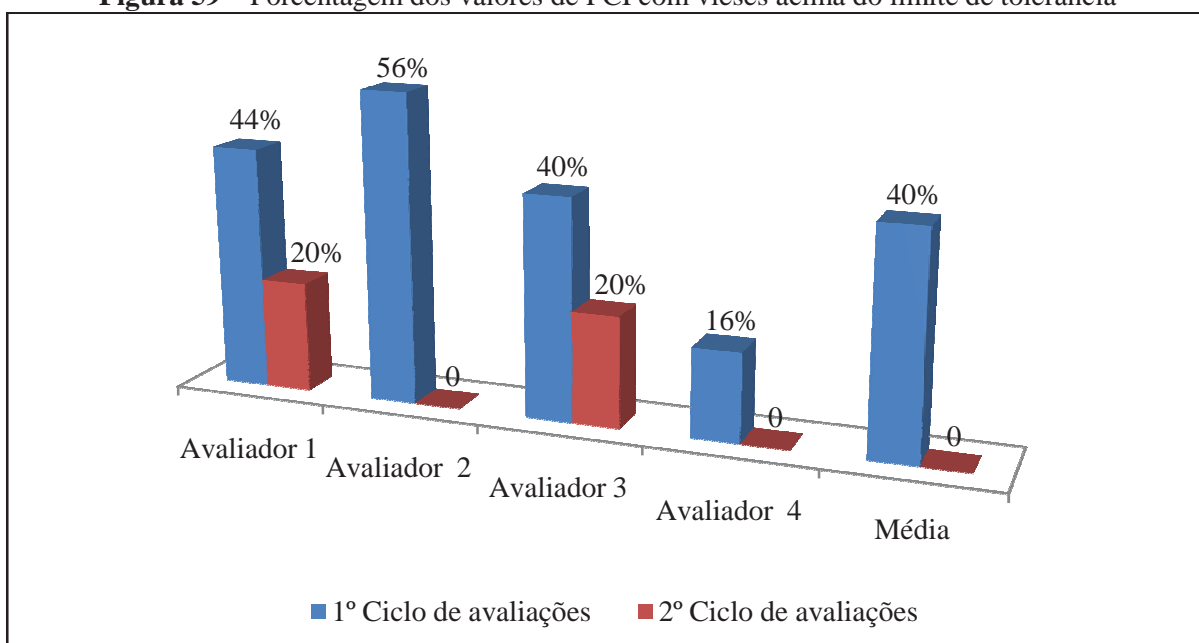
Figura 59 – Porcentagem dos valores de PCI com vieses acima do limite de tolerância
