Universidade de Passo Fundo  
Programa de Pós-Graduação em Engenharia  
Civil e Ambiental  
Infraestrutura e Meio Ambiente

DESENVOLVIMENTO DE MODELOS  
DE IRREGULARIDADE LONGITUDINAL E  
AFUNDAMENTO EM TRILHAS DE RODA PARA UM  
TRECHO DA BR 285

Dissertação apresentada ao Programa de Pós-Graduação em Engenharia Civil e Ambiental, da Faculdade de Engenharia e Arquitetura da Universidade de Passo Fundo, como requisito para obtenção do título de Mestre em Engenharia, sob a orientação do Prof. Dr. Francisco Dalla Rosa e coorientação do Prof. Dr. Pedro Domingos Marques Prietto.

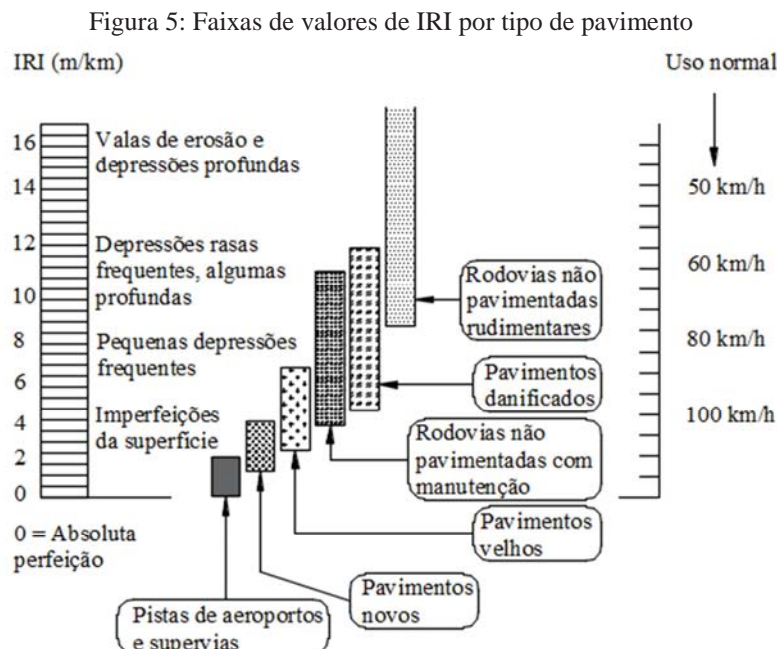
Os diferentes tipos de pavimentos, de acordo com Sayers, Gillespie e Paterson (1986), apresentam diferentes faixas de valores de IRI. A Figura 5 apresenta esses tipos de pavimentos relacionados com as suas características e os valores de IRI relacionados.

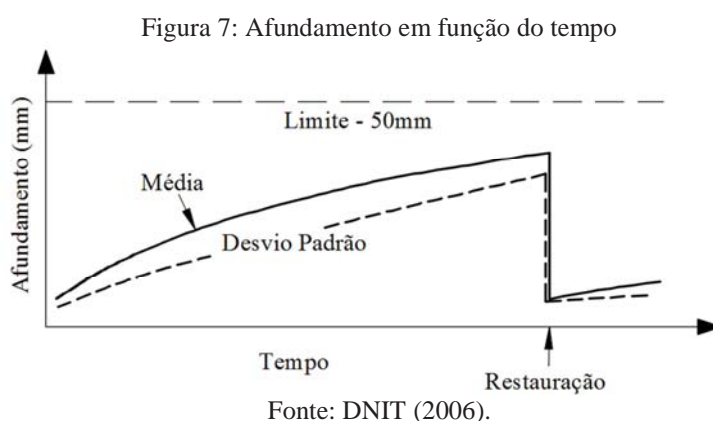
A Figura 7 apresenta a evolução do ATR (afundamento em trilha de roda) em função do tempo e limita o valor do defeito em 50 mm.

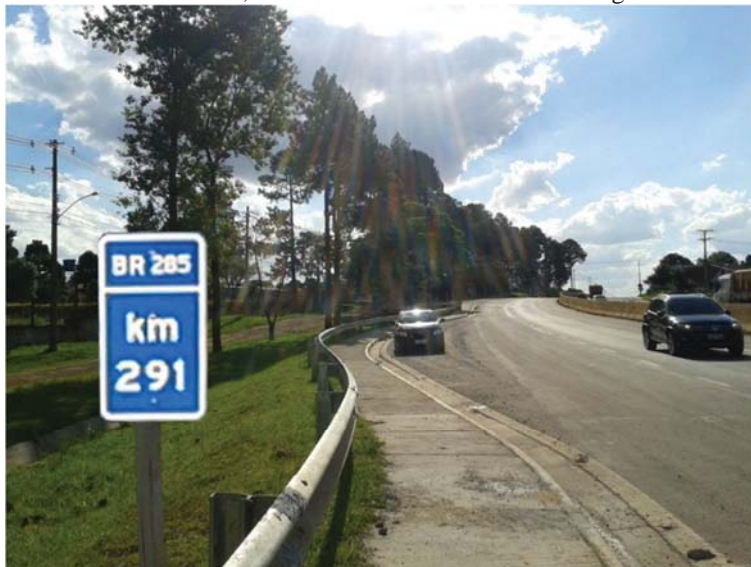
Figura 15: Km291 da BR-285, a 600m do início do trecho ver Figura e texto da Figura

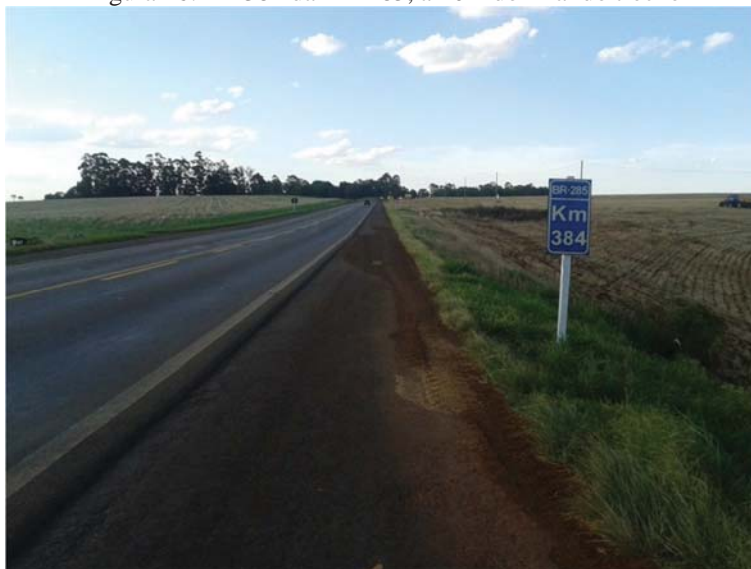
Figura 16: Km384 da BR-285, a 10m do final do trecho

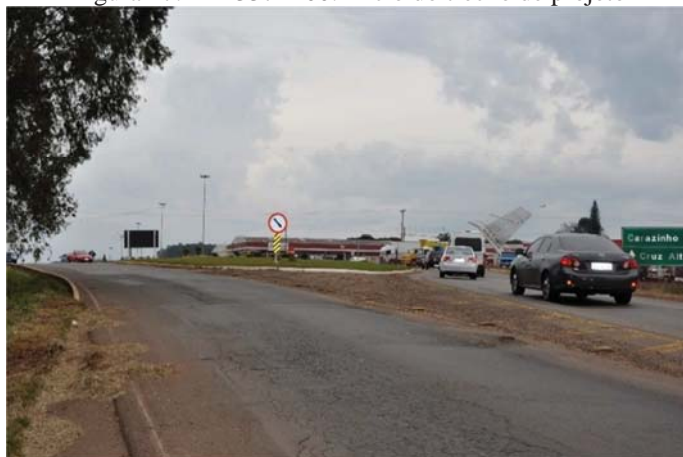
Figura 17: Km 337+200: início do trecho de projeto

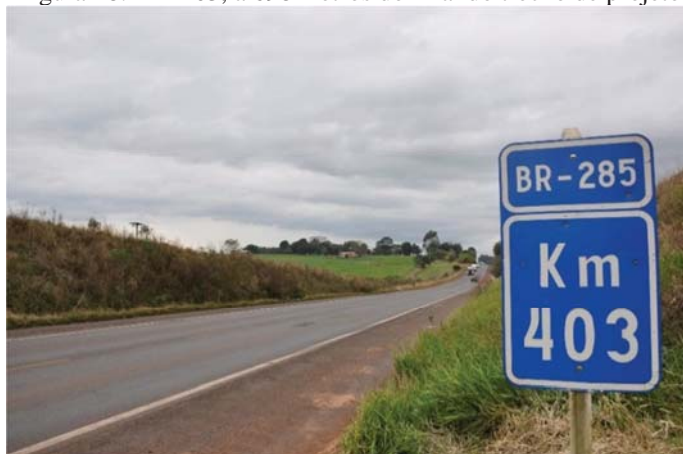
Figura 18: Km 403, a 698 metros do final do trecho de projeto

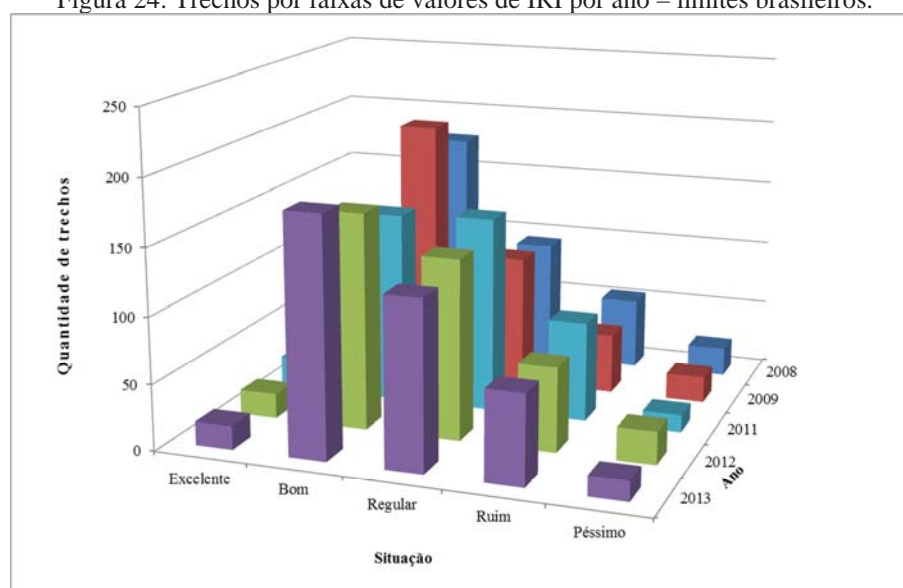
Figura 24: Trechos por faixas de valores de IRI por ano – limites brasileiros.

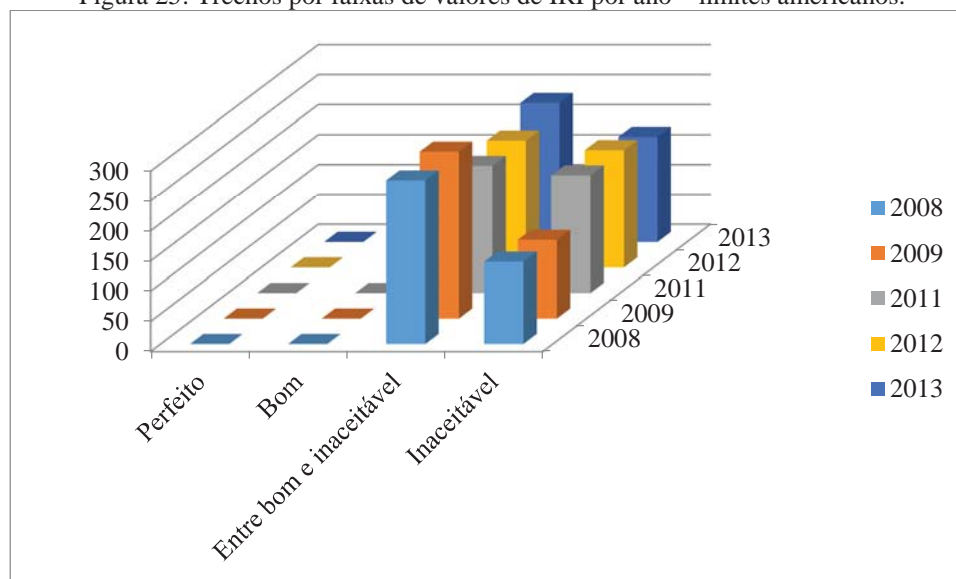
Realizando a análise dos valores de IRI utilizando limites americanos para o IRI percebe-se um gráfico diferente (Figura 25), sem trechos em condições perfeitas ou boas e muitos trechos em condição ruim e inaceitáveis. As quantidades de trechos por ano e por condição estão apresentadas no Quadro 13.

Figura 25: Trechos por faixas de valores de IRI por ano – limites americanos.

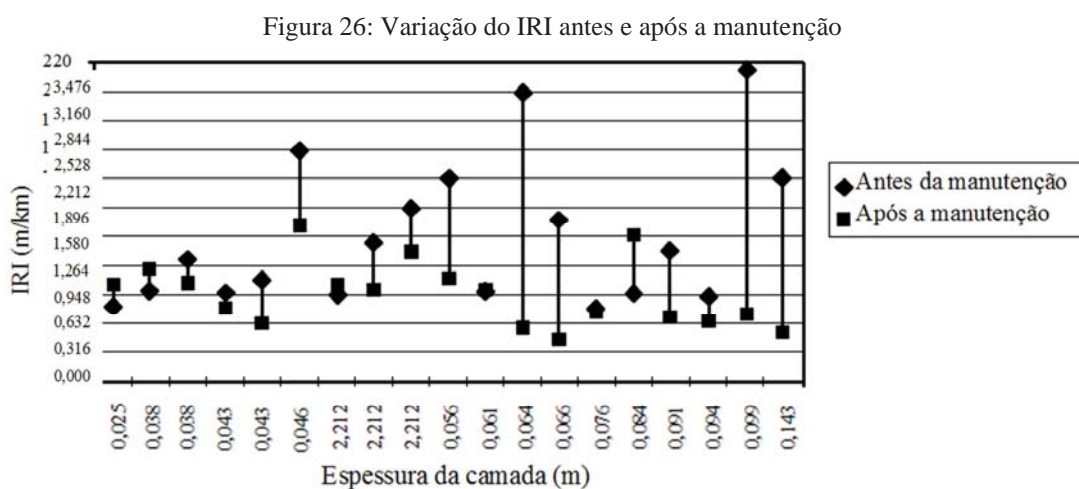
Nas análises realizadas por Perera et al. (1998) foram observados trechos de um pavimento onde foram executadas novas camadas de revestimento no pavimento. Comparando os valores de IRI antes e depois desta manutenção, foram observadas mudanças próximas de 0,158 m/km até próximas a 2,528 m/km, em trechos com diferentes espessuras de camadas, como pode ser analisado na Figura 26.

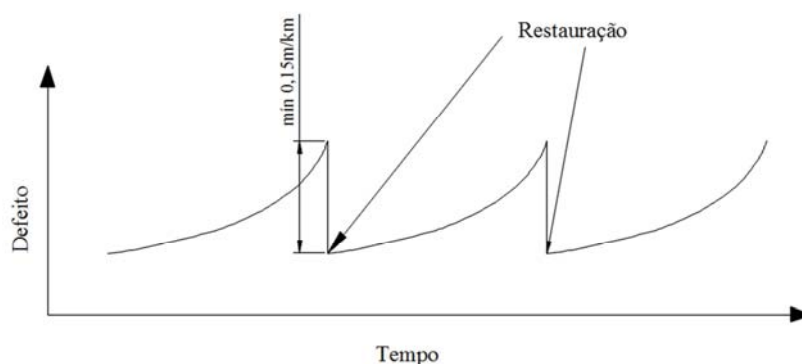
Figura 27: Comportamento esperado do IRI em função do tempo e da ocorrência de manutenções

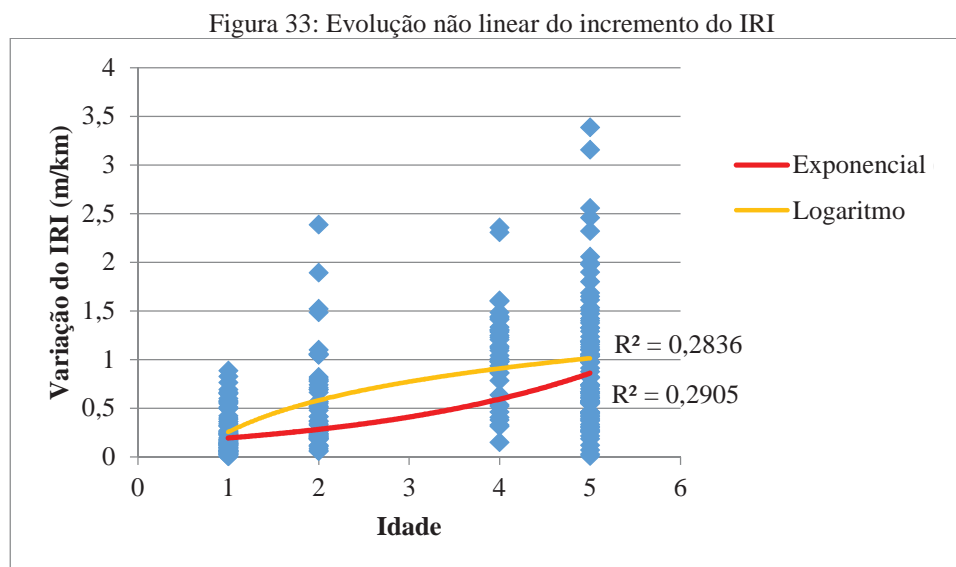
logarítmica apresentou  $R^2=0,2836$ , o que significa que 28,36% da variação de  $y$  pode ser explicada pela relação entre  $x$  e  $y$ .

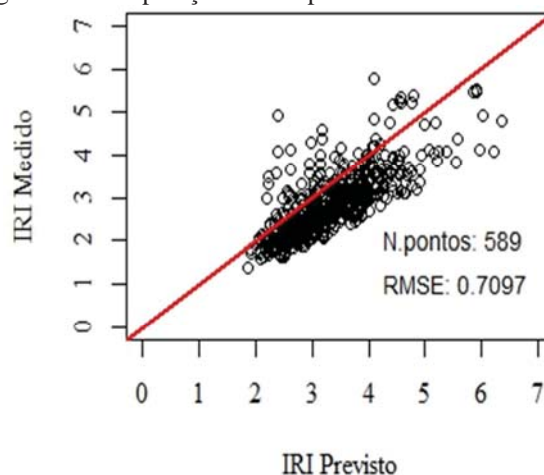
Figura 34: Comparação do IRI previsto com o IRI medido

O desvio resultante entre os valores previstos e os valores medidos foi de 0,7097.
