**INFLUÊNCIA DE DIFERENTES SUBSTRATOS NA
CARGA DE FRATURA DE UM MATERIAL
RESTAURADOR HÍBRIDO**

Dissertação apresentada ao Programa de Pós-graduação em Odontologia da Faculdade de Odontologia da UPF, para obtenção do título de Mestre em Odontologia – Área de Concentração em Clínica Odontológica, sob orientação do prof. Dr. Pedro Henrique Corazza.

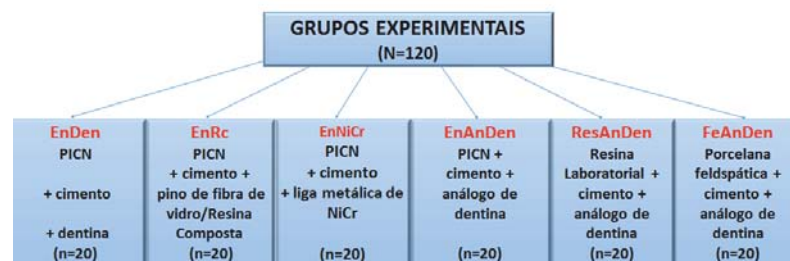
Figura 3. Fluxograma do desenho experimental do estudo.

Após a obtenção dos materiais restauradores, partiu-se para a confecção dos substratos. Os grupos experimentais do estudo levaram em consideração o material de substrato e o material restaurador, de acordo com o fluxograma da figura 3.

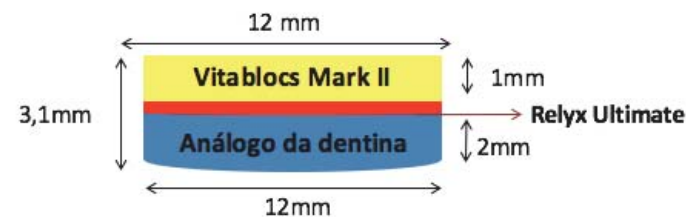
Figura 5. Desenho esquemático do corpo de prova com porcelana feldspática.

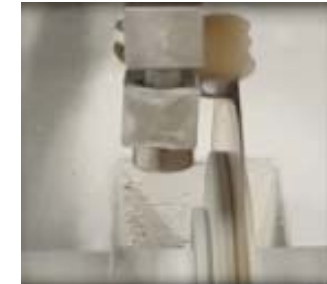
Figura 6. Corte do disco de dentina.

PICN + Relyx Ultimate + dentina (EnDen): Foram utilizados 20 terceiros molares humanos superiores e inferiores hígidos, armazenados em água destilada, doados pelo Biobanco de dentes da UPF. Cada dente foi seccionado na cortadeira metalográfica para a utilização do terço médio da coroa. Nos discos em que o interior da câmara pulpar ficou exposto, foi adicionada resina composta Z 250 XT. Após isso, cada disco de dentina foi submetido ao polimento com lixas de carboneto de silício de granulação #400, #600 e #800, para manter as superfícies planificadas.

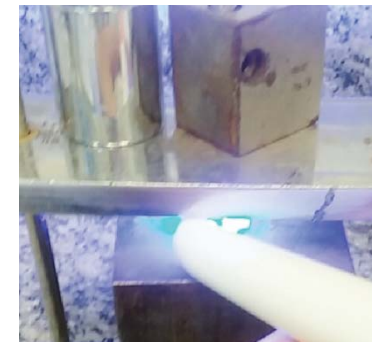
Figura 7. Carga de 750 g sendo aplicada e fotopolimerização do CP.

Após as superfícies estarem devidamente condicionadas, o cimento resinoso de presa dual Relyx Ultimate ($E = 5 \text{ GPa}$) foi dispensado num bloco de mistura, manipulado durante 10 segundos e aplicado à superfície do substrato. A lâmina de PICN foi posicionada sobre o substrato e foi então aplicada uma carga de 750g durante 5 minutos sobre todos os corpos de prova, para que houvesse uma padronização da força e espessura de cimento. Após a aplicação da força, o excesso de cimento foi removido com o auxílio de microbrush (FGM) e foi realizada a fotoativação por 40 segundos cada face conforme recomendação do fabricante, com um aparelho fotopolimerizador Radium-Cal (SDI Victoria, Austrália; $1000\text{mW} / \text{cm}^2$).

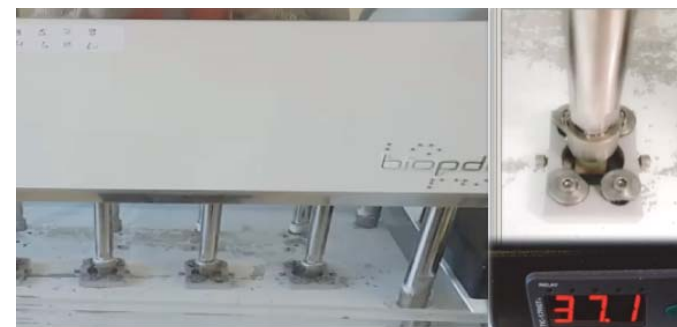
Figura 12. Teste de envelhecimento mecânico por ciclagem em água com temperatura de 37.1 °C.

Com o intuito de envelhecer os espécimes, simulando o ambiente oral, foi realizada a ciclagem mecânica (cicladora mecânica, BioPDI São Carlos, SP, Brasil) com os seguintes parâmetros: frequência de 2 Hz; carga de 50N, por 500 000 ciclos, em água destilada a 37°C, com um pistão de resina epóxi (G 10 E= 14,9 GPa) com ponta plana de 3 mm apoiado ao centro do corpo de prova.

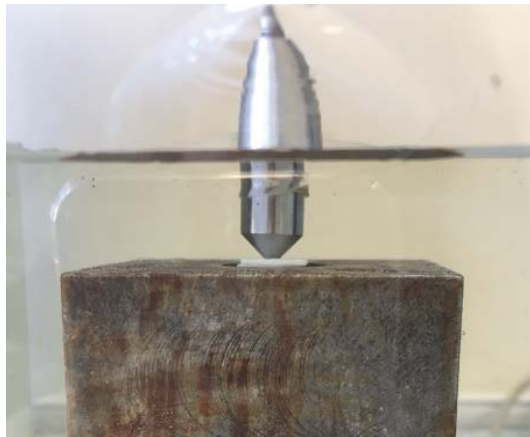
Figura 13. Teste de carga compressiva.

Os corpos de prova em que não ocorreram defeitos durante a ciclagem foram inseridos em um recipiente com paredes transparentes contendo água destilada a 37°C e levados a uma máquina de ensaios universal (EMIC DL 2000, São José dos Pinhais, PR, Brasil), equipada com uma célula de carga de 5000 N. Assim, foi aplicada uma carga compressiva no centro do corpo de prova, com velocidade de 0,5 mm/min por um pistão de aço inoxidável (E = 200 GPa) com ponta

plana de 3mm. No momento em que o operador detectava o som da primeira trinca, o ensaio era finalizado e a carga registrada em Newtons. Esse modelo de teste laboratorial já vem sendo utilizado em estudos prévios Yi & Kelly (2011) com o intuito de registrar a carga inicial responsável pelo início da fratura.

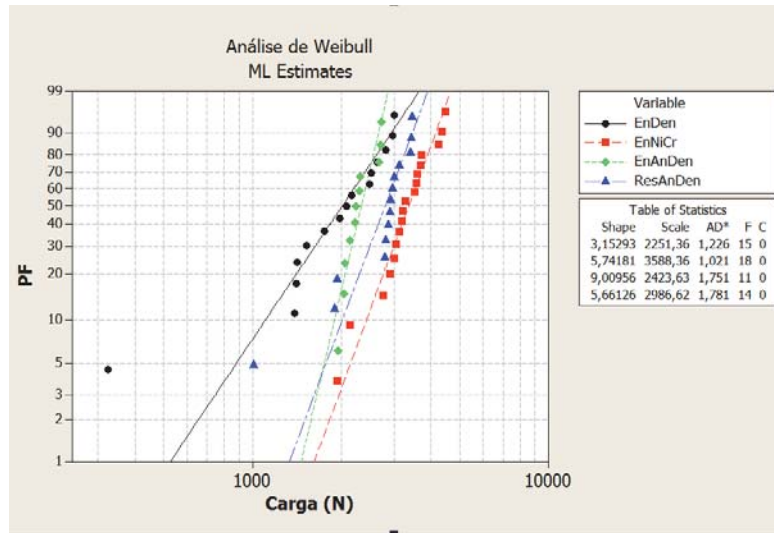
Figura 14. Distribuição de Weibull para os valores apresentados na tabela 2 dos grupos EnDen, EnNiCr, EnAnDen e ResAnDen.

Grupos	m (IC)	MUDAR PARA CARGA σ (IC)
EnDen	3,15 (2,06 – 4,82)	2251 (1905 – 2660)
EnNiCr	5,74 (4,02 – 8,21)	3588 (3296 – 3906)
EnAnDen	9,01 (5,75 – 14,12)	2424 (2260 – 2598)
ResAnDen	5,66 (3,58 – 8,95)	2986 (2714 – 3286)

Pela análise realizada, existe diferença entre os módulos de Weibull (m) dos grupos EnAnDen e EnDen. O grupo cimentado sobre o análogo da dentina tem uma confiabilidade maior comparado ao grupo cimentado sobre a dentina. O maior módulo de Weibull entre todos foi obtido pelo grupo EnAnDen. A maior carga característica (L) após fadiga foi obtida pelo grupo EnNiCr, significativamente superior aos demais.
