UNIVERSIDADE DE PASSO FUNDO
PROGRAMA DE PÓS-GRADUAÇÃO EM PROJETO E PROCESSOS DE
FABRICAÇÃO - MESTRADO PROFISSIONAL

ESTUDO DO PROCEDIMENTO DE RECUPERAÇÃO POR
SOLDAGEM DE FERRAMENTAS DE ESTAMPAGEM DO AÇO
VF800AT

Dissertação apresentada ao Programa de Pós-graduação em Projeto e Processos de Fabricação da Universidade de Passo Fundo, como requisito para obtenção do grau de Mestre em Projeto e Processos de Fabricação.

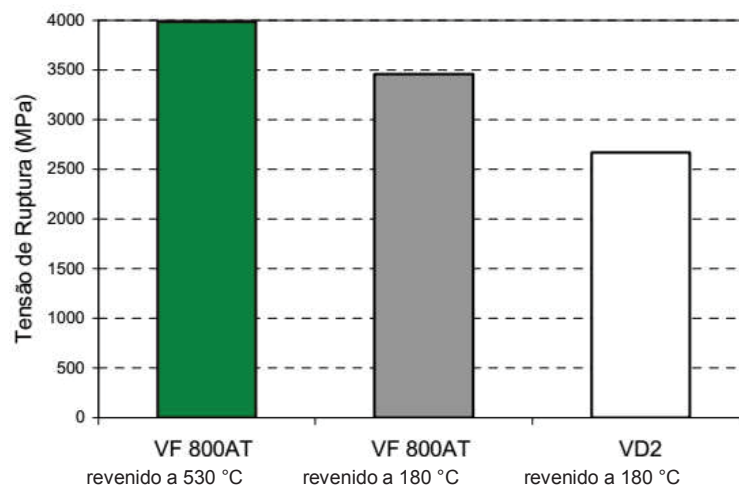
Figura 4 - Tensão de ruptura em flexão do aço VF800AT

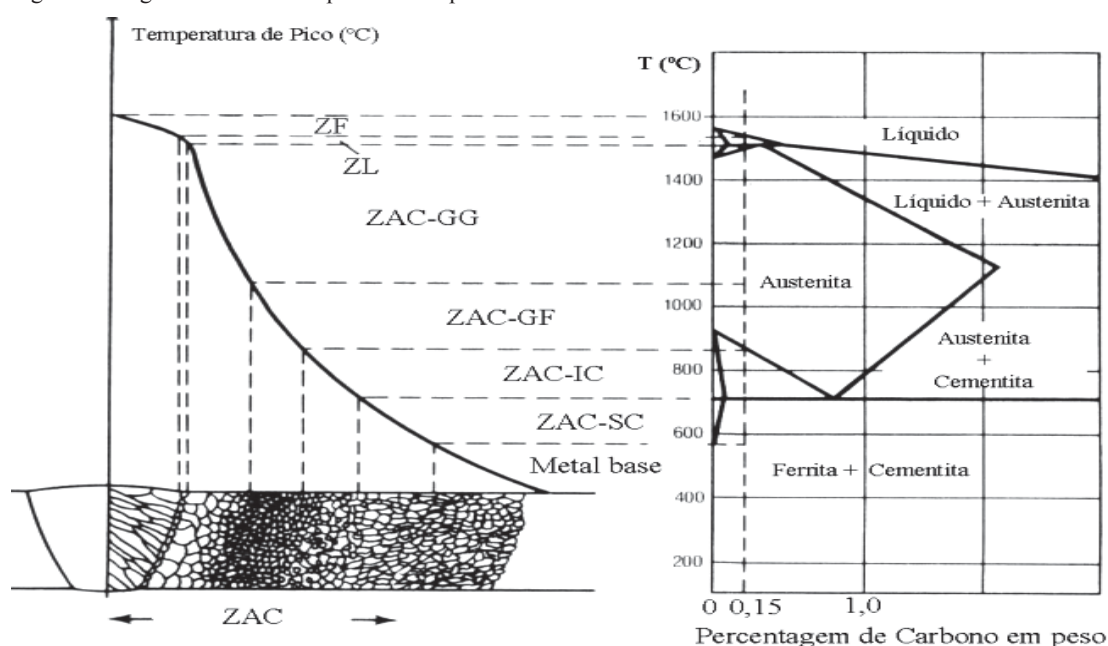
Figura 8 - Regiões da ZAC e respectivas temperaturas

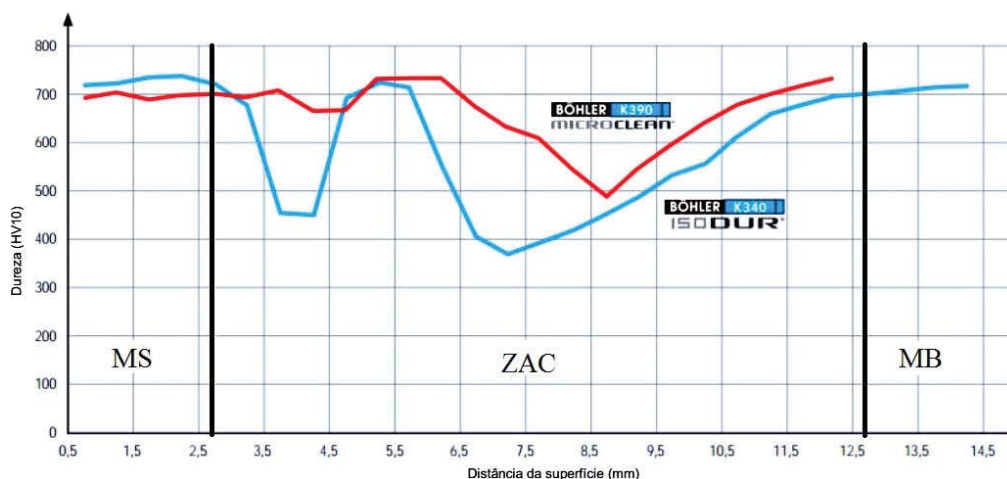
Figura 10 - Perfil de dureza (HV) através da solda de reparo em corpos de prova temperados e revenidos

Conforme ilustrado na Figura 10 a dureza no metal de solda depositado atinge a magnitude da dureza do material de base. Na zona afetada pelo calor, o efeito do revenimento causa uma queda na dureza devido ao fato de que os depósitos de solda afetam altamente a temperatura. O material de base não apresenta redução na dureza após a soldagem (BÖHLER, 2008).

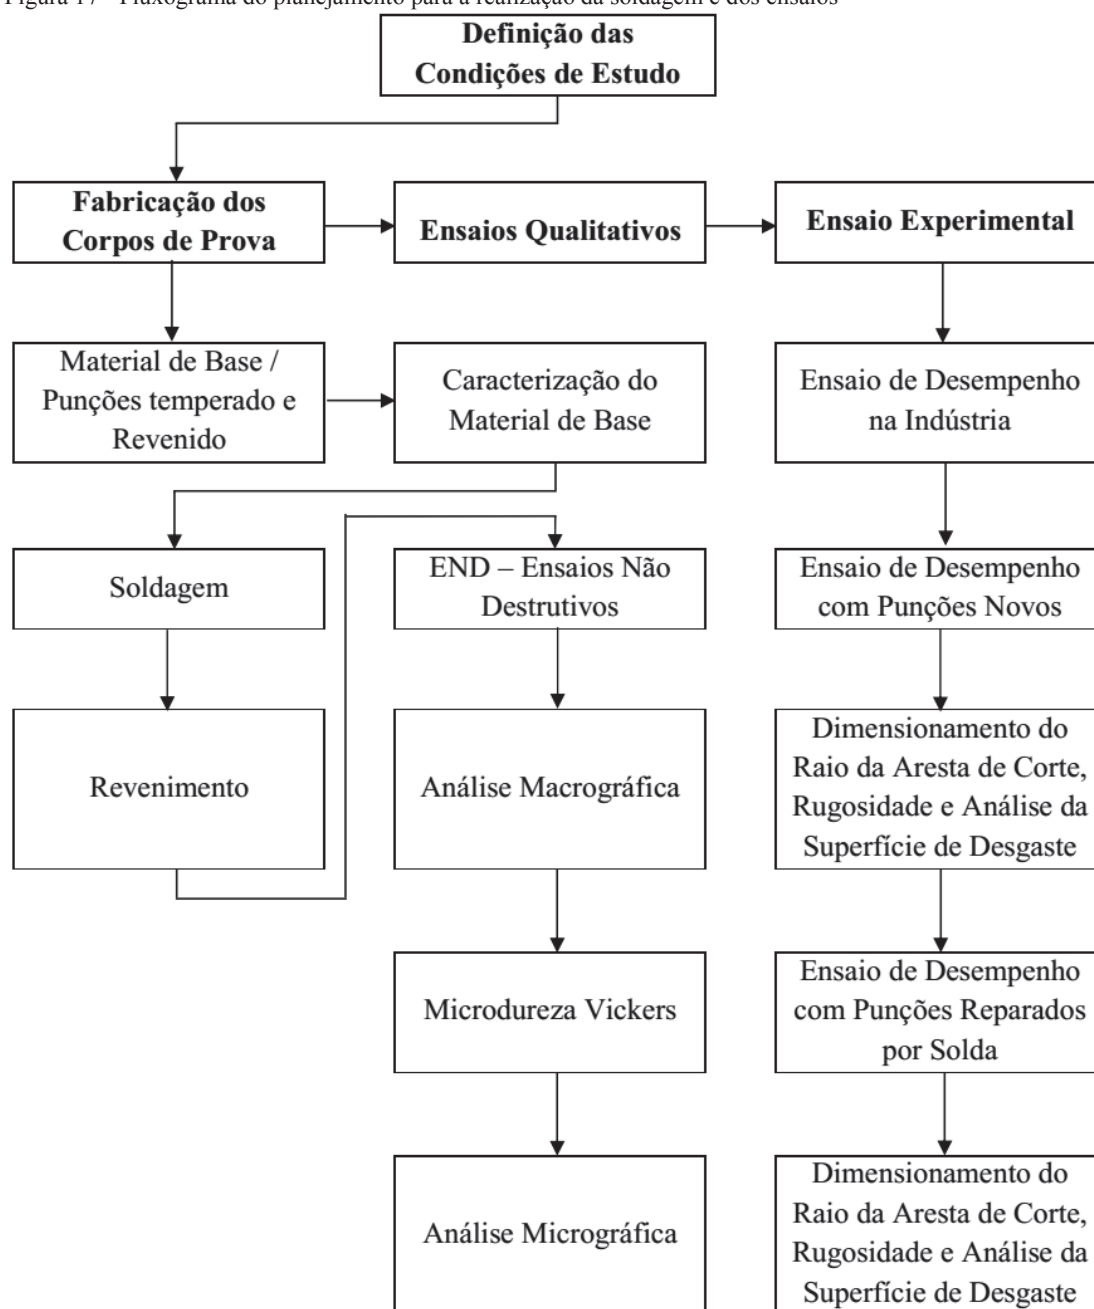
Figura 17 - Fluxograma do planejamento para a realização da soldagem e dos ensaios

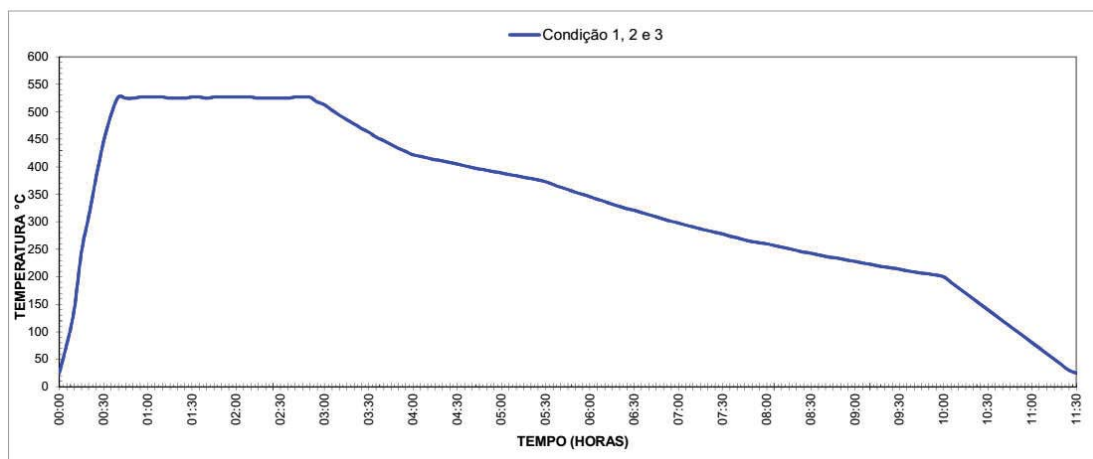
Figura 22 - Gráfico do revenimento para a condição 1, 2 e 3.

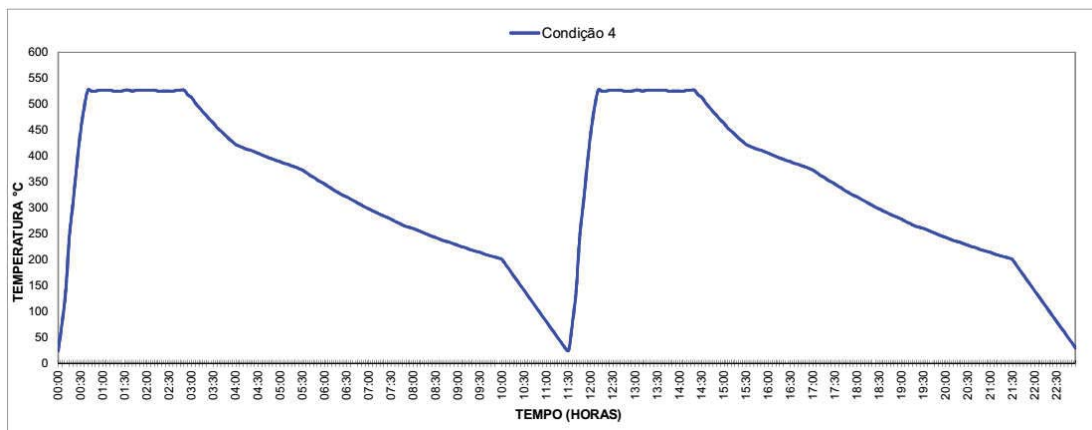
Figura 23 - Gráfico do duplo revenimento para a condição 4

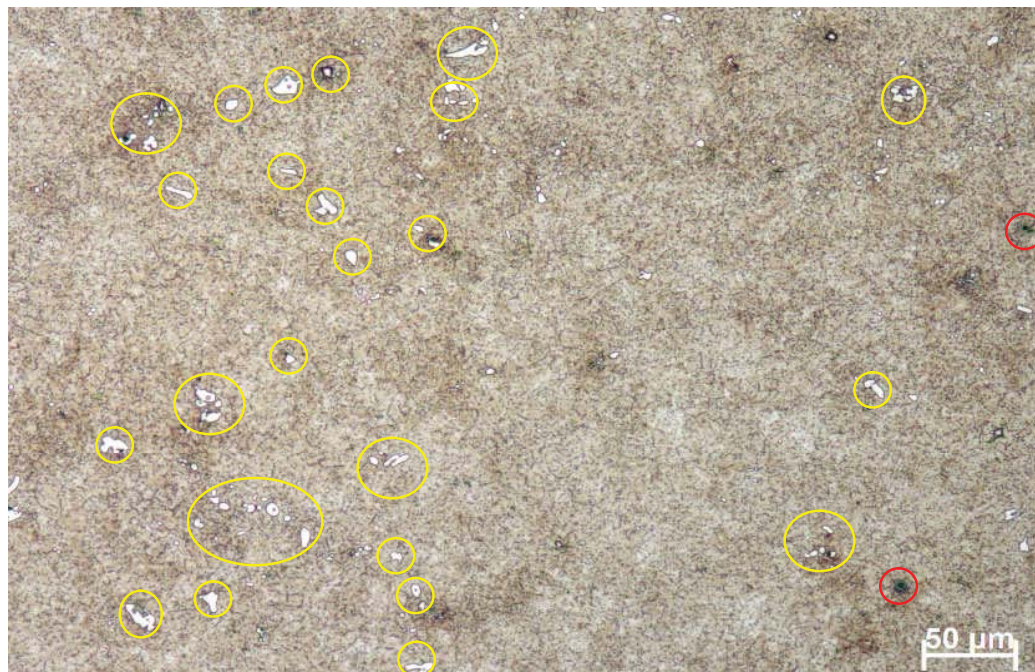
Figura 33 - Micrografia do material de base (ataque Vilela's, aumento 200X)

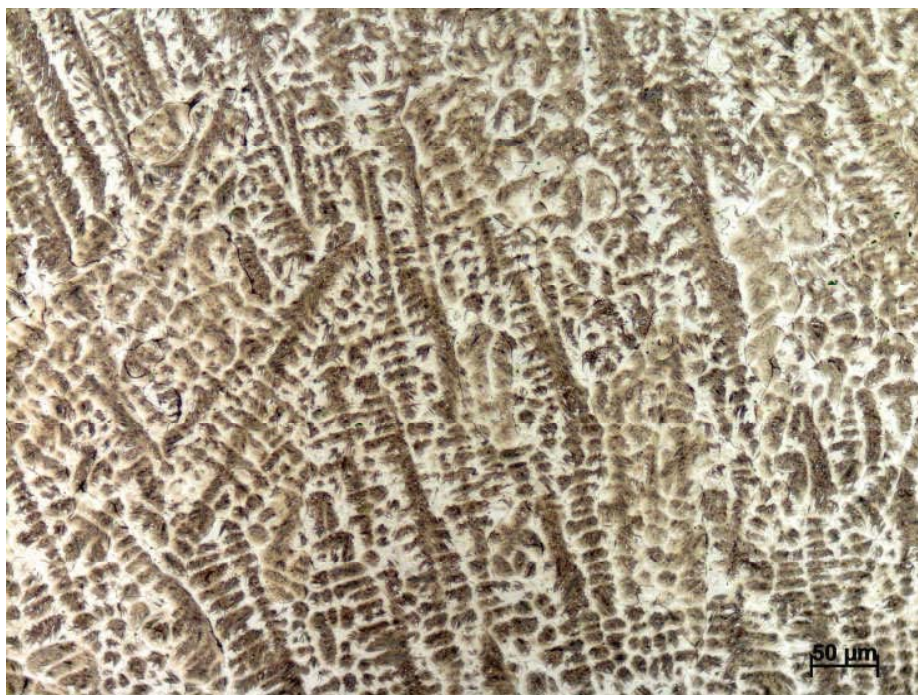
Figura 39 - Micrografia do metal de solda da condição 3 do corpo de prova 3.2. (ataque Villela's, aumento 200X)

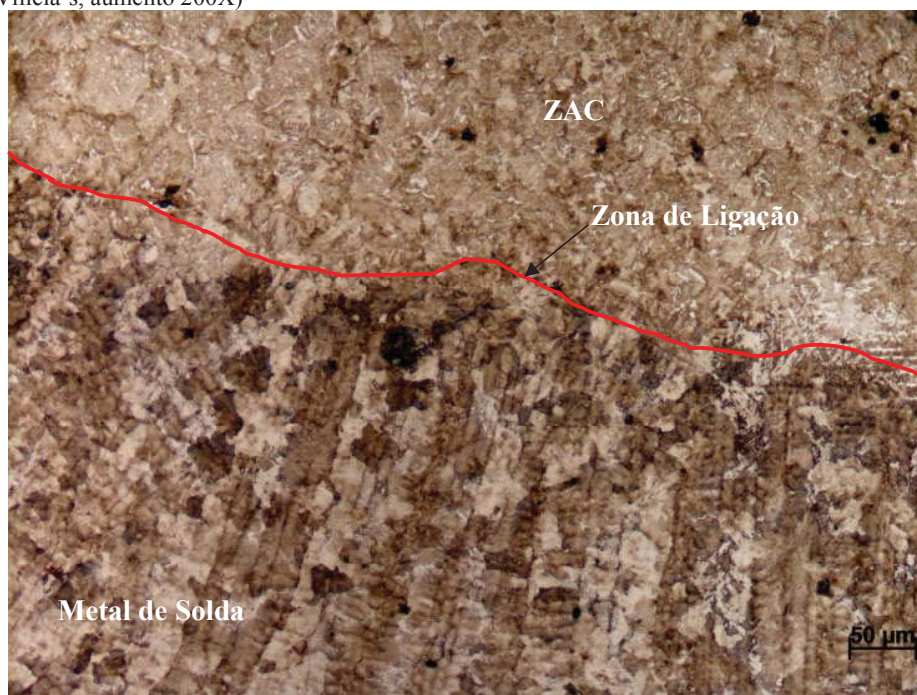
Figura 44 - Micrografia da zona de ligação entre o metal solda e ZAC da condição 4 do corpo de prova 4.2 (ataque Villela's, aumento 200X)

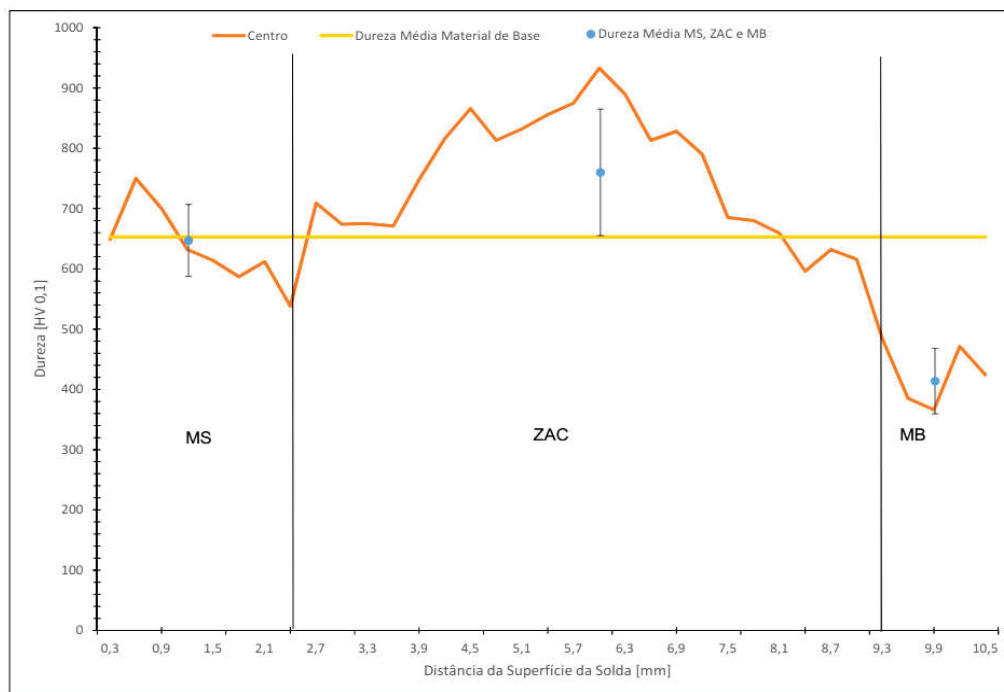
Figura 46 - Perfil de microdureza da solda da condição 1 do corpo de prova 1.1

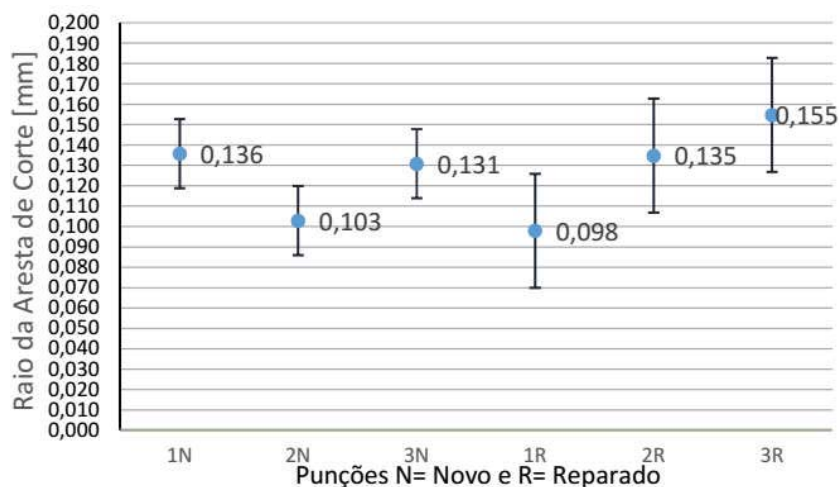
Figura 50 - Raio da aresta de corte dos punções novos e reparados por solda
