**UNIVERSIDADE DE PASSO FUNDO**

**INFLUÊNCIA DO ACABAMENTO  
SUPERFICIAL NA SOBREVIVÊNCIA EM  
FADIGA DE COROAS DE DISSILICATO DE  
LÍTIO**

Dissertação apresentada ao Programa de Pós-graduação em Odontologia da Faculdade de Odontologia da UPF, para obtenção do título de Mestre em Odontologia – Área de Concentração em Clínica Odontológica, sob orientação do prof. Dr. Paula Benetti.

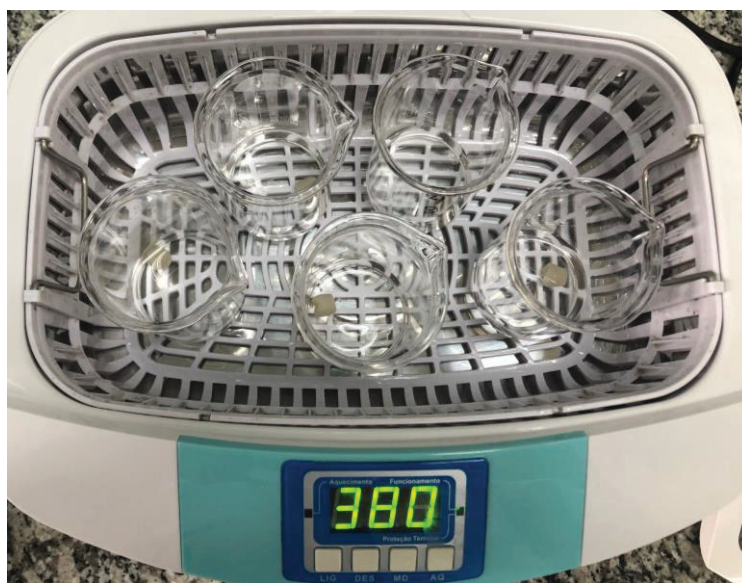
Figura 5. Limpeza em cuba ultrassônica com álcool e água destilada.

Antes do procedimento de cimentação, as coroas foram limpas em banho sônico (Ultrasound Tubes Instrument; Cristofoli Ltda) com álcool e água destilada por 5 minutos cada (Figura 5). O G10 permaneceu imerso em água destilada a 37°C por 2 semanas antes da cimentação. A superfície interna da coroa e o preparo em G10 foram condicionados com ácido hidrófluorídrico 10% por 20s, e posteriormente esse ácido foi removido com jatos de ar/água por 40s (Figura 6) e, em seguida, as coroas foram limpas novamente em banho sônico por 5 minutos para remoção dos resíduos ácidos da superfície de cimentação.

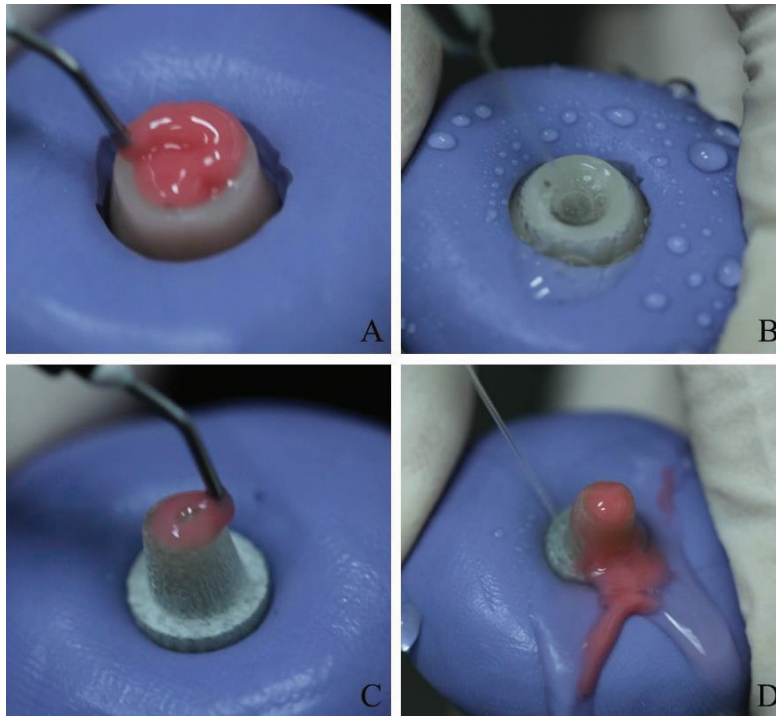
Figura 6. Condicionamento ácido da coroa e do preparo em G10. (A) Condicionamento ácido com ácido fluorídrico 10% por 20s na superfície interna da coroa; (B) Lavagem com jatos de ar/água por 40s; (C) Condicionamento ácido com ácido fluorídrico 10% por 60s no preparo de G10; (D) Lavagem com jatos de ar/água pelo dobro do tempo.

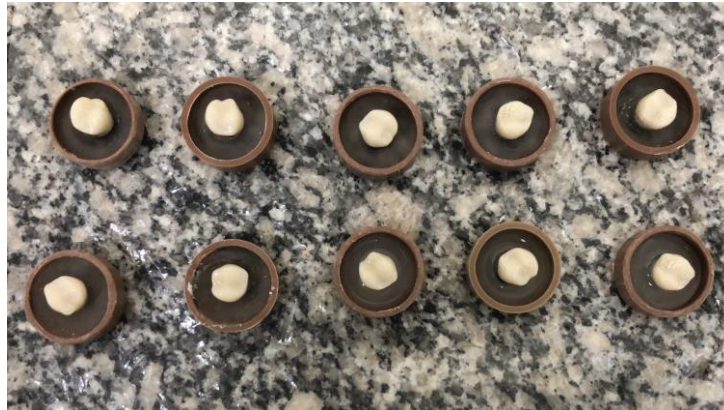
*Figura 11. Amostras incluídas em anel de PVC preenchido com resina acrílica autopolimerizável.*

Posteriormente, as coroas foram incluídas na porção central de anéis de policloreto de vinil (PVC) de 1cm de altura e 20mm de diâmetro. O espaço vazio entre a amostra e o anel foi preenchido com resina acrílica autopolimerizável (TDV Dental Ltda, Santa Catarina - Brasil), para manter a amostra estável durante todo o período de ciclagem (Figura 11).

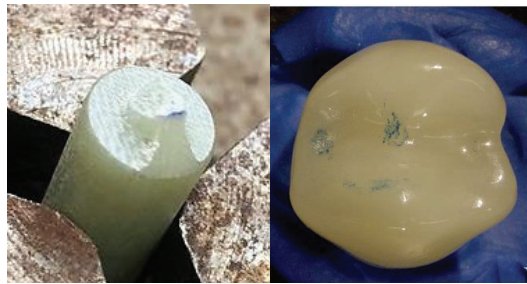
**Figure 1** – Loading pistons preparation: (A) Piston design to fit the half of the pre-molar crown (B) Occlusal marks from the three-point occlusal contacts (tripodism) between the ceramic crown and the epoxy resin piston.

The ceramic crowns 3D model file was used to build a piston model fitting the half of the occlusal surface. NEMA G-10 rods were milled into 80 pistons according to this model. The fit of the pistons to the premolar occlusal surface was tested to ensure a simultaneous three-point occlusal contacts: mesial crushing strands of the buccal and lingual cusps and the center of the mesial marginal ridge (Figure 1)

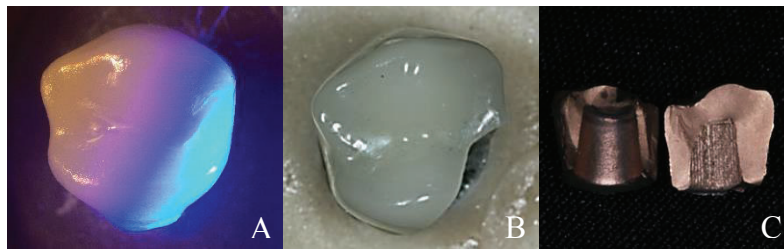
*Figure 2 – Failure modes: (A) cracking; (B) chipping; and (c) catastrophic fracture.*

Chipping was observed for all experimental groups. In the polishing group, there was a predominance of crack fractures. Catastrophic fractures were observed in the abrasion group and, predominantly, in the glaze group. The highest frequency of failures was observed in the smallest number of cycles.
