**Procedimentos aplicáveis na definição de medidas para
a manutenção de pavimentos urbanos com revestimentos asfálticos**

2007

Dissertação apresentada ao Programa de Pós-Graduação em Engenharia para obtenção do grau de Mestre em Engenharia na Faculdade de Engenharia e Arquitetura da Universidade de Passo Fundo na Área de concentração Infra-estrutura e Meio Ambiente.

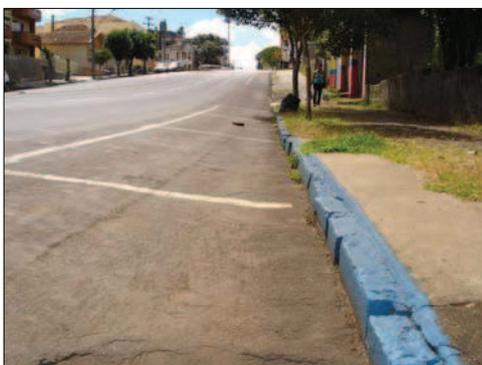
Figura 2 – Sarjetas

- Ruas pavimentadas, incluindo guias e sarjetas (Figura 2);
- Redes de tubulações e seus sistemas de captação (Figura 3).

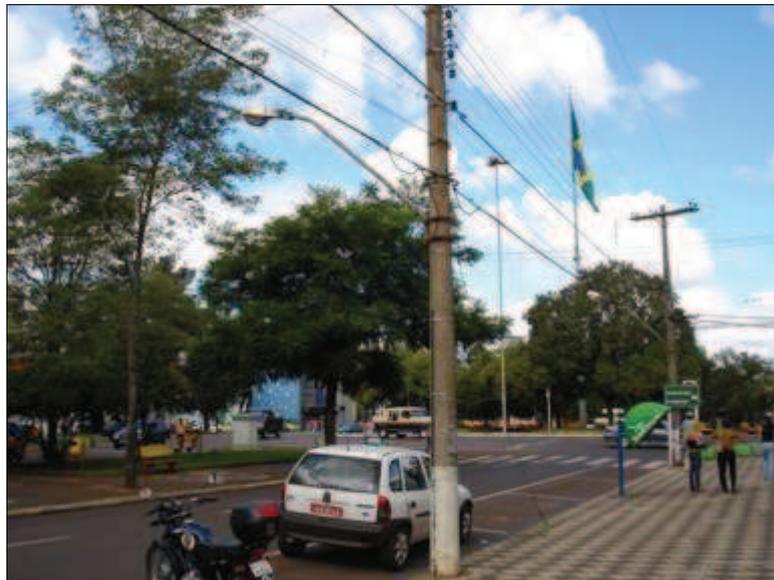
Figura 4 – Rede de distribuição de energia e posteamento

Os sistemas de distribuição, compostos pelas redes de distribuição e pelo sistema de posteamento, são responsáveis pela distribuição da energia elétrica para os usuários. A rede de distribuição mais comum no Brasil é a rede aérea (Figura 4), gerando problemas em relação à arborização e à falta de estética. Problemas também podem ocorrer nas redes subterrâneas, por conflitarem com as demais redes existentes (água, drenagem e esgoto) e com as raízes de árvores.

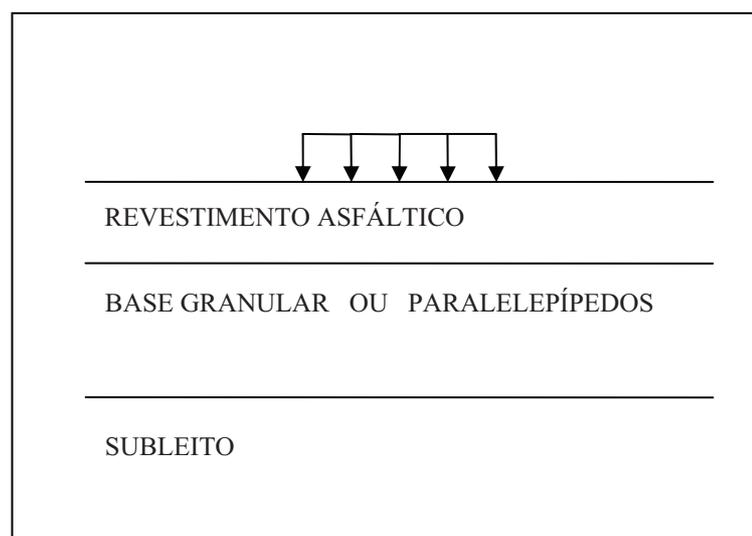
Figura 5 – Estrutura típica de um pavimento flexível

- **Pavimentos Flexíveis:** São formados por uma camada de revestimento asfáltico e outras camadas de base ou sub-base granular. Este tipo de pavimento distribui as tensões e deformações geradas na sua estrutura, de modo que as camadas de revestimento e base aliviem as tensões verticais de compressão no subleito por meio da absorção de tensões cisalhantes. Neste processo acontecem as tensões e deformações na fibra inferior do revestimento asfáltico, provocando seu trincamento por fadiga. Ao mesmo tempo, acontece a formação de ATR (Afundamentos nas Trilhas de Roda), quando o tráfego tende a ser canalizado, e ondulações longitudinais na superfície, quando a heterogeneidade do pavimento for significativa (GONÇALVES, 1999). A NBR 7207/ 1982 inclui nesta classe os pavimentos com paralelepípedos de cimento, de pedra, de cerâmica, betuminosos, de borracha e blocos de concreto e alvenaria poliédrica (calçamentos com pedras irregulares) (DANIELESKI, 2004).

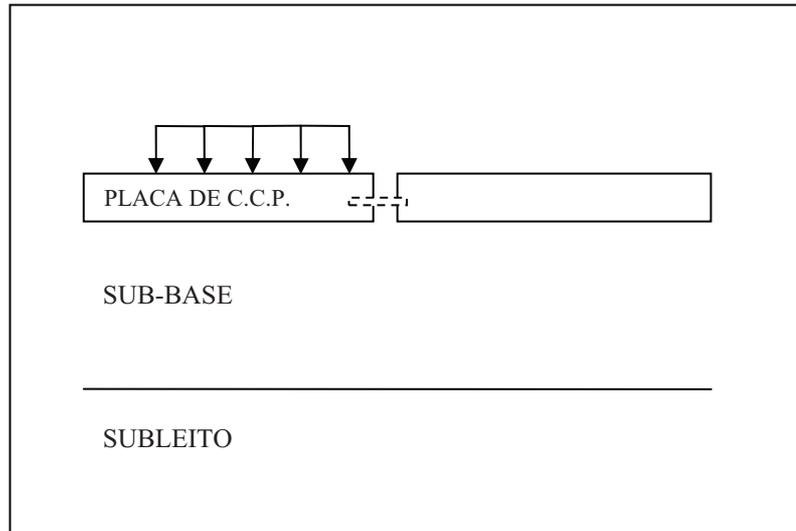
Figura 6 – Estrutura típica de um pavimento rígido

- **Pavimentos Rígidos:** Este tipo de pavimento apresenta uma estrutura onde uma placa de CCP (Concreto de Cimento Portland) está assentada sob material granular (sub-base), e se constitui no principal elemento de sustentação estrutural, pois alivia as camadas subjacentes em consequência de sua elevada resistência à flexão. O principal problema apresentado por este tipo de pavimento é o trincamento por fadiga da placa de CCP. O revestimento exerce a função estrutural de revestimento mais a base.

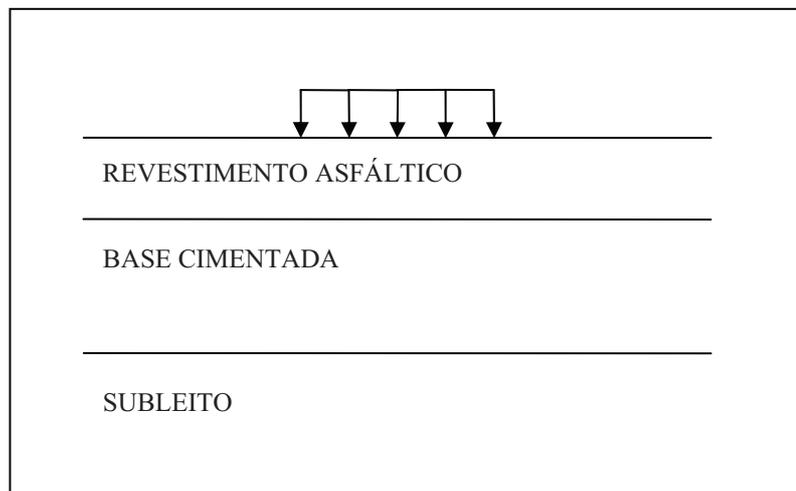
Figura 7 – Estrutura típica de pavimento semi-rígido

- **Pavimentos Semi-rígidos:** São aqueles em que uma camada de revestimento asfáltico está assentada sobre uma base cimentada, como solo-cimento, solo-cal e brita graduada tratada com cimento.

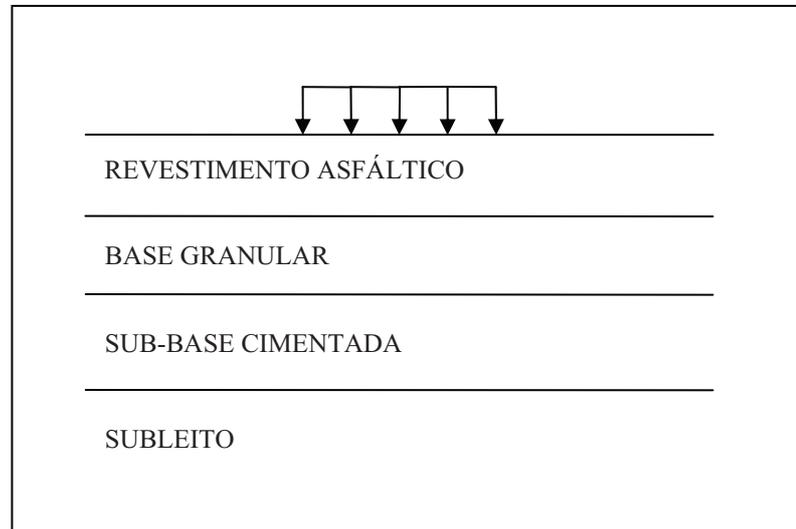
Figura 8 – Estrutura típica de pavimento invertido

- **Pavimentos Invertidos:** São constituídos por uma sub-base cimentada, uma base granular e revestimento de concreto asfáltico.

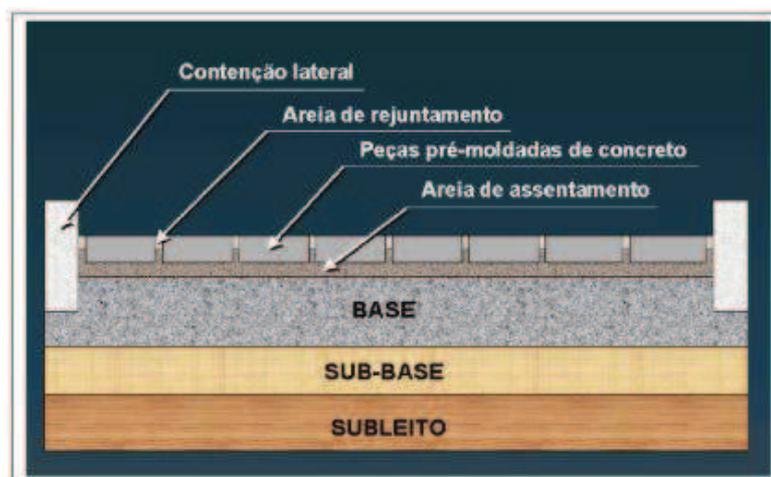
Figura 9 – Estrutura do pavimento de PPC (HALLACK, 1998)

- **Pavimentos Intertravados** (Figuras 9 e 10): A camada de rolamento pode ser formada por peças pré-moldadas de concreto (PPCs). Compõem um revestimento de grande durabilidade e resistência, assentadas sobre uma camada delgada de areia. Este revestimento deve ser capaz de suportar as cargas e as tensões provocadas pelo tráfego. A camada de base recebe as tensões distribuídas pela camada de revestimento, sendo sua principal função a de resistir e distribuir os esforços ao subleito, evitando, assim, as deformações permanentes e conseqüentemente a deterioração do pavimento (MÜLLER, 2005).

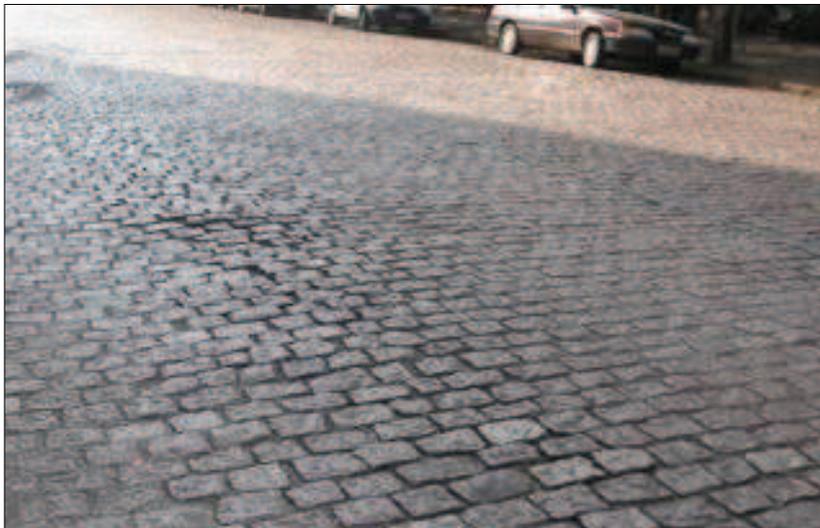
Figura 11 – Pavimento de paralelepípedos

Nos pavimentos de paralelepípedos, as peças possuem dimensões aproximadas de 120 mm de largura, 200 mm de comprimento e 200 mm de altura. Este tipo de pavimento é muito utilizado nos dias de hoje nas cidades do interior. O seu assentamento é realizado sobre uma espessa camada de areia e as juntas entre peças possuem dimensões de até 20 mm.

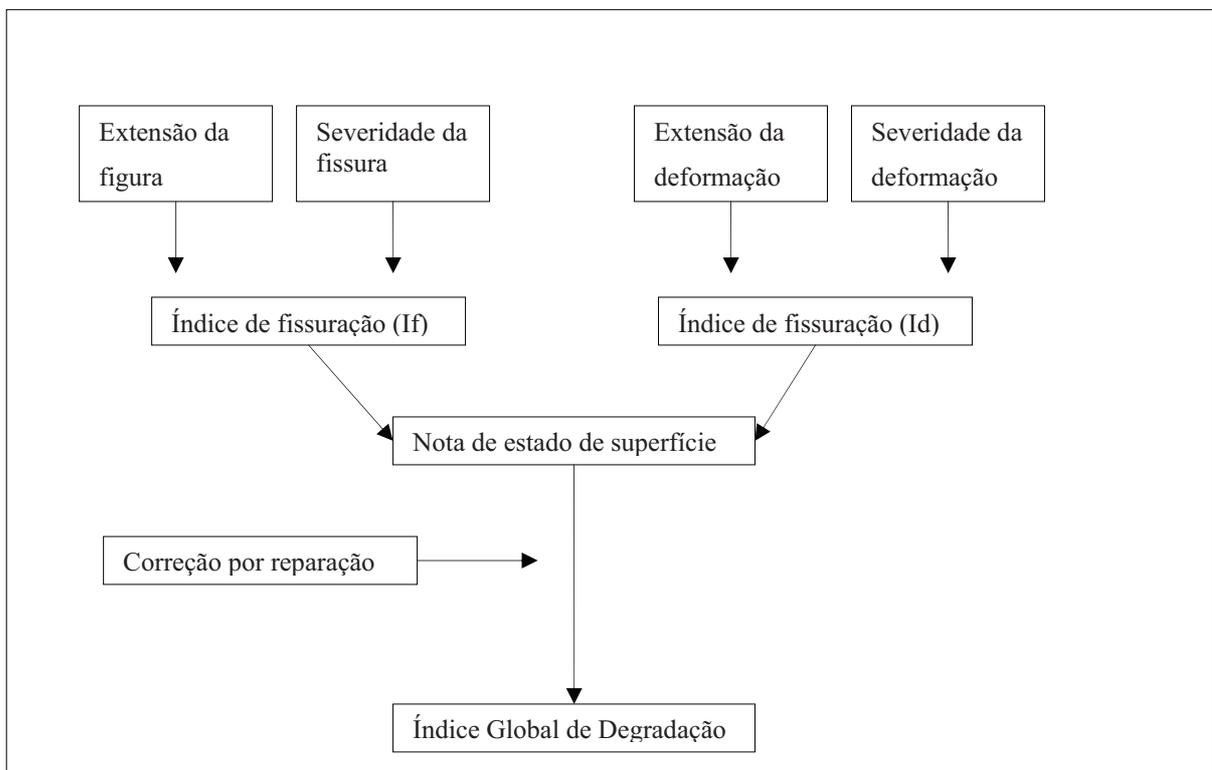
Figura 15 – Princípio da determinação do Índice Global de Degradação (IGD), pelo método Vizir (adaptado de AUTRET, 1991)

A partir das notas atribuídas pelos avaliadores, são calculados o IF (Índice de Fissuração) e o ID (Índice de Deformação). Após a soma destes dois valores é efetuada uma correção em função da extensão da superfície do pavimento afetada por restaurações (remendos), obtendo-se o IGD (Figura 15).

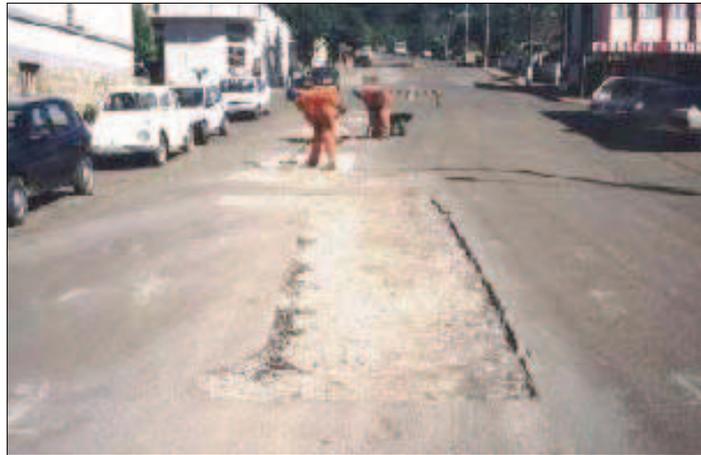
Figura 19 – Abertura de remendos superficiais em pavimento de CBUQ

premature por fadiga, instabilidade da mistura asfáltica e desagregação localizada de agregados, além da presença de painéis superficiais. O material deste remendo pode ser o CBUQ (Concreto Betuminoso Usinado a Quente) ou PMF (Prémisturado a Frio), sendo que, neste último caso, o desempenho não é o ideal (Figura 19).

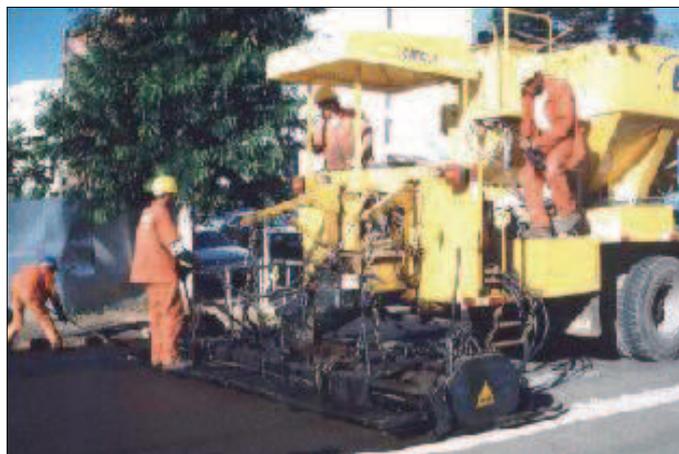
Figura 20 – Aplicação de MRA sobre pavimento deteriorado

- **Microrrevestimento asfáltico (MRA):** De acordo com o manual básico de emulsões asfálticas da ABEDA (2001), o MRA (Figura 20) consiste numa mistura a frio de emulsões asfálticas modificadas por polímeros acrescidos de agregado mineral, material de enchimento, água e aditivos químicos. Serve para corrigir a rugosidade da superfície, fornecendo um revestimento antiderrapante, impermeável, e de durabilidade muito superior à lama asfáltica convencional.

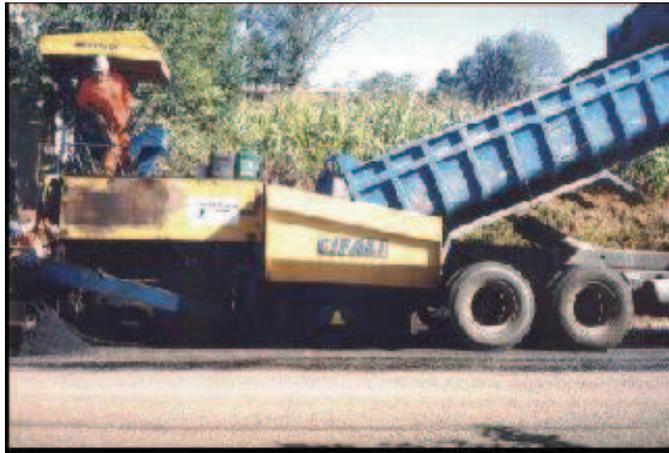
Figura 22 – Recapeamento em CBUQ

- **RS(Hr) (Recapeamento simples):** Consiste na execução de uma camada de CBUQ ou PMF, com o intuito de restabelecer as condições de serventia requeridas pelo pavimento.
- **FR(Hc) + RS(Hr):** Consiste na fresagem total ou parcial do revestimento (Figura 21) e aplicação de recapeamento de CBUQ (Figura 22), para restabelecer a condição de serventia requerida pelo pavimento. De acordo com Bonfim (2001), a fresagem elimina problemas de trincamento, quando o mecanismo de deterioração advém da superfície, e auxilia na resolução, quando este mecanismo vem das camadas inferiores do pavimento. Bonfim ainda ressalta a importância da fresagem na correção de outros tipos de defeitos, como os afundamentos em trilhas de rodas, corrugações, remendos e panelas.

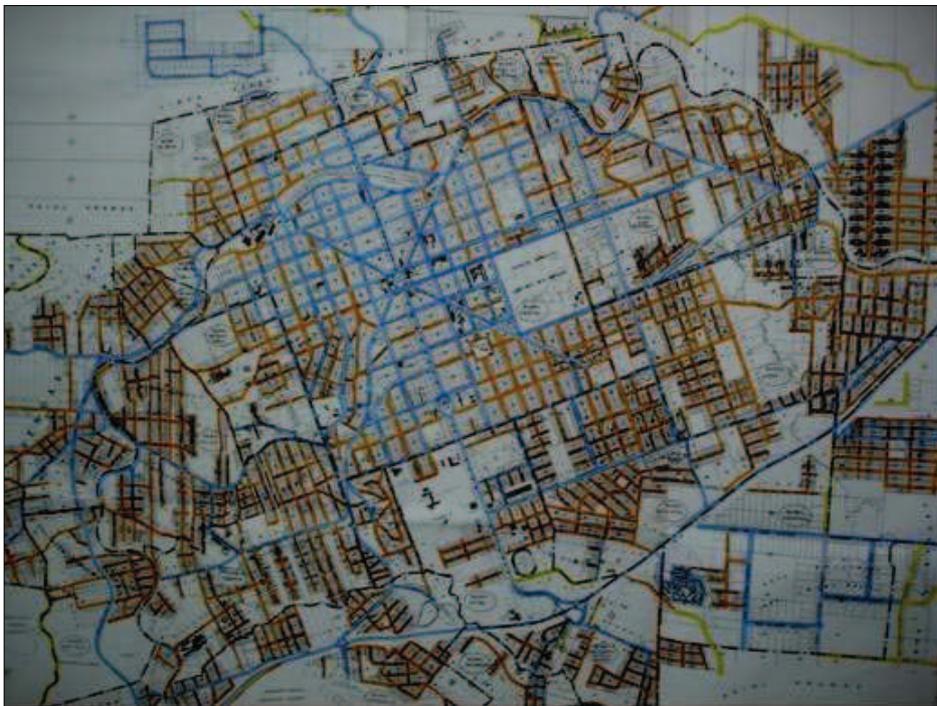
Figura 25 – Mapa mostrando a localização e tipo de revestimento das vias do município de Erechim (PREFEITURA MUNICIPAL DE ERECHIM, 2007)

A figura 25 localiza, em azul, as vias pavimentadas com revestimento asfáltico; em laranja, as vias que estão pavimentadas com revestimentos em pedras irregulares, e em amarelo, as vias sem revestimento.

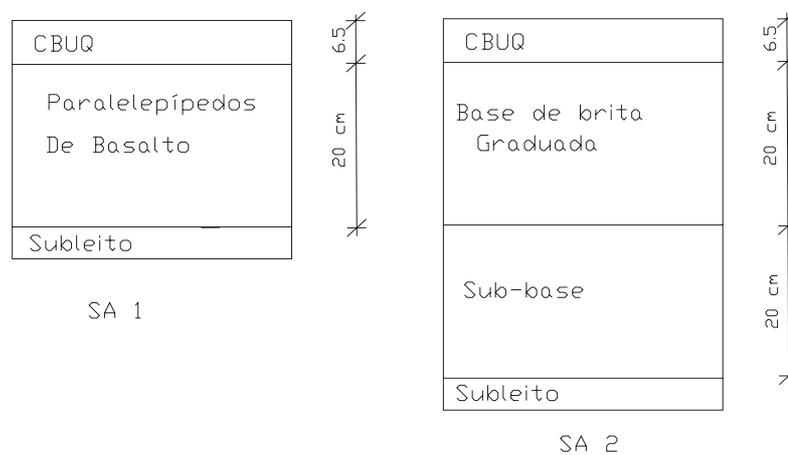
Figura 28 – Pavimentos-tipo da SA 1 e SA 2

O trecho escolhido é composto por três sub-trechos e dois tipos de estruturas de pavimentos: O primeiro (SA 1), formado pelos sub-trechos situados entre a Avenida Maurício Cardoso e a rua Aratiba, em CBUQ, sobre base de calçamento de paralelepípedos de basalto; o segundo (SA 2), formado pelo sub-trecho situado entre as ruas Aratiba e Passo Fundo, em CBUQ, assentado sobre base de brita graduada e sub-base de macadame a seco (Figura 27).

A seguir, são apresentados os pavimentos-tipo das superfícies de avaliação da Perimetral Norte, Rua Germano Hoffmann (Figura 28).

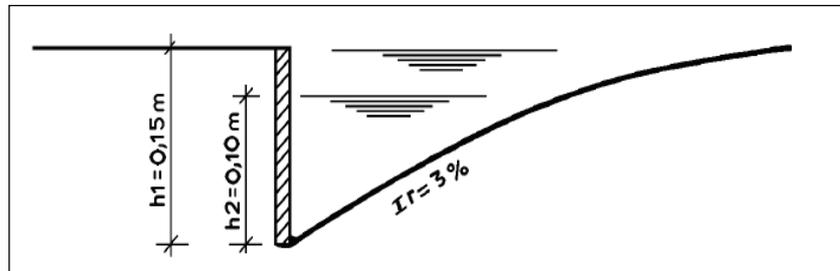
Figura 35 – Seção tipo de sarjetas (SILVEIRA, 2002)

- **Sarjetas:** É a calha formada para a recepção das águas pluviais que incidem sobre as vias públicas, paralelas e vizinhas ao meio-fio (Figura 35).

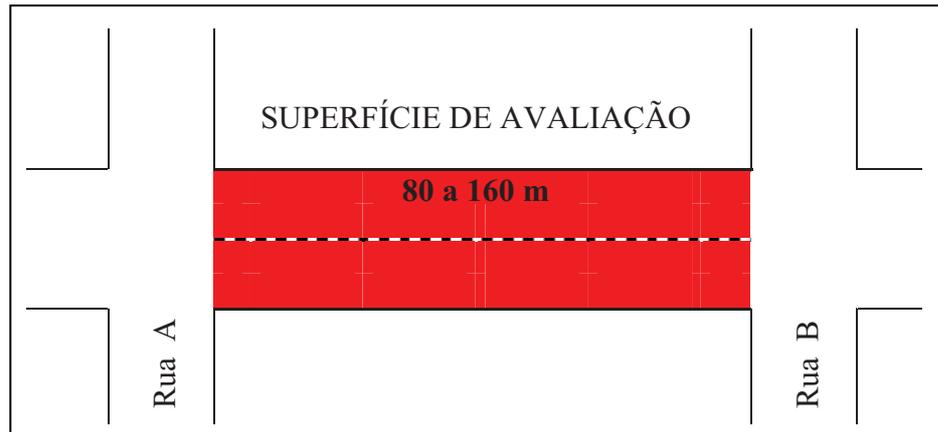
Figura 36 – Superfície de Avaliação

Para efeito de aplicação da metodologia considera-se como a Superfície de Avaliação (SA) o trecho compreendido entre a confluência de duas ruas paralelas e consecutivas ou o espaço de um quarteirão (em torno de 80 a 160m) (Figura 36).

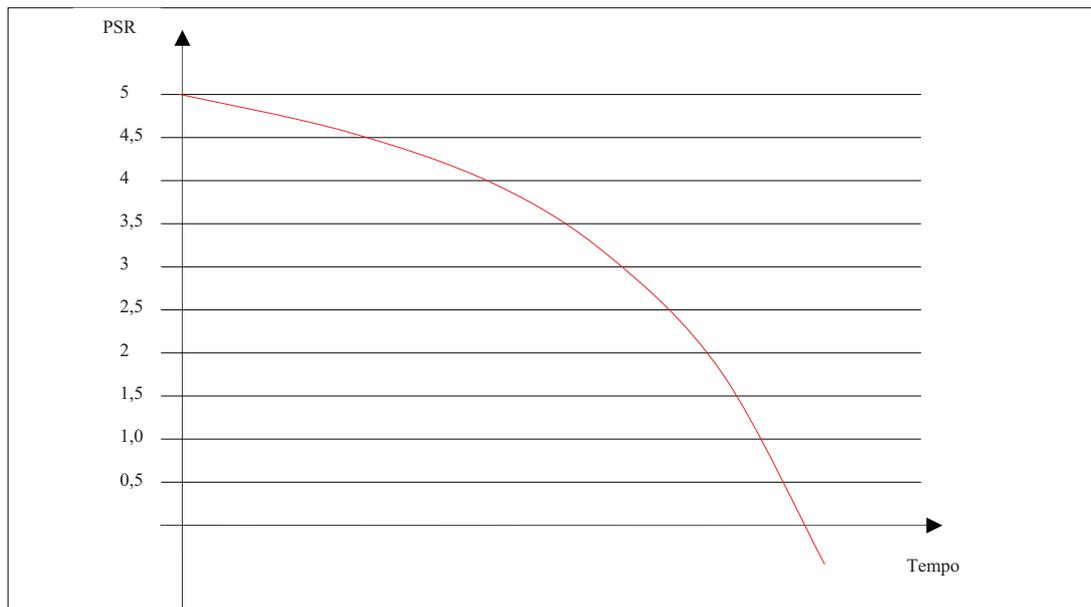
Figura 37 – Variação do PSR ao longo do tempo

- $PSR = 2$: O pavimento requer intervenção imediata, sendo o momento mais apropriado para sua restauração.
- $PSR = 1,5$: Nesta fase, o pavimento já ultrapassou o momento ideal para restauração, a ponto de requerer reconstrução parcial ou total.
- $PSR \leq 1$: A deterioração está tão acentuada que não há qualquer viabilidade técnica para sua restauração, devendo o pavimento ser reconstruído. A segurança do usuário está comprometida. Tráfego prejudicado por ter que reduzir drasticamente a velocidade.

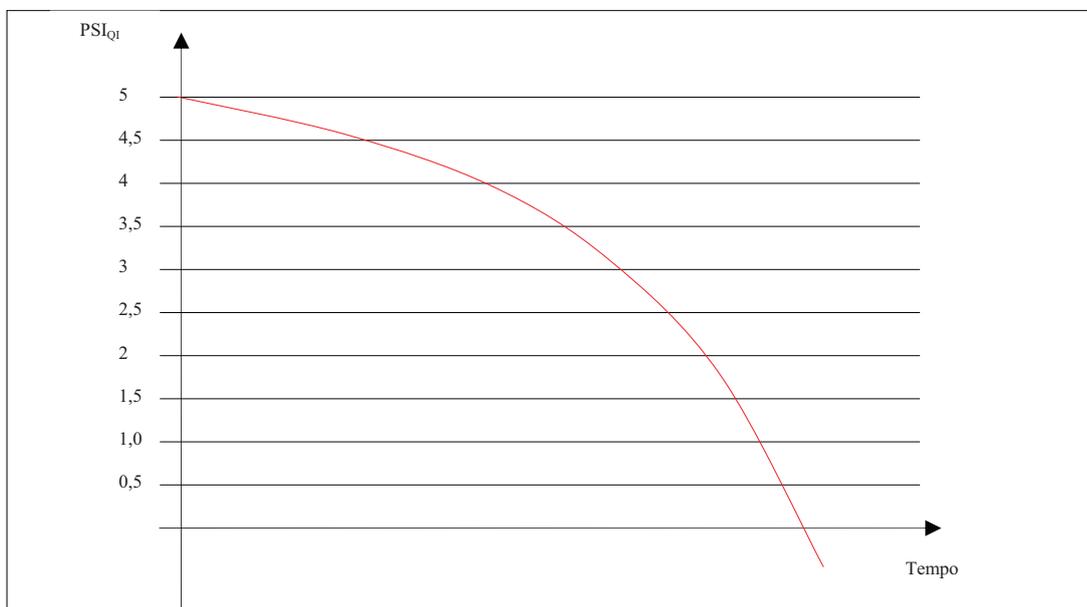
Figura 38 – Variação da condição funcional de um pavimento - PSI_{QI}

- $PSI_{QI} < 1,5$: Neste intervalo, a condição do tráfego no pavimento é muito ruim.

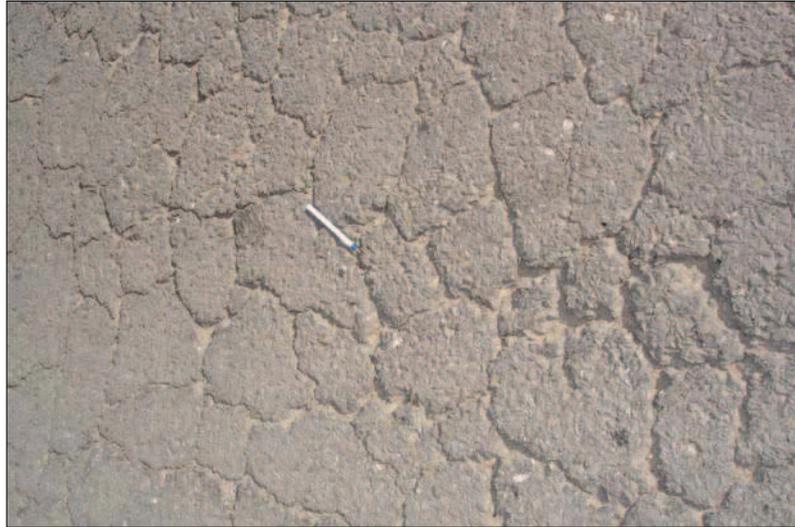
Figura 39 – Trincamento por Fadiga

Consiste em trincamento associado à repetição das cargas do tráfego, razão pela qual se concentram nas trilhas de roda. Formam pequenos polígonos de lados não paralelos.

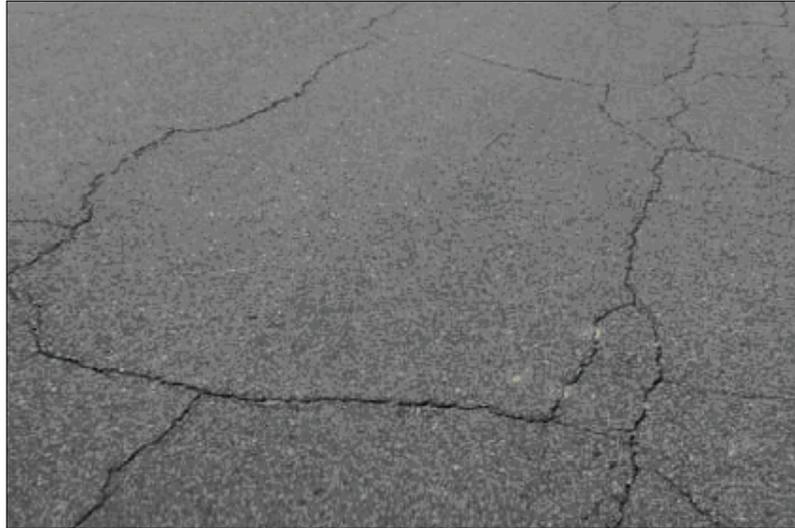
Figura 40 – Trincamento em Bloco

Consiste em trincas interconectadas, formando uma série de grandes polígonos, causados principalmente pela retração do revestimento asfáltico e das bases, devido à variação dos teores de umidade ao longo do pavimento.

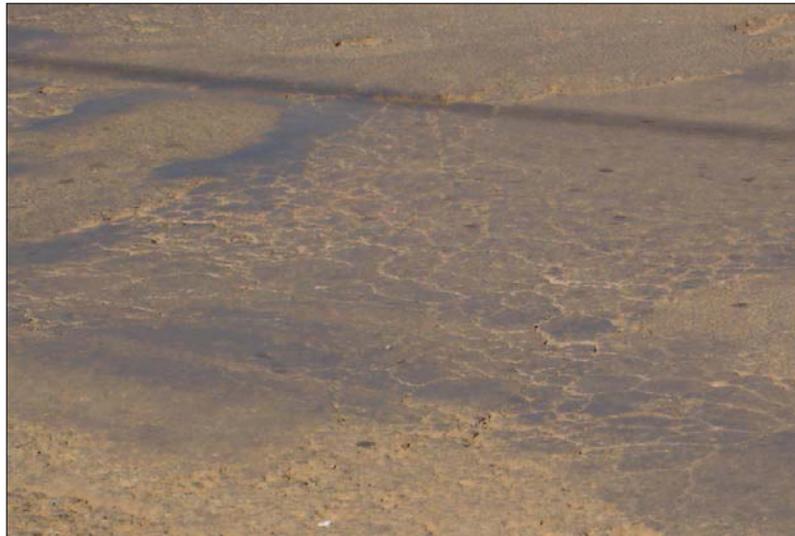
Figura 41 – Trincamento por Reflexão

Trincamento que aparece no revestimento asfáltico, provindo das camadas inferiores do pavimento. Nos pavimentos urbanos é muito comum revestimentos asfálticos estarem assentados sobre pavimentos de pedras irregulares.

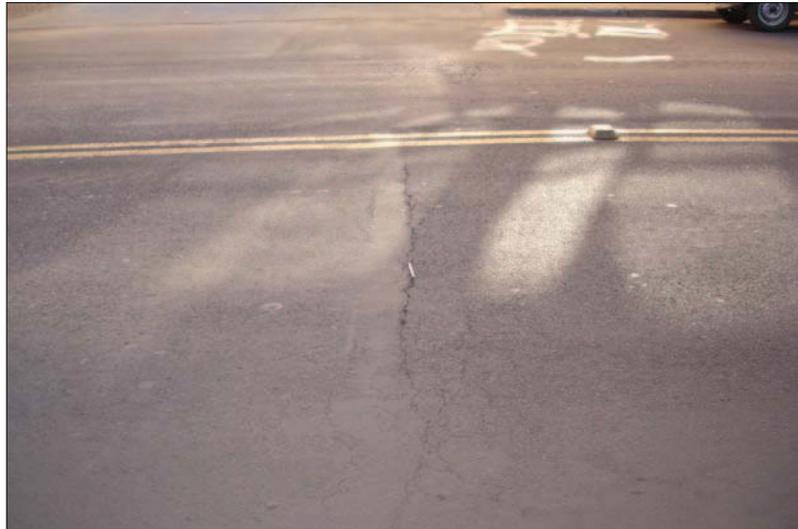
Figura 42 – Trincamento Transversal

São trincas aproximadamente perpendiculares ao eixo da pista. Sua origem pode estar na reflexão de juntas ou trincas subjacentes (devido a movimentação térmica e ou cargas do tráfego) ou no trincamento por retração da própria camada asfáltica.

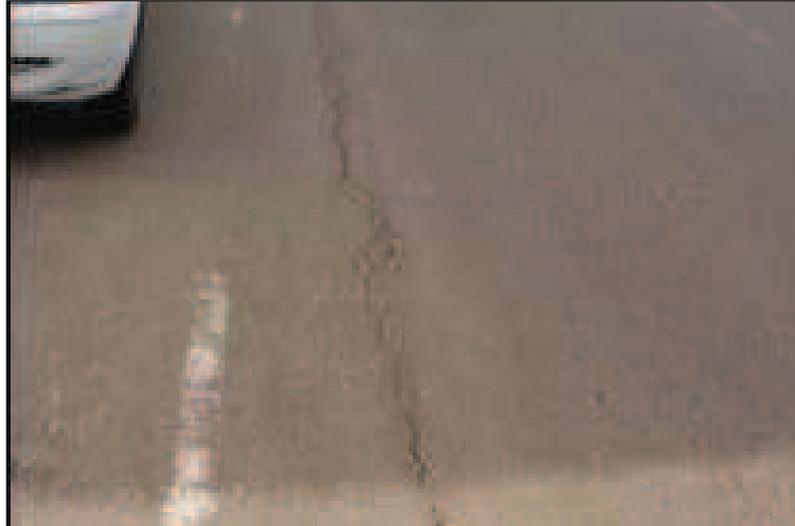
Figura 43 – Trincamento Longitudinal

São trincas aproximadamente paralelas ao eixo da pista e afastadas de seus bordos. São geralmente causadas por reflexão de trincas ou juntas de camadas subjacentes ao revestimento, pela diferença da rigidez entre os dois lados da trinca ou até pela má execução da junta do revestimento asfáltico.

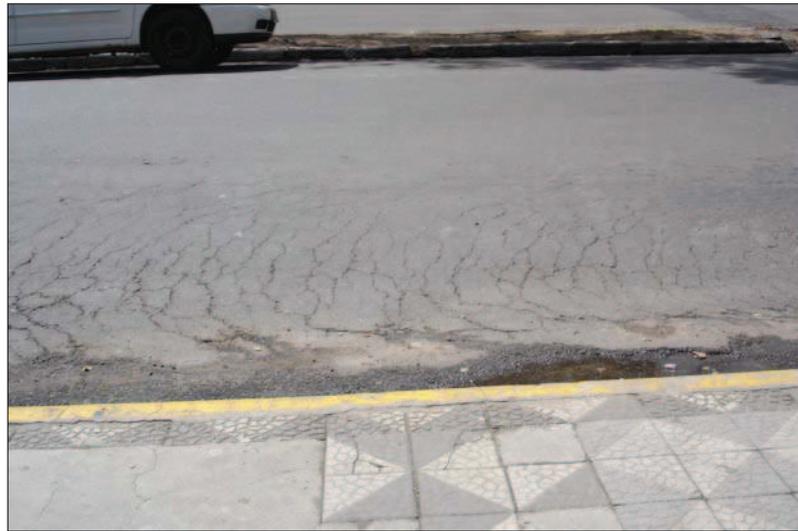
Figura 44 – Trincas de Escorregamento

São trincas em formato de meia-lua ou parabólica, produzidas quando veículos sob frenagem, aceleração ou mudança de direção, exercem tensões tangenciais à sua direção.

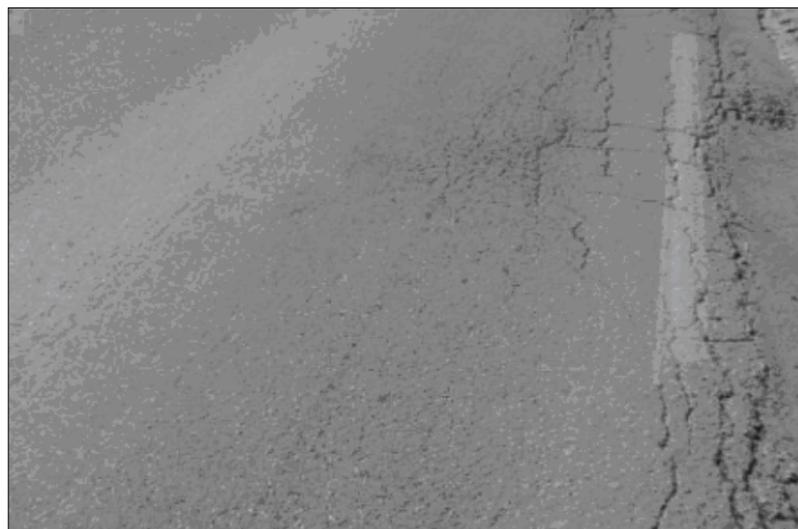
Figura 45 – Trincas de bordo

São trincas próximas aos bordos do pavimento, em geral paralelas ao eixo. Podem ser causadas por deficiência da espessura do revestimento ou por alguma outra deficiência

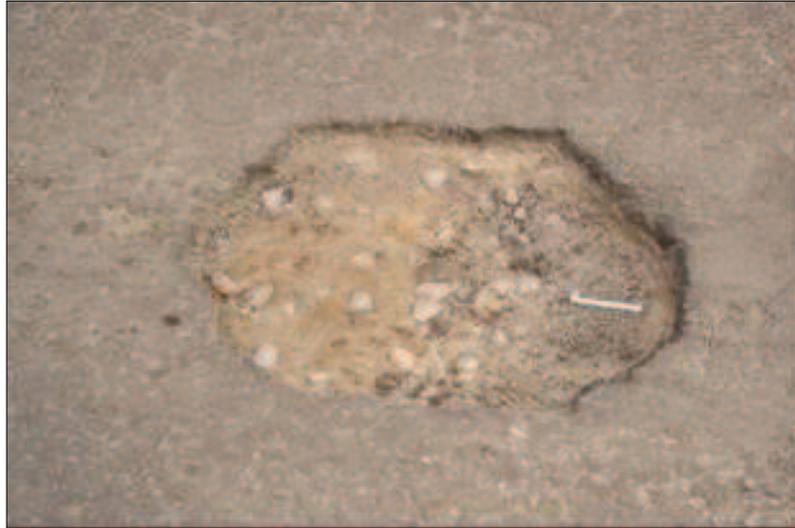
Figura 46 – Painelas

São buracos (usualmente com menos de 90 cm de diâmetro) produzidos pela abrasão do tráfego em áreas onde o revestimento se dividiu em pequenos pedaços. As painelas podem ter origem nas áreas com trincamento por fadiga de alta severidade, por deficiência da mistura asfáltica do revestimento, ou devido a pontos localizados de enfraquecimento estrutural nas camadas de base e /ou subleito.

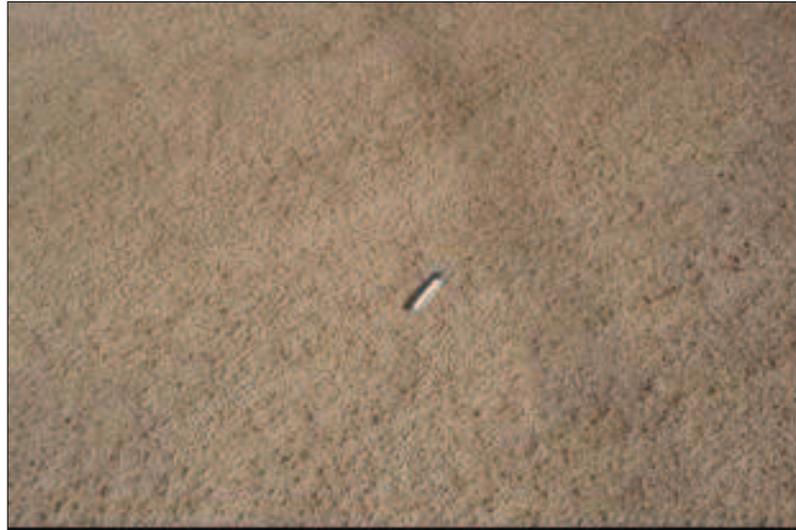
Figura 47 – Desgaste

É o aumento gradual da textura superficial do revestimento, sujeito ao arrancamento dos agregados, quando em severidade elevada.

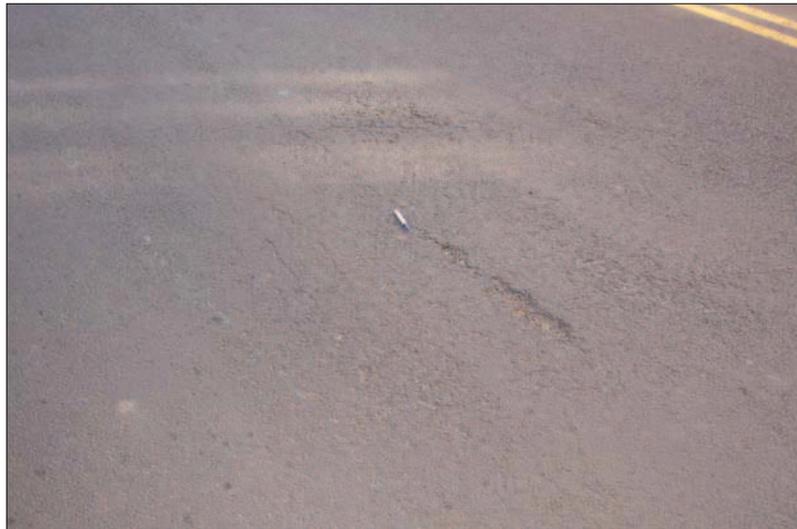
Figura 48 – Desagregação Superficial

Perda progressiva de agregados do revestimento, a partir da superfície, sob a ação da passagem das rodas dos veículos. Ocorre em misturas asfálticas onde há deficiência de ligante ou onde o asfalto foi super-oxidado durante a usinagem. Manifesta-se, em geral, pouco tempo após a abertura ao tráfego.

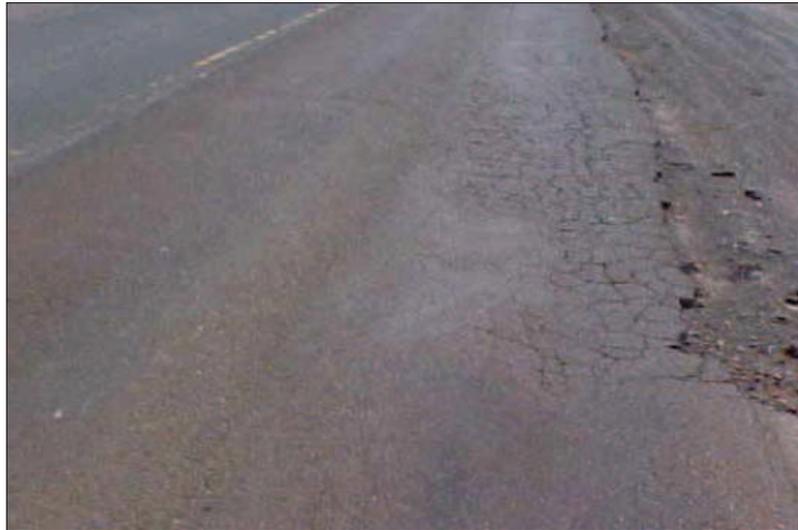
Figura 49 – Erosão de Bordo

Consiste, em geral, do resultado último das trincas de bordo de severidade 3, quando nenhuma intervenção é aplicada. Não se registra sua severidade, mas apenas sua extensão, de acordo com:

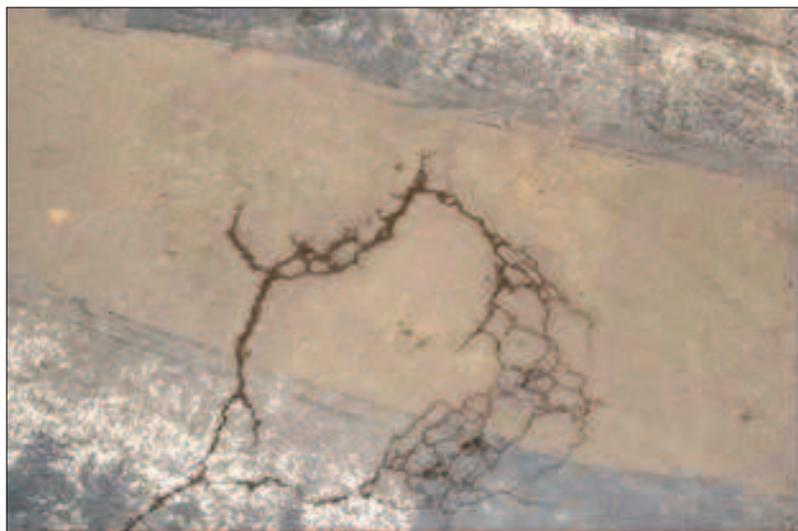
Figura 50 – Bombeamento de Finos

Pode ocorrer ao longo de trincas, em geral no padrão do trincamento por fadiga ou de reflexão. Consiste da ejeção de misturas de água, argila ou silte, e pode ser observado mais

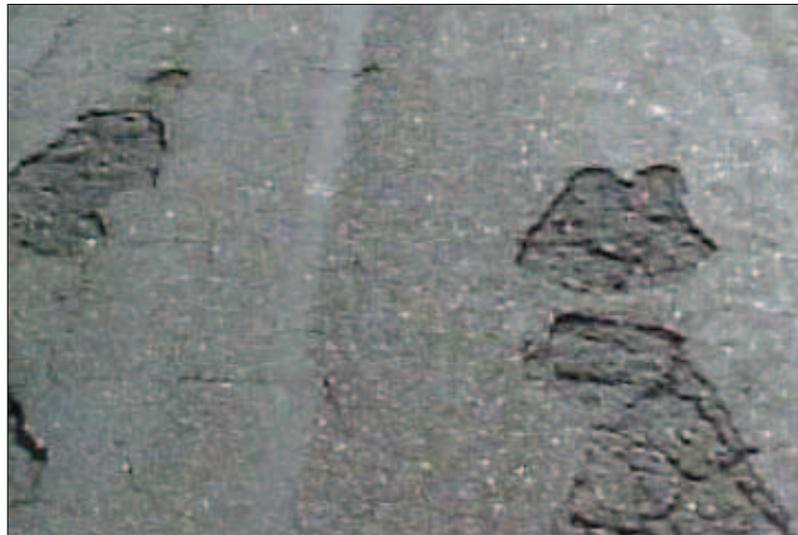
Figura 51 – Deslocamento da Capa Selante

Defeito comum em Lama Asfáltica, após certa idade ou tráfego acumulado. As variações térmicas diárias têm um importante papel em acelerar este fenômeno, além de problemas na homogeneidade da mistura asfáltica que foi aplicada sobre o revestimento. O tráfego é o agente que aciona o deslocamento.

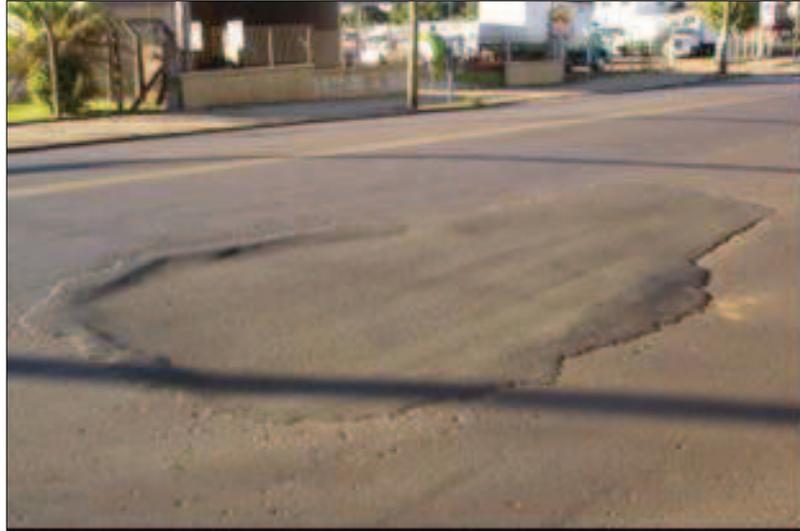
Figura 52 – Remendos

Um remendo consiste de um reparo aplicado a uma área localizada do pavimento. Deve ser considerado um defeito, independentemente de seu desempenho, na medida em que uma área remendada e/ou a área do pavimento no seu entorno não se comportam, em geral, tão bem quanto uma seção de pavimento original. Embora a sua execução leve a uma redução da irregularidade do pavimento, em relação à condição inicial, os próprios remendos introduzem certos níveis de irregularidade, em função da qualidade de sua execução.

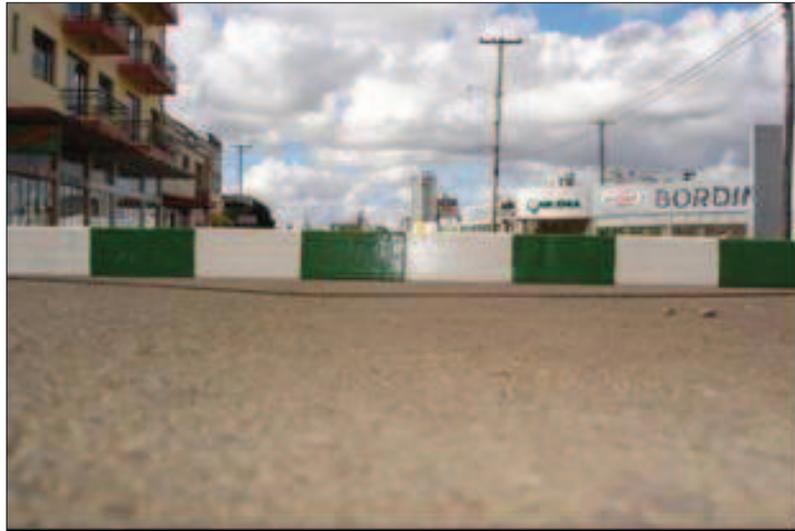
Figura 53 – Afundamento em trilha de rodas

Depressão longitudinal localizada nas trilhas de roda. Trata-se de uma deformação permanente do pavimento, devido à ação repetida e canalizada das cargas do tráfego, que produzem deformações de consolidação volumétrica e distorção cisalhante em todas as camadas do pavimento. Elevações ao longo dos lados do afundamento podem ocorrer. Em muitos casos, os afundamentos podem ser observados apenas após uma chuva, ocasião em que há acúmulo de água nas trilhas de roda.

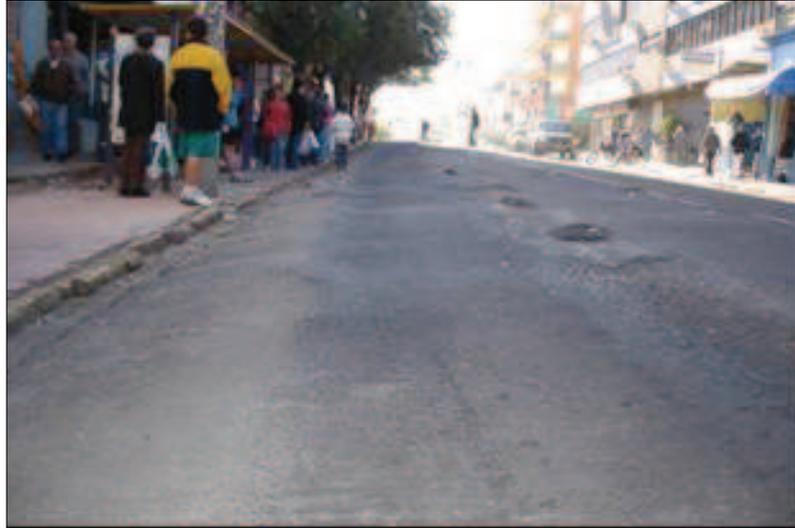
Figura 54 – Corrugações

Trata-se de uma série de vales e cristas transversais a intervalos regulares, que são causadas pelo tráfego devido a esforços horizontais em rampas ou em locais de frenagem ou aceleração. A mistura asfáltica do revestimento pode não ser resistente o bastante para essas condições mais severas de solicitação, ou a camada de base pode ser instável.

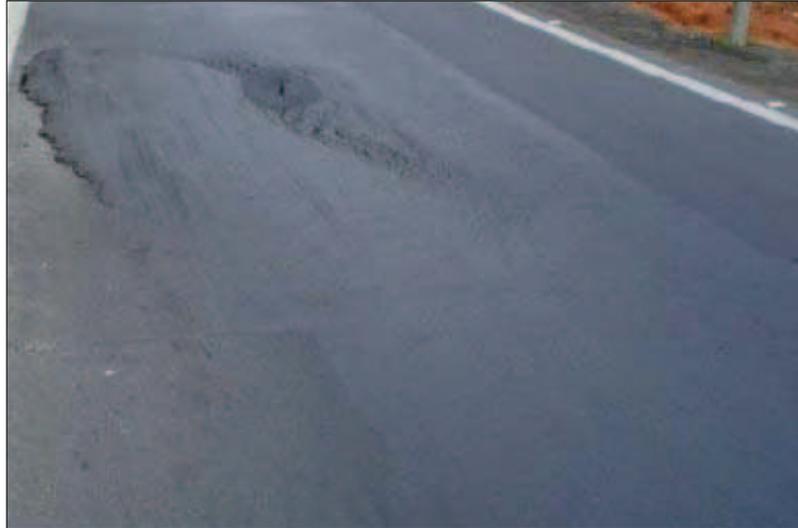
Figura 55 – Escorregamento de Massa

Formação de ondulações na superfície devido à instabilidade da mistura asfáltica sob as condições climáticas e de tráfego vigentes. Não há um padrão definido, exceto pela tendência de a massa asfáltica ser expulsa pelo tráfego para áreas fora das trilhas de roda. Em termos de severidade e de extensão, podem ser avaliadas da mesma forma que as corrugações.

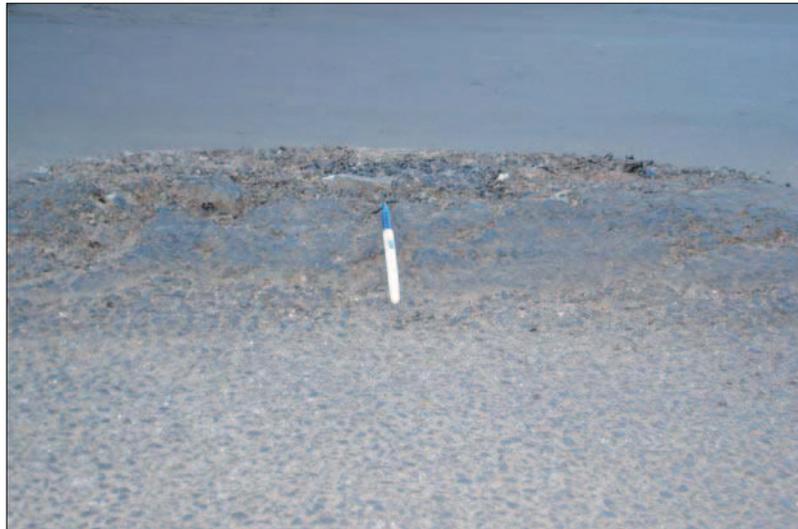
Figura 57 – Expansão Localizada

Levantamento localizado da superfície do pavimento, formando uma onda de comprimento em geral maior que 3 m, causado por solo expansivo ou por distorção da estrutura produzida pela ação do tráfego no caso de um pavimento com uma ou mais camadas apresentando resistência muito baixa. Pode ser ou não acompanhada por trincamento.

Em termos de severidade e de extensão, utilizam-se os parâmetros já apresentados para as corrugações.

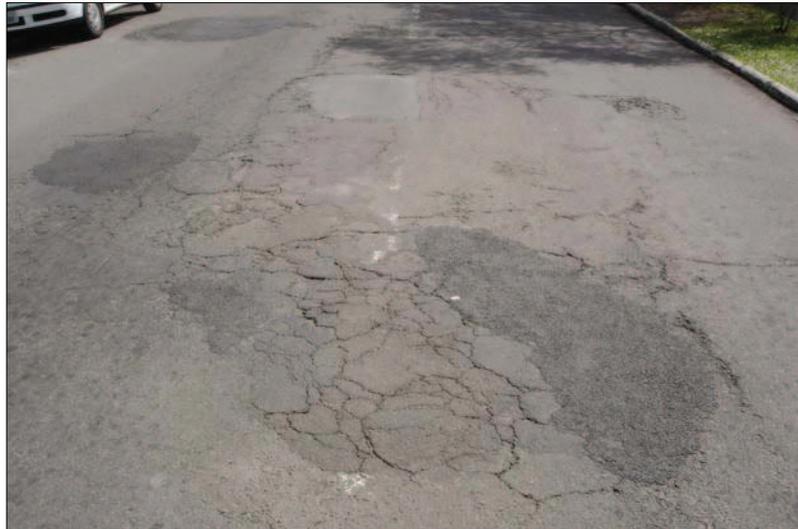
Figura 58 – Zona mista

Área do pavimento onde coexistem dois ou mais defeitos de superfície sem, contudo, conseguir distingui-los. Na maioria dos casos, deformações plásticas se fazem presentes juntamente com processos de degradação e com ações de trincamento. Em termos de severidade e de extensão, podem ser avaliadas da mesma forma que as corrugações.

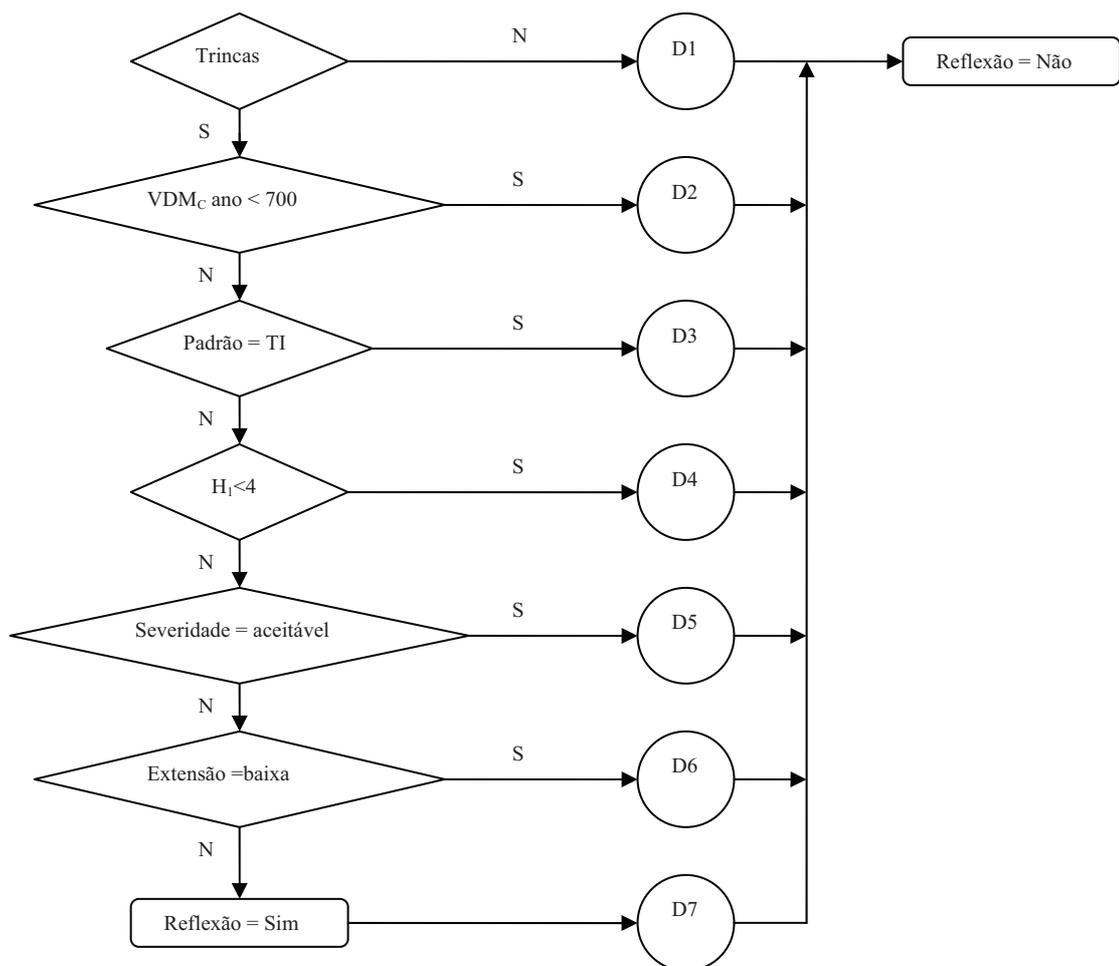
Figura 59 – Verificação do potencial para reflexão de trincas (adaptado de GONÇALVES, 1997)

A reflexão está relacionada com o trincamento da camada de recapeamento, devido ao trincamento do pavimento antigo, resultando no reaparecimento na sua superfície. O raciocínio de decisão está representado na Figura 59.

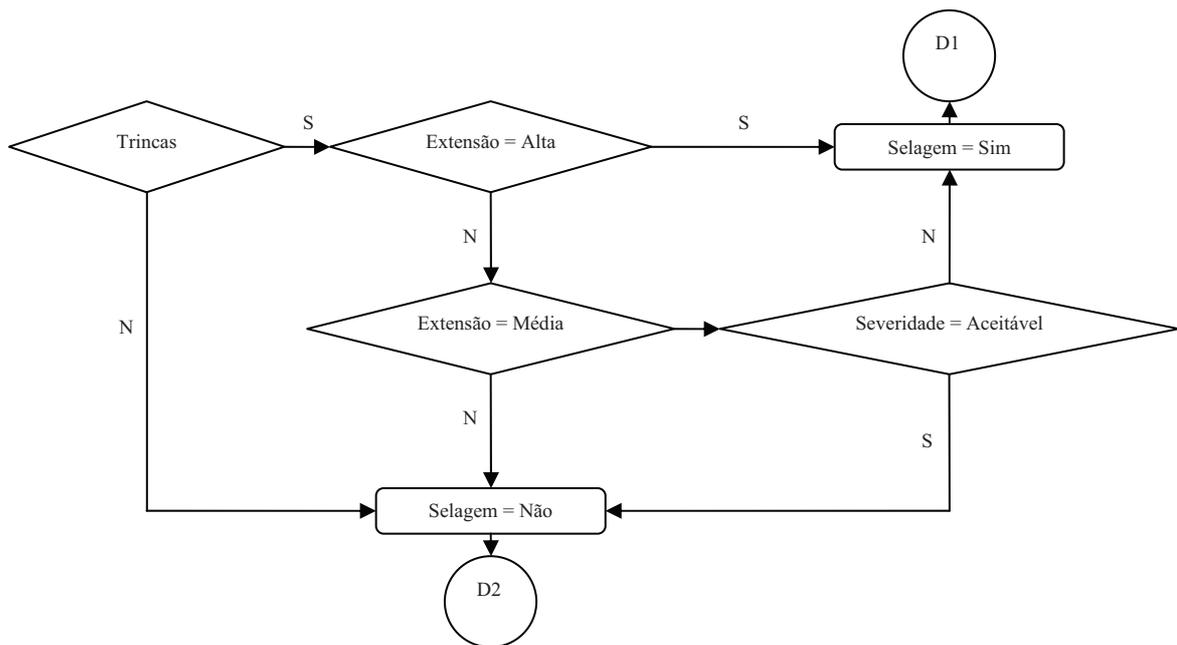
Figura 60 – Verificação da necessidade de impermeabilização da superfície (GONÇALVES, 1997)

A necessidade de impermeabilização da superfície do pavimento é definida a partir da existência ou não de trincas no segmento analisado. Em caso afirmativo, convém identificar a extensão e a severidade do trincamento. A Figura 60 representa o processo de decisão com o propósito de verificar a necessidade de impermeabilizar a superfície do pavimento.
