**Procedimentos aplicáveis na definição de medidas para
a manutenção de pavimentos urbanos com revestimentos asfálticos**

2007

Dissertação apresentada ao Programa de Pós-Graduação em Engenharia para obtenção do grau de Mestre em Engenharia na Faculdade de Engenharia e Arquitetura da Universidade de Passo Fundo na Área de concentração Infra-estrutura e Meio Ambiente.

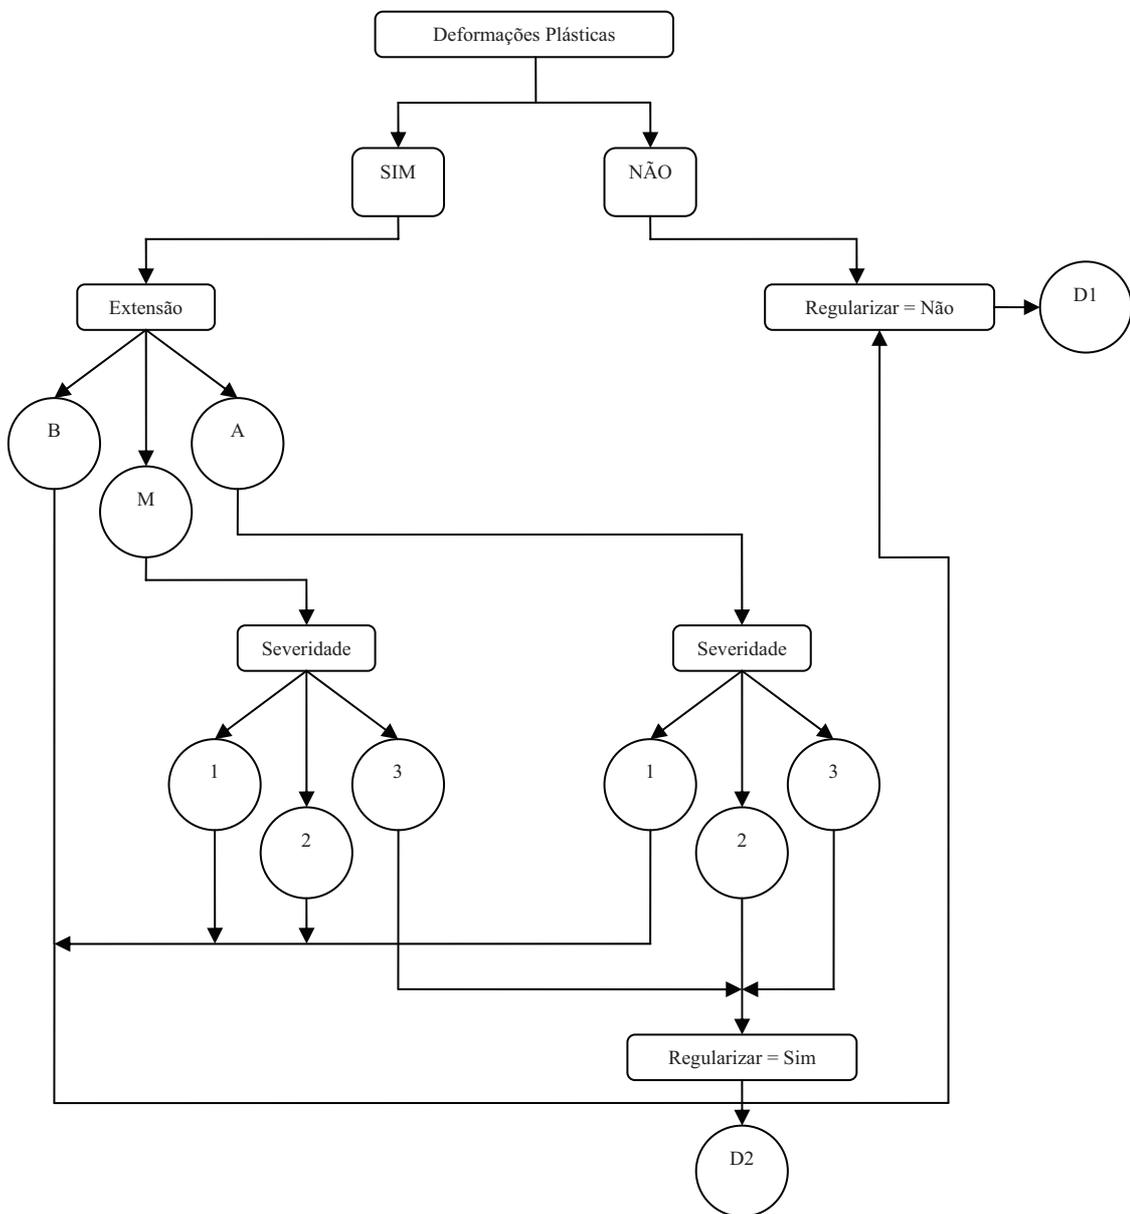
Figura 61 – Verificação da necessidade de regularização devido à presença de deformações plásticas (GONÇALVES, 1997)

A necessidade de regularização do pavimento é estabelecida em função da severidade e extensão das deformações plásticas existentes. O processo de decisão está representado na Figura 61.

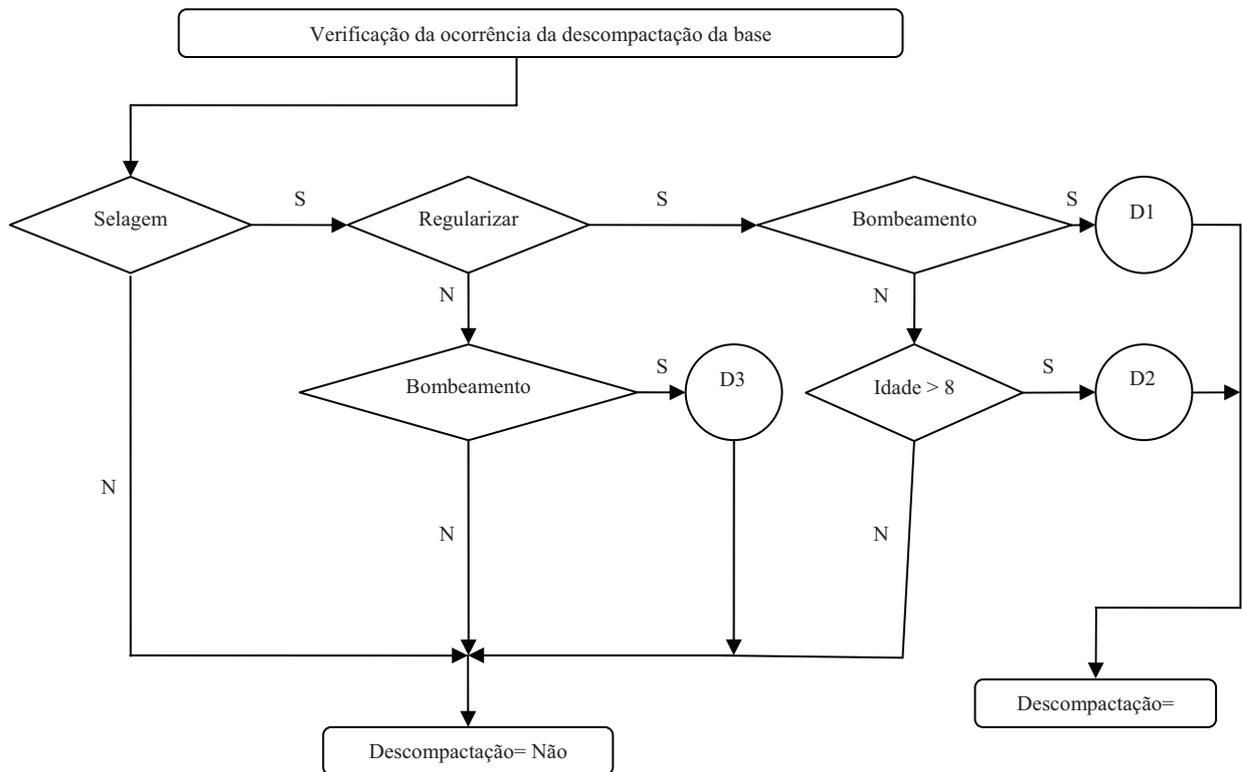
Figura 62 – Verificação da ocorrência da descompactação da base (adaptado de GONÇALVES, 1997)

A busca da verificação dos indícios que permitam inferir sobre a descompactação da base é realizada de acordo com a Figura 62.

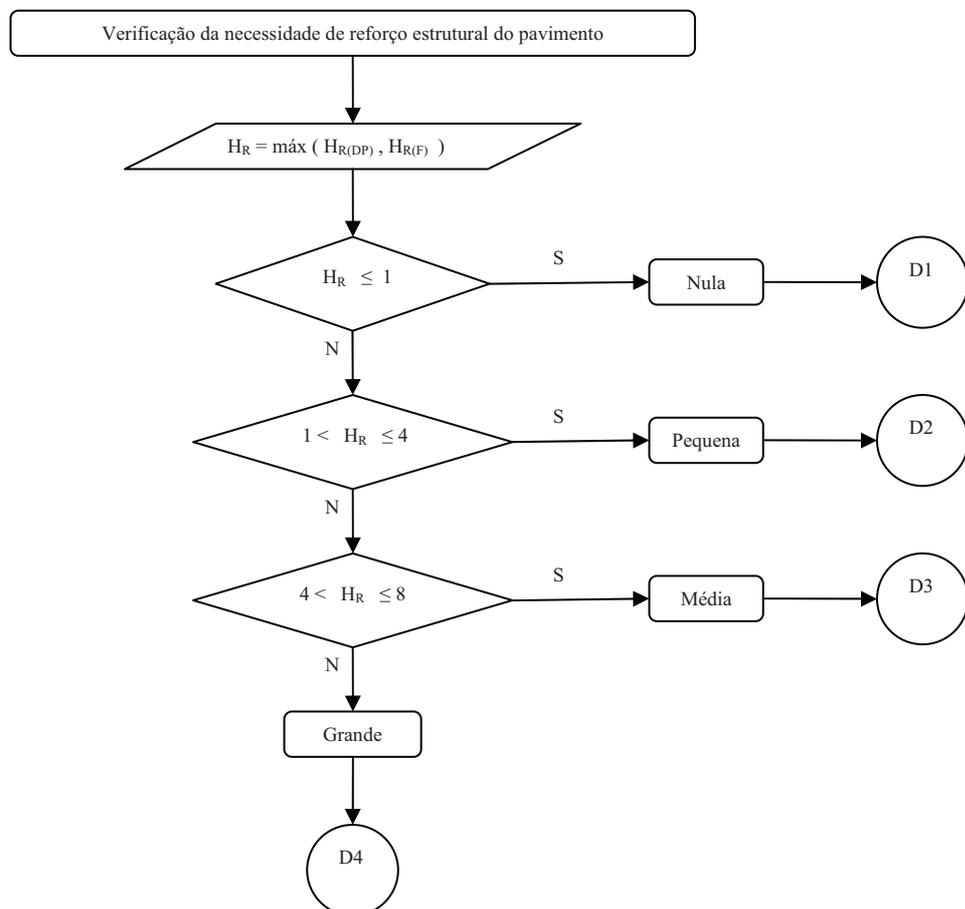
Figura 63 – Verificação da necessidade de reforço estrutural (GONÇALVES, 1997)

$$H_{R(F)} = H_{1 \text{ mín}} - H_1 \tag{11}$$

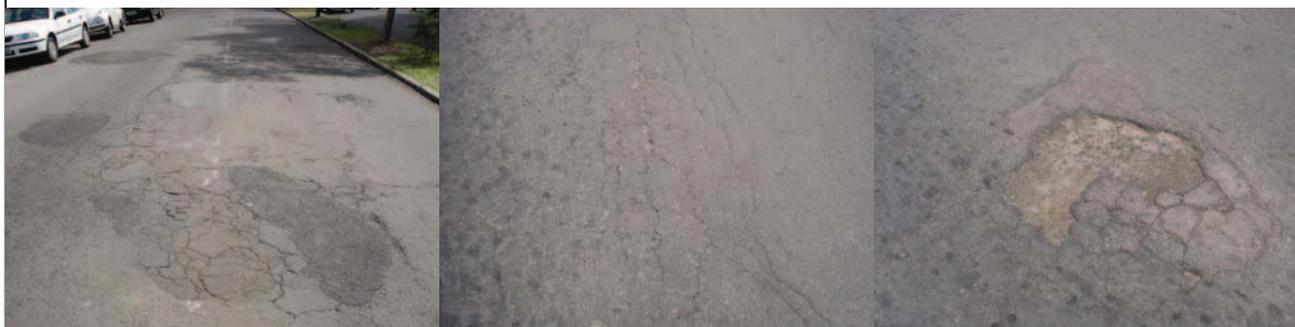
| Árvores de Decisão | |
|---|--|
| Intervenção de Manutenção | Dados Adicionais Recomendáveis |
| Restauração | VBK + Ensaios Destrutivos |

Figura 66 – Resultados do trecho 1 B – C , Av. Presidente Vargas - Santa Maria

Neste subitem são apresentados os resultados das aplicações práticas dos critérios propostos no Capítulo 4, visando encaminhar a solução de manutenção mais apropriada. Para os trechos avaliados (Figuras 66 a 73 e Figuras 76 a 78) são apresentados os seguintes itens:

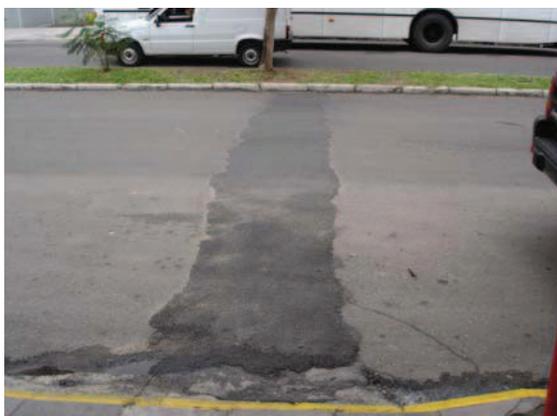
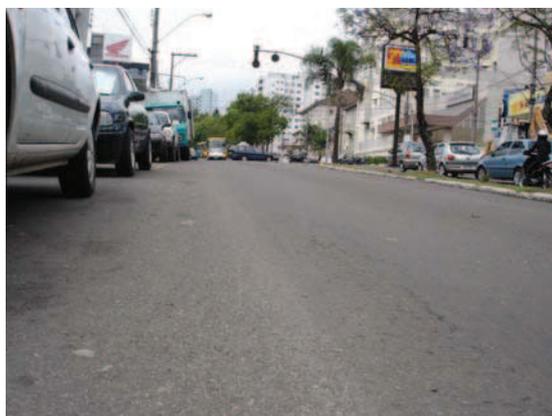
| Intervenção de Manutenção | Dados Adicionais Recomendáveis |
| Conserva Rotineira | VBK |

Figura 67 – Resultados do trecho 1 C – B, Av. Presidente Vargas - Santa Maria

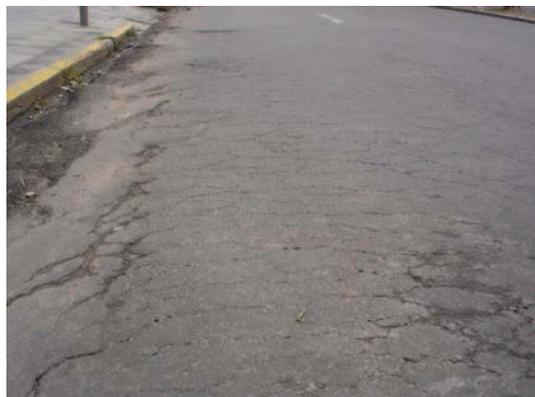
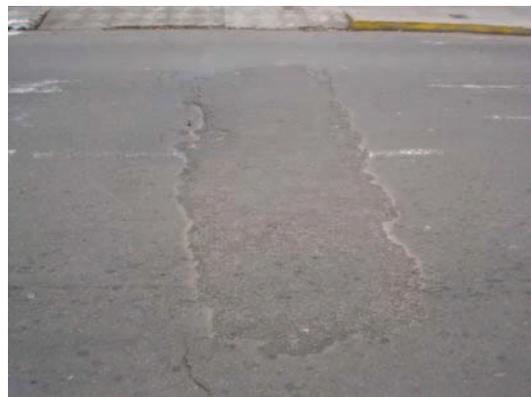
| Intervenção de Manutenção | Dados Adicionais Recomendáveis |
| Conserva Pesada | VBK |

Figura 68 – Resultados do trecho 2 B – C, Av. Presidente Vargas - Santa Maria

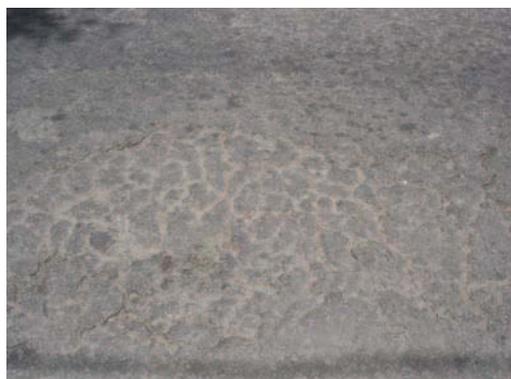
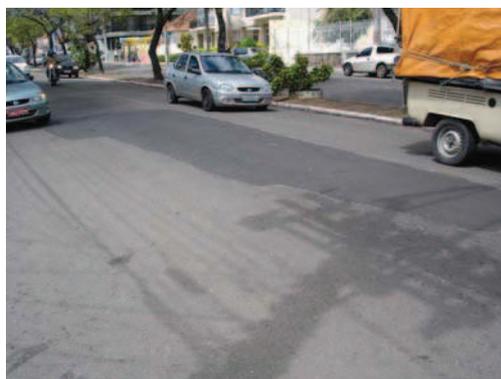
| Árvores de Decisão | |
|---|---|
| Intervenção de Manutenção | Dados Adicionais Recomendáveis |
| Conserva Leve ou Pesada | VBK |

Figura 69 – Resultados do trecho 2 C – B, Av. Presidente Vargas - Santa Maria

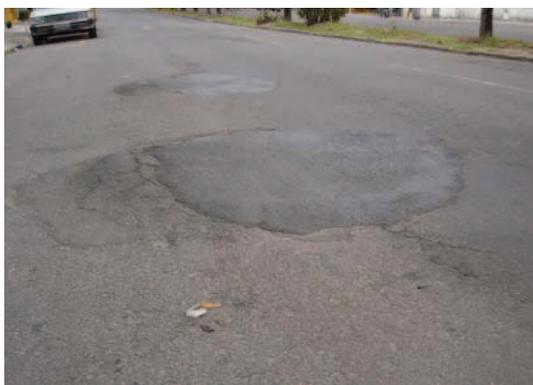
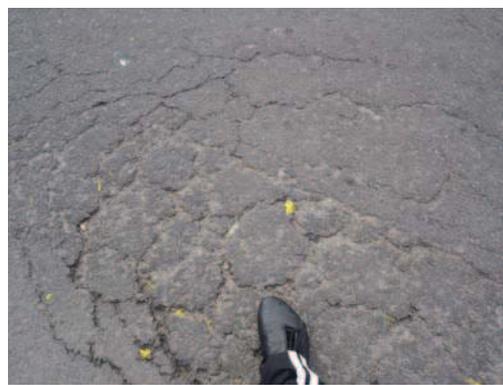
| Árvores de Decisão | |
|---|--|
| Intervenção de Manutenção | Dados Adicionais Recomendáveis |
| Conserva Pesada ou Restauração | VBK |

Figura 70 – Resultados do trecho 3 B – C, Av. Presidente Vargas - Santa Maria

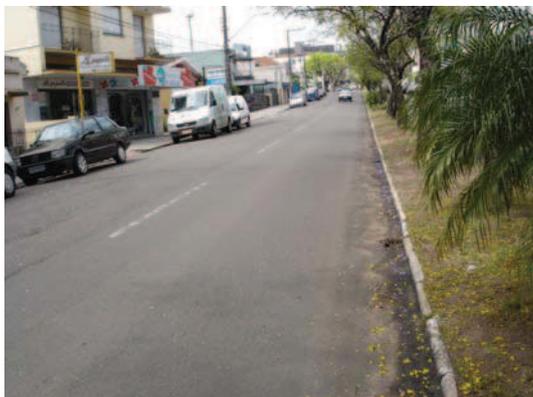
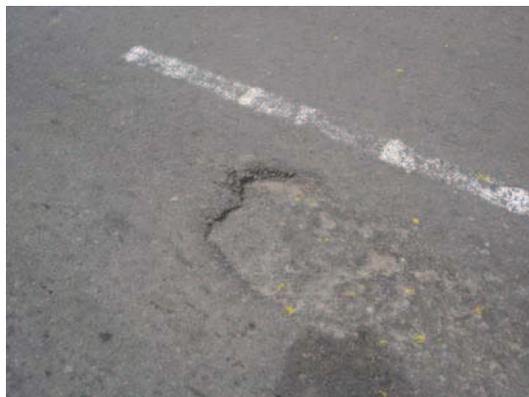
| Intervenção de Manutenção | Dados Adicionais Recomendáveis |
| Conserva Leve | VBK |

Figura 71 – Resultados do trecho 3 C – B, Av. Presidente Vargas - Santa Maria

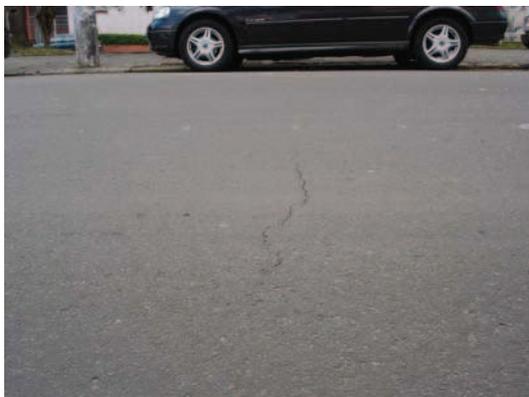
| Árvores de Decisão | |
|---|---|
| Intervenção de Manutenção | Dados Adicionais Recomendáveis |
| Conserva Rotineira | VBK |

Figura 72 – Resultados do trecho 4 C – B, Av. Presidente Vargas - Santa Maria

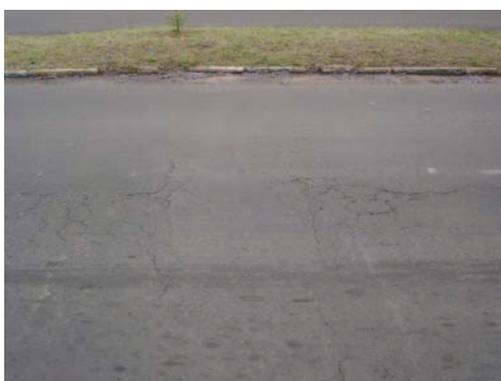
| Árvores de Decisão | |
|---|---|
| Intervenção de Manutenção | Dados Adicionais Recomendáveis |
| Conserva Leve ou Pesada | VBK |

Figura 73 – Resultados do trecho 4 B – C, Av. Presidente Vargas - Santa Maria

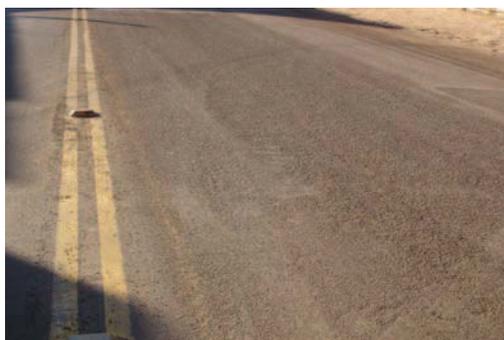
| Árvores de Decisão | |
|---|---|
| Intervenção de Manutenção | Dados Adicionais Recomendáveis |
| Conserva Pesada | VBK + Ensaios destrutivos |

Figura 76 – Resultados do trecho SA 1, Perimetral Norte - Erechim

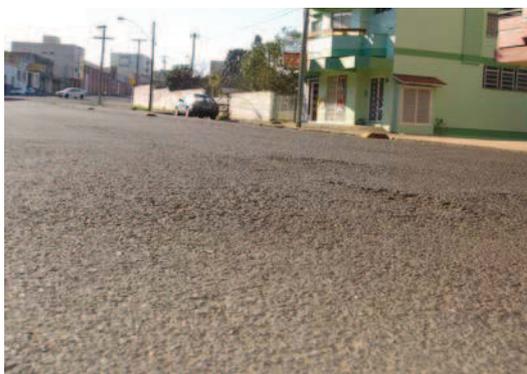
| Árvores de Decisão | |
|---|--|
| Intervenção de Manutenção | Dados Adicionais Recomendáveis |
| Conserva Rotineira | VBK |

Figura 77 – Resultados do trecho SA 2 - S2, Perimetral Norte - Erechim

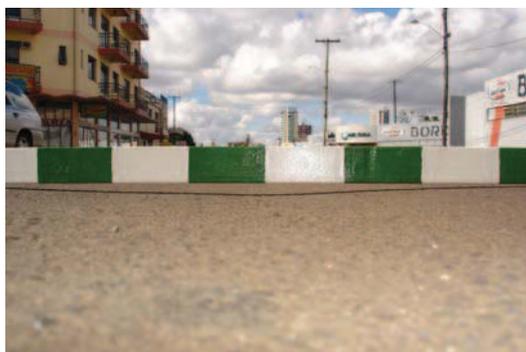
| Árvores de Decisão | |
|---|--|
| Intervenção de Manutenção | Dados Adicionais Recomendáveis |
| Conserva Leve | VBK |

Figura 78 – Resultados do trecho SA 2 - S3, Perimetral Norte - Erechim
