UNIVERSIDADE DE PASSO FUNDO

PROGRAMA DE PÓS-GRADUAÇÃO
EM ENGENHARIA CIVIL E AMBIENTAL

Tese de Doutorado

AVALIAÇÃO DA CONDIÇÃO ESTRUTURAL DE DANOS
EM PONTES ATRAVÉS DE DADOS DE VIBRAÇÃO

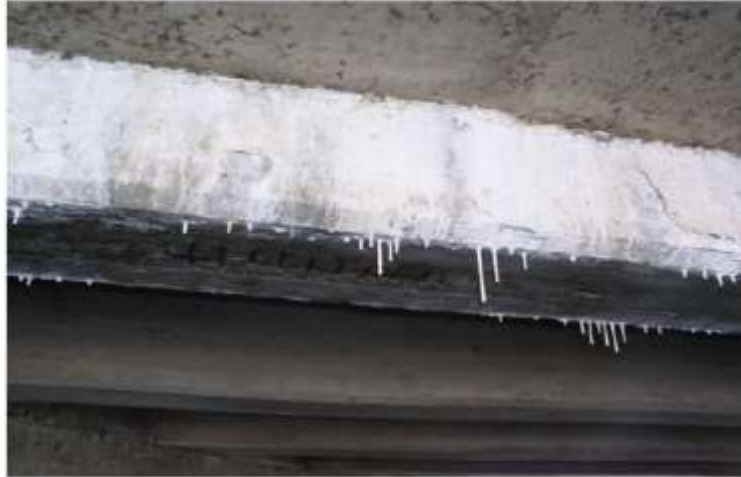
Figura 4: Eflorescência

A presença de fissuras permite a absorção e o aumento do fluxo da umidade dentro do concreto, o qual é evidenciado pelos depósitos brancos sobre a superfície chamada de eflorescência. O fenômeno é uma combinação de carbonato de cálcio percolado pela pasta de cimento e outros compostos de carbonato recristalizado e cloretos. A Figura 4 apresenta o fenômeno da eflorescência.

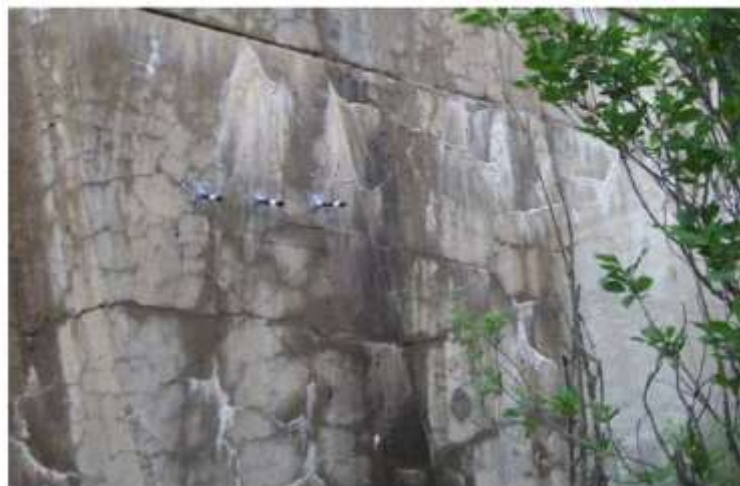
Figura 5: Reação álcali-sílica

O fissuramento resultante da expansão *AAR*, reduz a rigidez mecânica e, conseqüentemente, as frequências naturais do elemento. Estas fissuras podem ser consideradas parte de um sistema interconectado imperfeito, o qual também inclui interfaces entre os agregados e a argamassa ou pasta de cimento, bem como outros defeitos (CAVALCANTI et al, 2021).

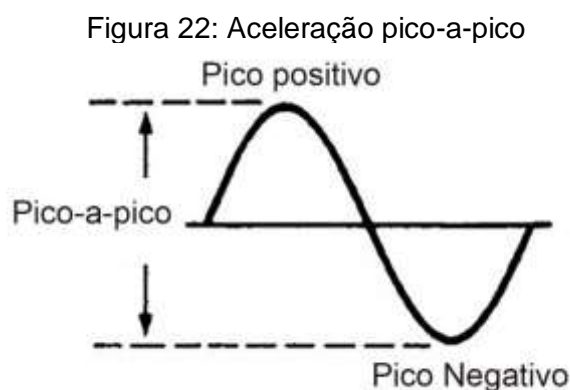
Segundo Rawlins (2000), o valor da aceleração pico-a-pico é simplesmente uma medição da amplitude de uma forma de onda considerada do pico positivo ao pico negativo. A Figura 22 apresenta a aceleração de pico-a-pico.

O valor da aceleração de pico-a-pico é apresentado na Equação (12)

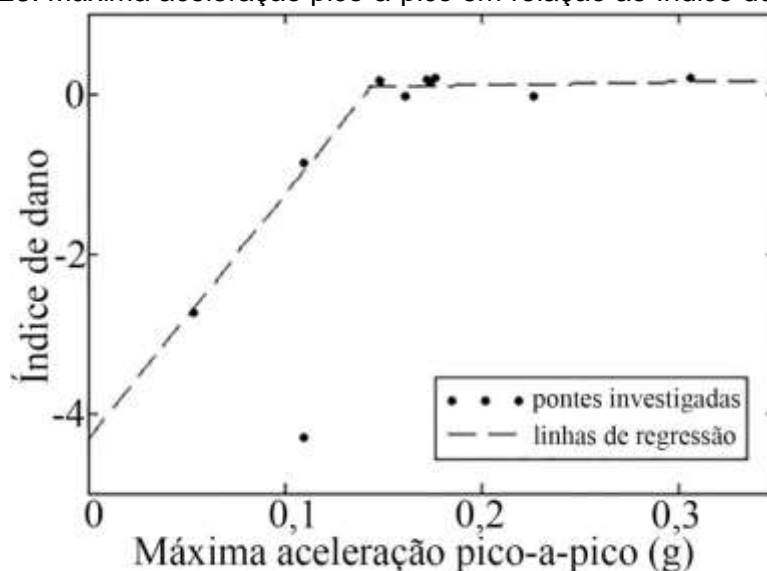
Figura 23: Máxima aceleração pico-a-pico em relação ao índice de dano *DI*.

As linhas de regressão calculadas para obter índices de dano *DI* a partir da aceleração máxima de pico-a-pico são apresentadas nas Equações (13) e (14). A Equação (13) representa a linha ascendente do gráfico, onde as acelerações máximas de pico-a-pico são menores que 0,15g; enquanto a Equação (14) representa o trecho retilíneo onde as acelerações máximas de pico-a-pico maiores que 0,15g até 0,30g.

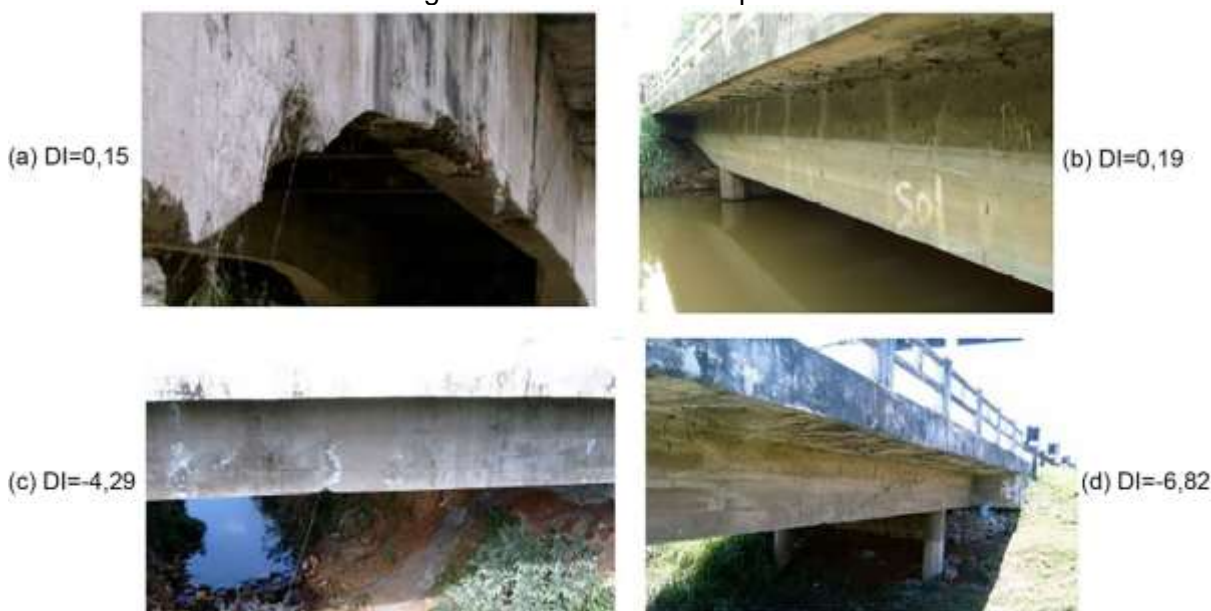
Figura 24: DI e danos em pontes

Os mesmos autores ressaltam que este parâmetro é um melhor indicador de dano que as medições de intensidade da vibração através do índice V . Além disso, alertam para a necessidade de revisar a norma ABNT NBR 15307/2005.

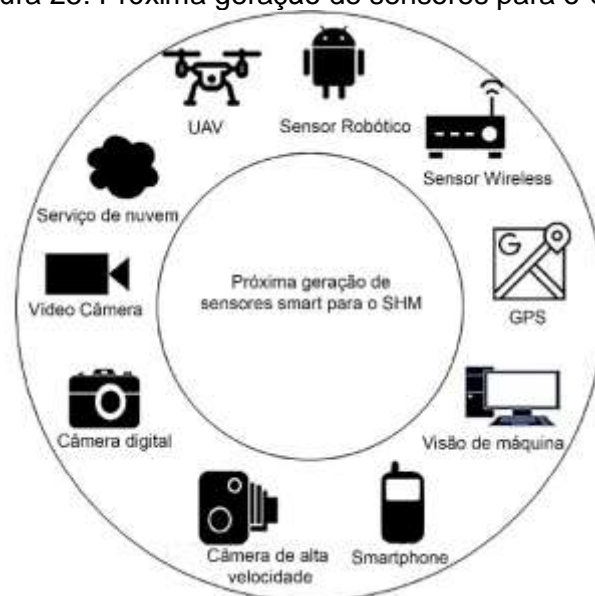
Figura 25: Próxima geração de sensores para o *SHM*

Segundo Kromanis (2020), estes aparelhos são considerados a próxima geração de sensores inteligentes junto com outros aparelhos e técnicas: sensoriamento robótico; sensoriamento wireless; GPS; visão de máquina; câmera de alta velocidade; câmera digital; vídeo-câmera; serviço de nuvem e; veículo aéreo não-tripulado - UAV. A Figura 25 apresenta os sensores *SHM* para a próxima geração (SONY, LAVENTURE e SADHU, 2019; MANIKANDAN et al, 2020).

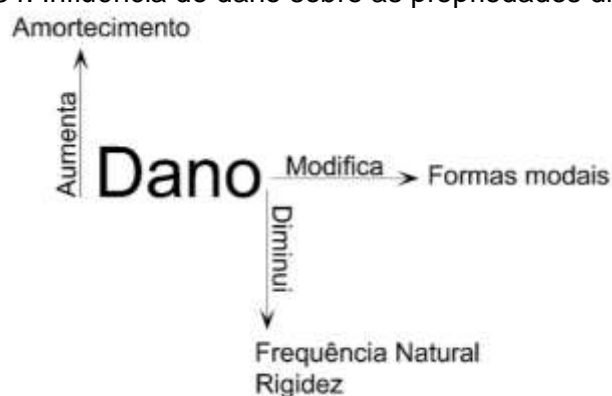
Figura 34: Influência do dano sobre as propriedades dinâmicas

Segundo Xing, Halling e Barr (2012), a relação do amortecimento com o dano não deve ser exclusiva. É recomendando que se utilizem outras metodologias para a definição de desconformidades estruturais devido à complexidade do amortecimento e a dificuldade em obter valores com um grau de precisão adequado. A Figura 34 apresenta a influência da presença do dano sobre os parâmetros dinâmicos de vibração.

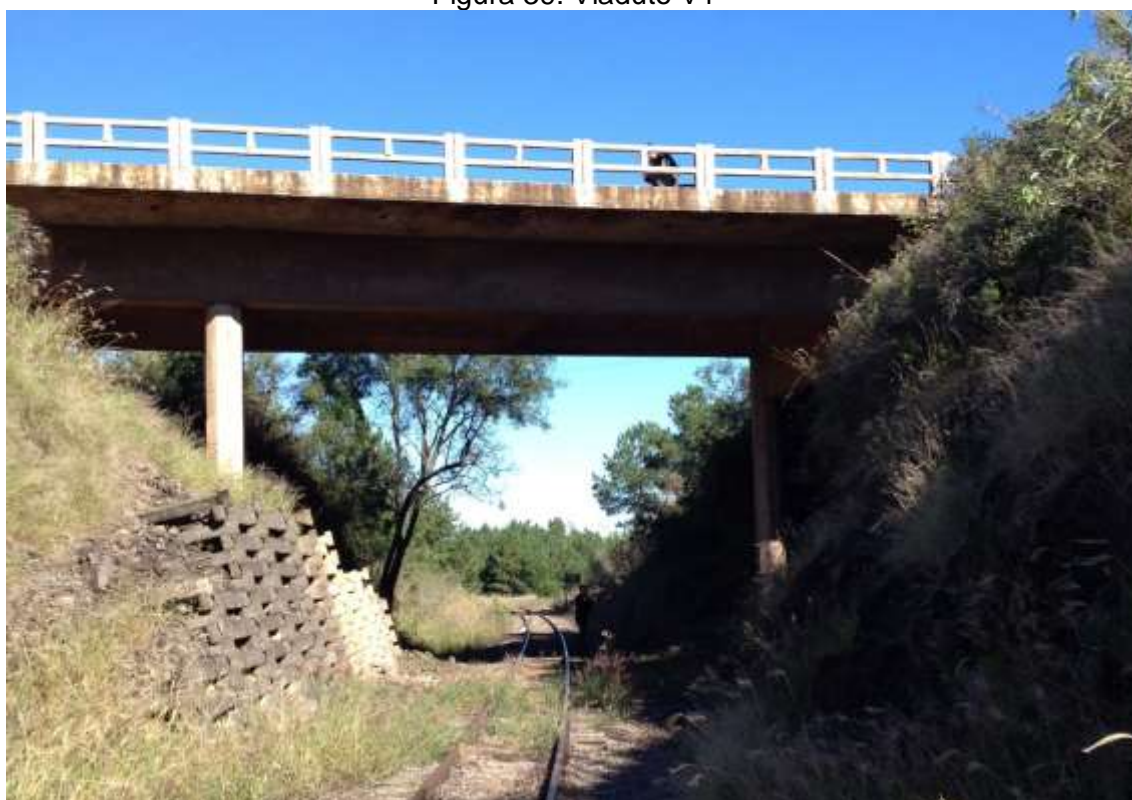
Figura 39: Viaduto V1

O viaduto V1 localiza-se na rodovia BR 285 entre Carazinho e Lagoa Vermelha, no município de Passo Fundo, nas proximidades do distrito industrial. Construído em concreto armado, possui duas longarinas com as extremidades em balanço; três transversinas não conectadas com o tabuleiro e localizadas entre as longarinas; comprimento total de 22,50 metros. A Figura 39 apresenta o viaduto V1.

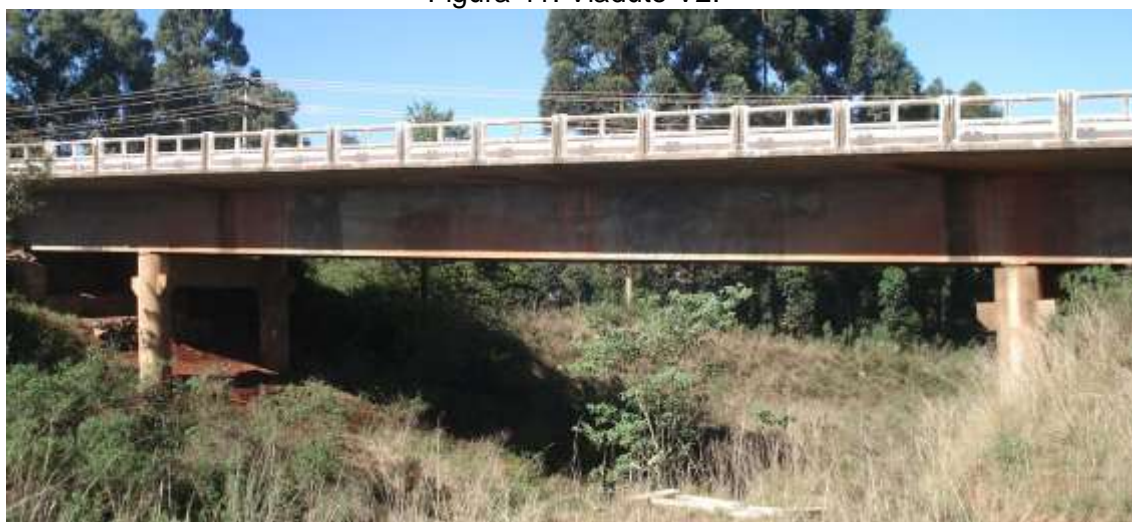
Figura 41: Viaduto V2.

O viaduto V2 localiza-se na estrada Perimetral Leste, RS-135, no município de Passo Fundo. Construído em concreto armado, possui duas longarinas em balanço; quatro transversinas não conectadas com o tabuleiro e localizadas entre as longarinas; comprimento total de 36,00 metros e ângulo de inclinação longitudinal de 3,65°. A Figura 41 apresenta o viaduto V2. As dimensões deste viaduto foram conhecidas a partir do acesso ao projeto estrutural.

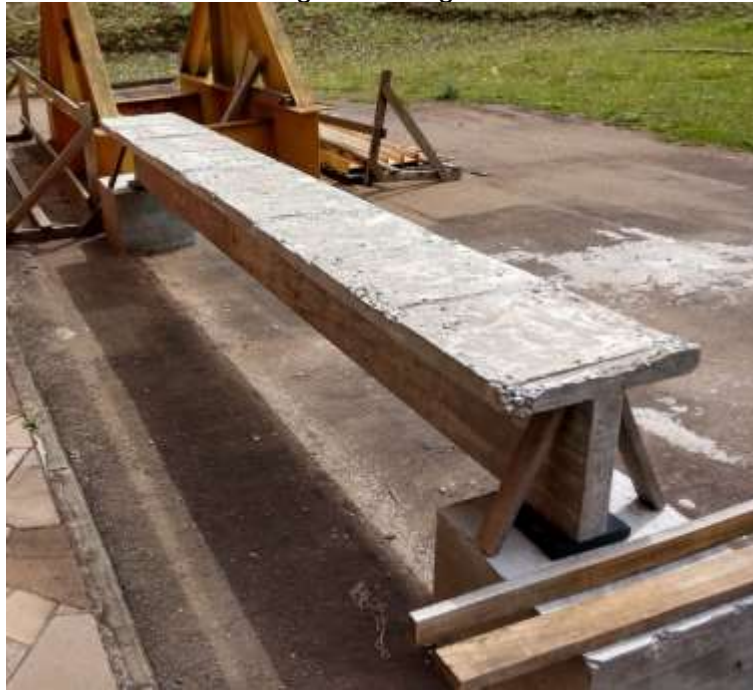
Figura 43: Viga T

É simplesmente apoiada sobre duas peças em neoprene fretado, restrição que é frequentemente considerada para o projeto de Obras de Arte Especiais. Foram criadas também duas bases quadradas em concreto para o suporte da viga. A Figura 43 apresenta a viga T.

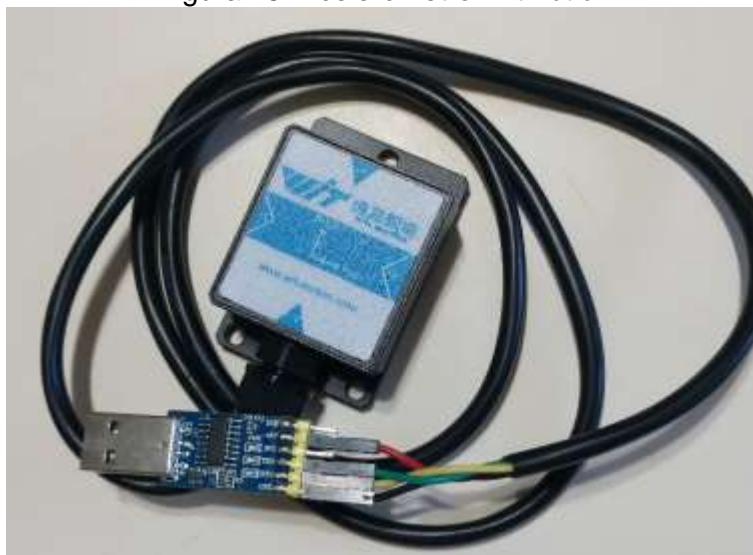
Figura 45: Acelerômetro *WitMotion*

de calibração antes de iniciar o salvamento de dados. A Figura 45 apresenta o acelerômetro *WitMotion* utilizado (WITMOTION, 2021).

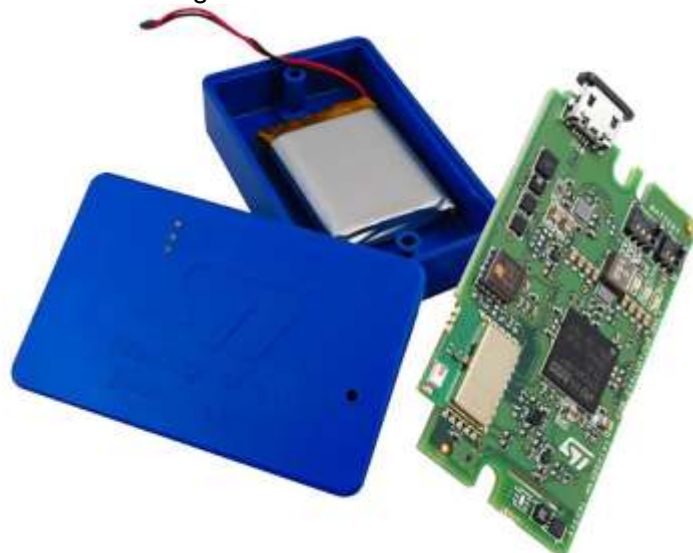
Figura 46: Acelerômetro ST

O acelerômetro da *ST Microelectronics* opera através de uma conexão wireless com o smartphone a partir do uso do aplicativo *ST BLE sensor*. O aplicativo permite criar um software de extração de dados, onde é possível definir a variável de interesse – temperatura, umidade, pressão, aceleração, movimento, reconhecimento de atividade humana, entre outros –, a função – *ARMA*, *FFT*, *RMS*, desvio padrão, entre outros -, a passagem de filtros, o número de dados para criar a *FFT* – de 16 até 6666 - e a saída – Bluetooth, cartão SD, entre outros.

A configuração da aplicação criada para o acelerômetro *ST Microelectronics*, no aplicativo *ST BLE Sensor*, registrava as acelerações com taxa de amostragem igual a 416 Hz, em modo de energia de alto desempenho, escala 2g, sem filtros; uso da *FFT* a cada 1024 pontos de leitura e; transmissão via Bluetooth. Ao fim da medição, é criado um arquivo com extensão csv, o qual é enviado via e-mail. A Figura 46 apresenta as partes que constituem o sensor *ST* (ST.life.Augmented., 2019, ST.life.Augmented., 2021).

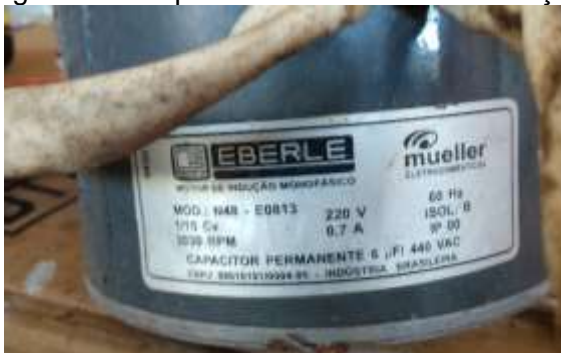
Figura 47: Propriedades do motor de vibração

No ensaio experimental final na viga T, um motor de uma centrífuga para uso doméstico, da marca *mueller*[®], foi utilizada como fonte de excitação. As propriedades deste dispositivo são: rotação igual a 3030 RPM; voltagem de 220 V; amperagem de 0,7 A; potência 1/15 CV e; frequência de 60 Hz. As propriedades do motor são apresentadas na Figura 47.

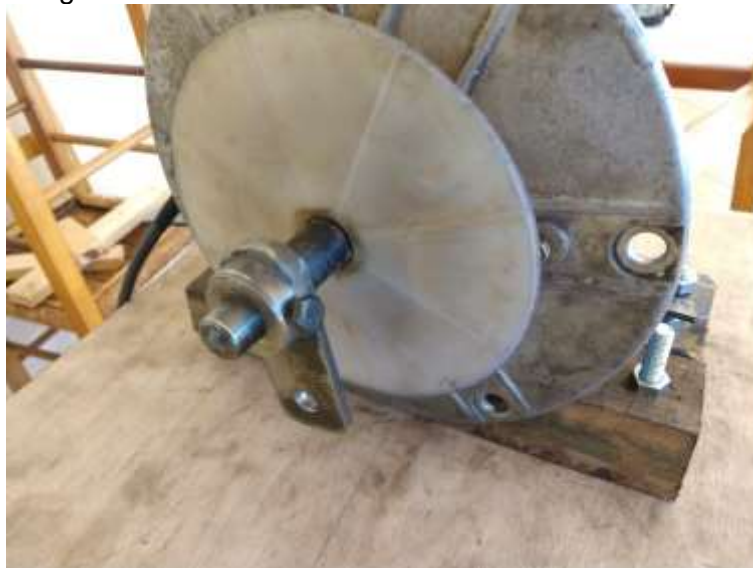
Figura 48: Massa adicionada ao eixo central do motor

A rotação do motor foi controlada com o uso de um dimmer com amperagem igual a 25 A, com controle de potência na faixa de 0% a 100%. A Figura 48 mostra a massa adicionada ao eixo central do motor.

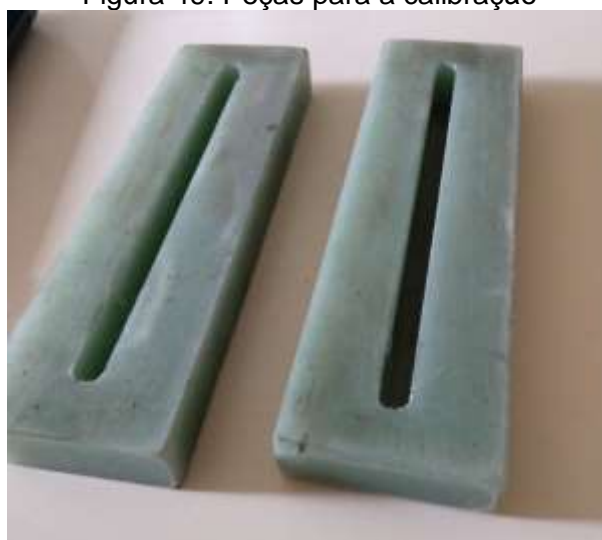
Figura 49: Peças para a calibração

Para a etapa de calibração do acelerômetro do celular foram criadas duas peças em nylon industrial a partir da manufatura em máquina de torno. As peças foram utilizadas para garantir às seis diferentes posições no processo de calibração apresentado por Stančin e Tomažič (2014). O smartphone era encaixado nos sulcos das peças. A Figura 49 apresenta as peças utilizadas na calibração.

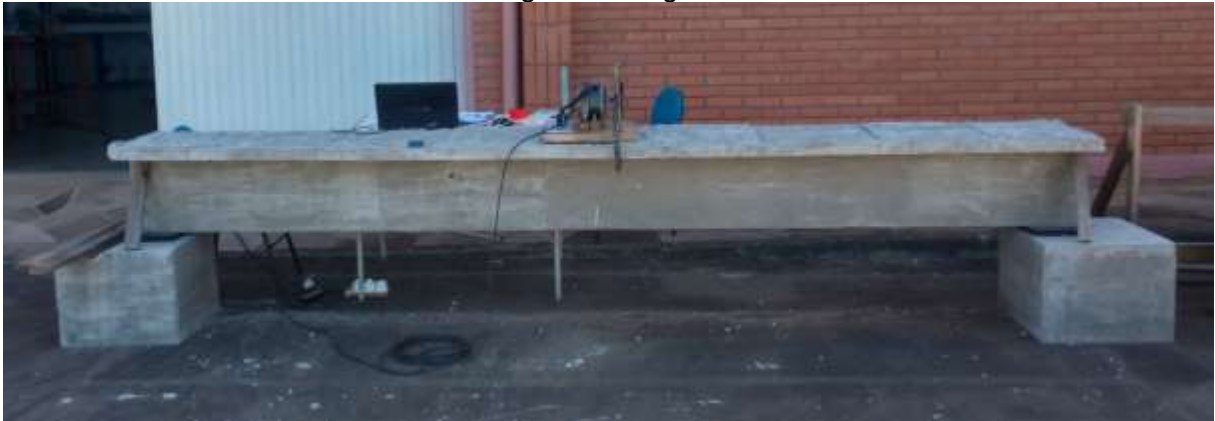
Figura 53: Viga T

A Figura 53 apresenta a viga T junto ao motor posicionado na metade do vão.

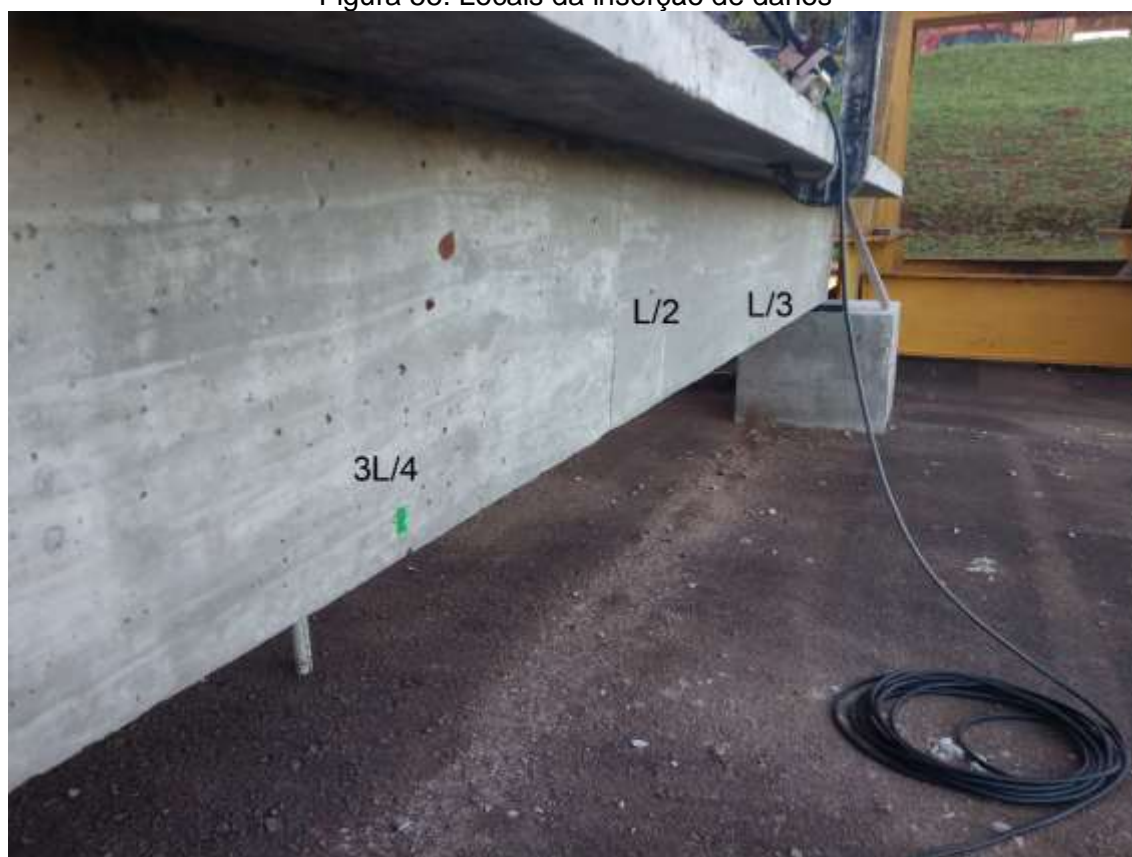
Figura 55: Locais da inserção de danos

A Figura 55 apresenta o local onde foram inseridos os danos à viga T.

A cada corte ou evolução do dano proposital, foram realizadas medições com o motor em funcionamentos que correspondem a 10%, 20% e 30% de potência.

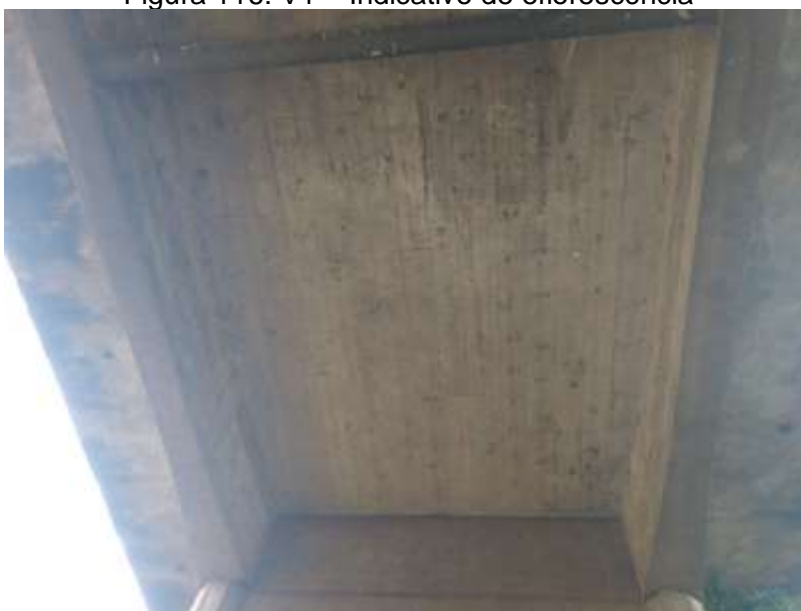
Figura 116: V1 – Indicativo de eflorescência

Na Figura 116 é possível visualizar as linhas brancas na parte inferior do tabuleiro, localizadas próximas à metade do vão.

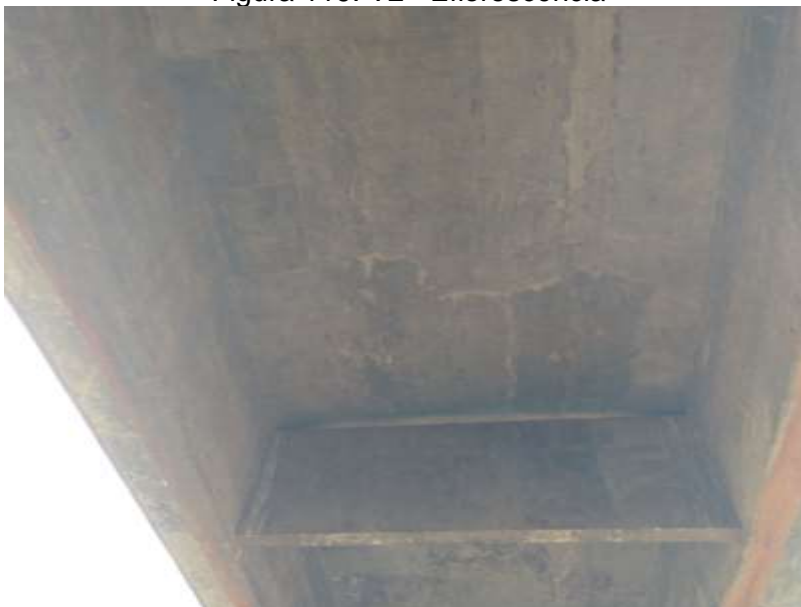
Figura 119: V2 - Eflorescência

Na parte inferior do tabuleiro, próximo à metade do vão, foram encontradas linhas brancas que também podem ser associadas à eflorescência. A Figura 119 apresenta esta manifestação patológica.

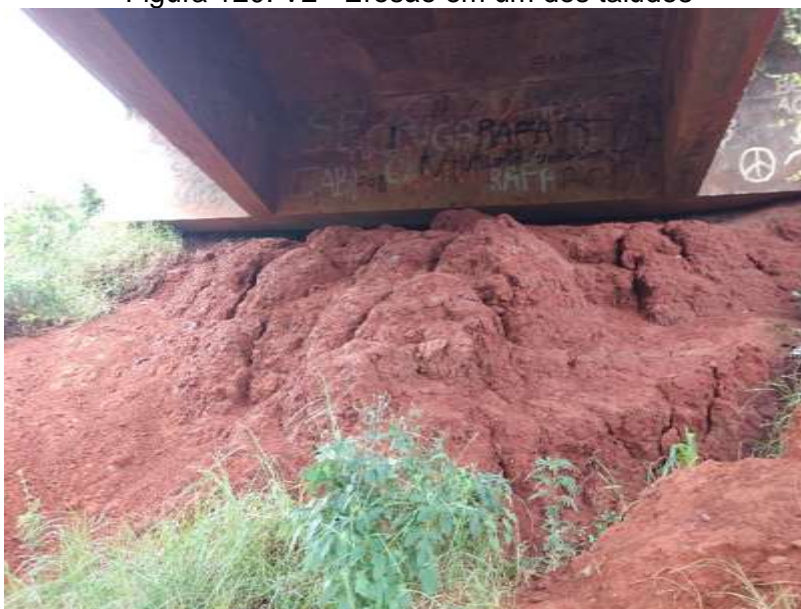
Figura 120: V2 - Erosão em um dos taludes

A Figura 120 apresenta a erosão do solo encontrada em um dos taludes.
