UNIVERSIDADE DE PASSO FUNDO

PROGRAMA DE PÓS-GRADUAÇÃO  
EM PROJETO E PROCESSOS DE  
FABRICAÇÃO

Dissertação de Mestrado

ANÁLISE DA RESISTÊNCIA MECÂNICA E A FADIGA DE  
AÇO AISI 304 SOLDADO PELO PROCESSO LASER

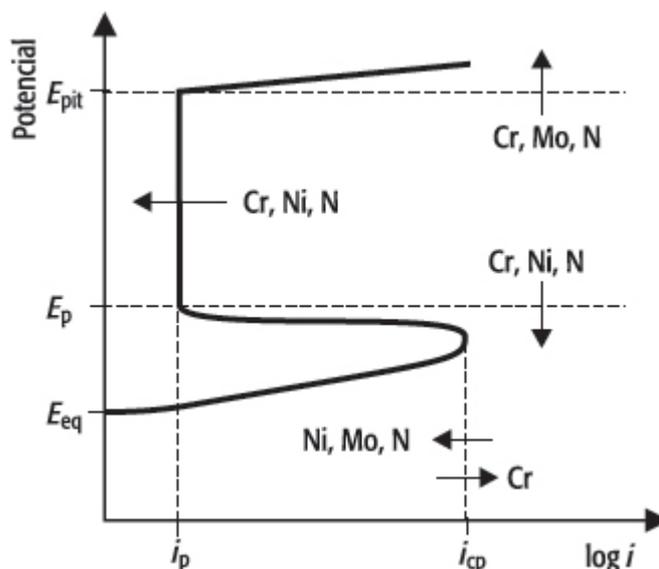
Figura 1 - Efeitos de elementos de liga na curva de polarização.

Os elementos de ligam citados na Figura 1 podem determinar a microestrutura do aço, conforme Bertolini (2010). A característica de um aço inoxidável, assim como demais tipos de aços, pode ser mudada de acordo com seu microconstituente predominante na sua microestrutura, de acordo for os materiais podem ser martensíticos, ferríticos ou austeníticos (Callister, 2012).

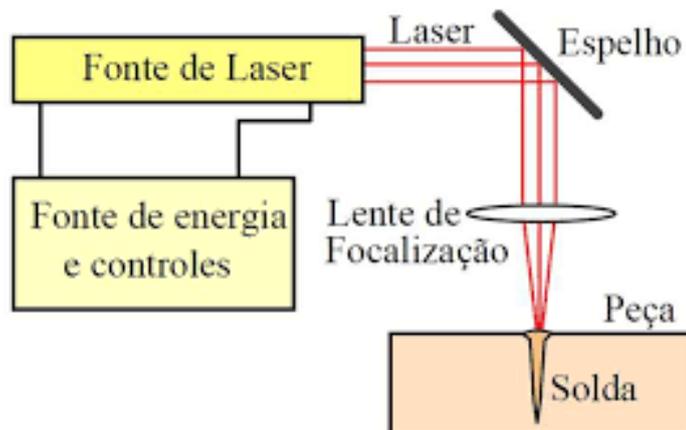
Figura 3- Princípio de funcionamento do LASER.

A Figura 3 demonstra que é necessário um material ativo que permita a conversão da energia externa em ondas coerentes, assim como é necessário um meio para fornecer energia ao material ativo e espelhos semi-transparentes para obrigar os raios à passarem várias vezes pelo metal ativo e assim sejam amplificados (Machado Guerra, 1996).

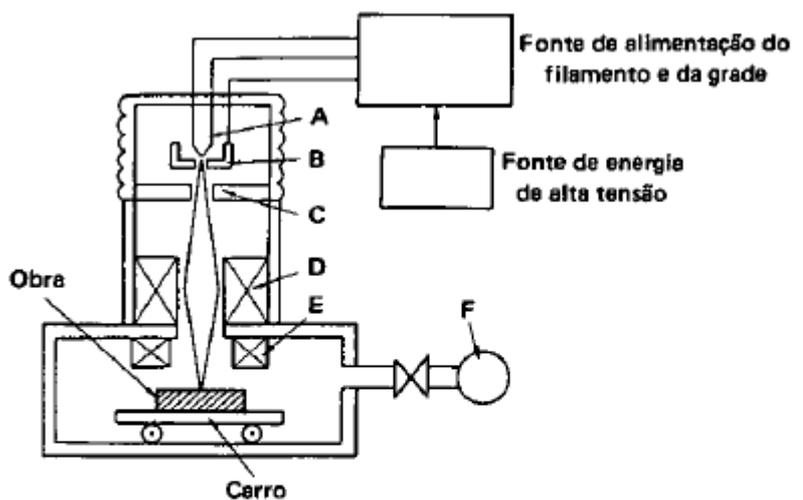
Figura 4 - Esquema de funcionamento da solda laser.

Soldagem a laser pode ser considerada um processo de soldagem por feixe de elétrons e ocorre através da alta concentração de energia, promovendo uma penetração extremamente profunda no material desejado a soldar, por isso materiais com alta espessura podem ser soldados de uma vez só, assim como metais com alto ponto de fusão. A Figura 4 demonstra como funciona o processo de geração do laser (feixe de elétrons) e a sua soldagem.

- A – Filamento gerador
- B – Grade de controle da intensidade do feixe de elétrons
- C – Anodo acelerador
- D – Lente eletromagnética convergente
- E – Bobina de deflexão para mudança na direção do feixe de elétrons
- F – Bomba de vácuo para despressurização na câmara de soldagem, a fim de eliminar o amortecimento do feixe de elétrons

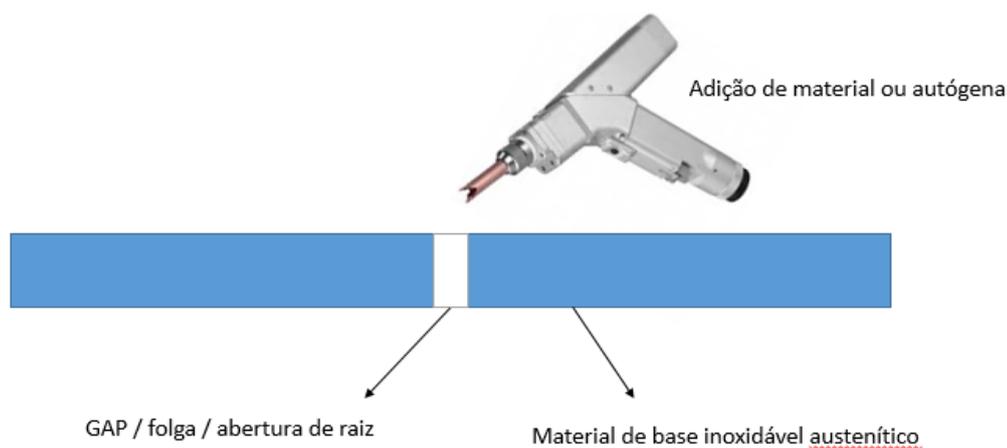
Figura 7 - Esboço da configuração da junta e processo de soldagem.

em uma indústria de implementos agrícolas devido a variação dos processos primários de fabricação. Na Figura 7 é demonstrado a geometria da junta soldada e também a caracterização da mesma.

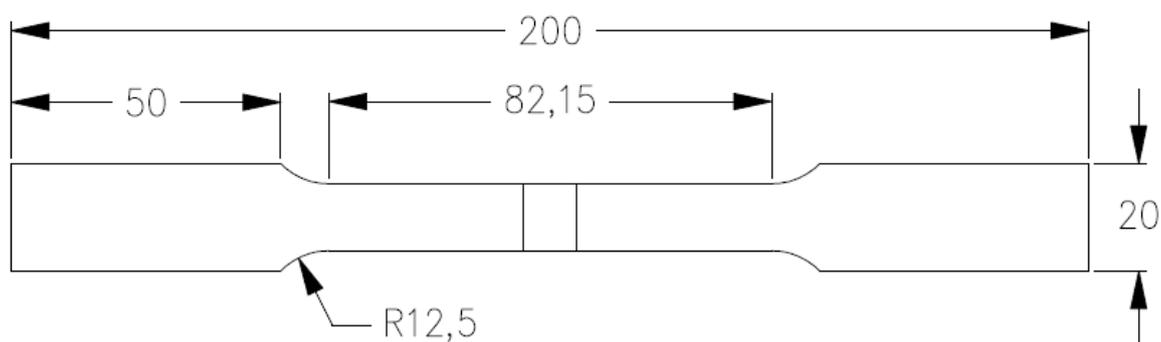
Figura 8 - Corpo de prova de tração soldado (dimensões em mm).

Os ensaios de tração foram executados no Laboratório de Ensaio Mecânicos da Faculdade de Engenharia e Arquitetura da Universidade de Passo Fundo (UPF), sendo estes realizados na máquina de ensaios universais da marca Schenck, modelo UPM-200. Os corpos de prova foram preparados através da norma ASTM E8/E8M-22 (2022), onde foram utilizadas as diretrizes da norma para dimensionamento do corpo de prova e também da preparação para execução do ensaio. As amostras foram soldadas e posteriormente foram cortadas, conforme a Figura 9, através de uma máquina de eletroerosão a fio. Este processo foi realizado nas dependências da empresa Stara Indústria de Implementos Agrícolas, localizada em Não-Me-Toque – RS.

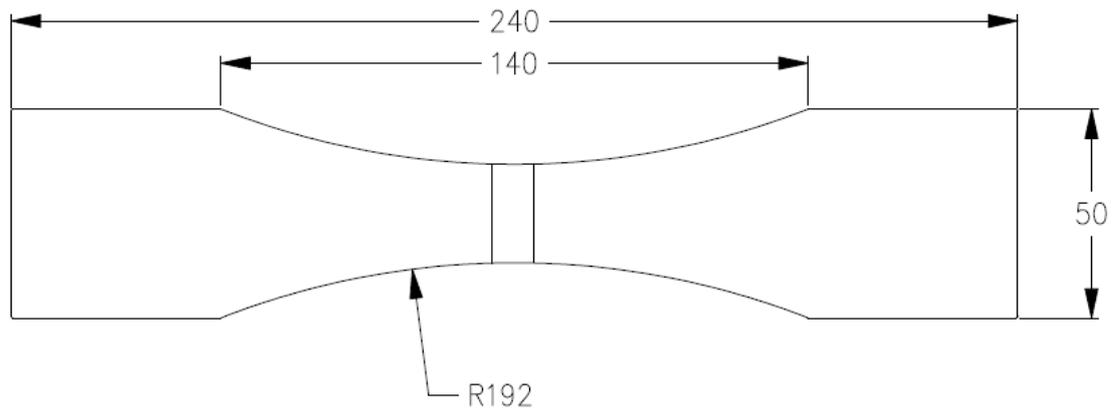
Figura 9 - Corpo de prova para ensaio de fadiga (dimensões em mm).

Os ensaios de fadiga foram realizados em corpos de provas retirados das amostras soldadas. Os mesmos foram dimensionados de acordo com a norma ASTM E466, conforme a Figura 10 demonstra. Os ensaios de fadiga foram realizados no Laboratório de Ensaio Mecânicos da Faculdade de Engenharia e Arquitetura da Universidade de Passo Fundo (UPF). O equipamento utilizado para realização do ensaio foi uma máquina servo hidráulica da marca Shimadzu modelo EHF-EV101.

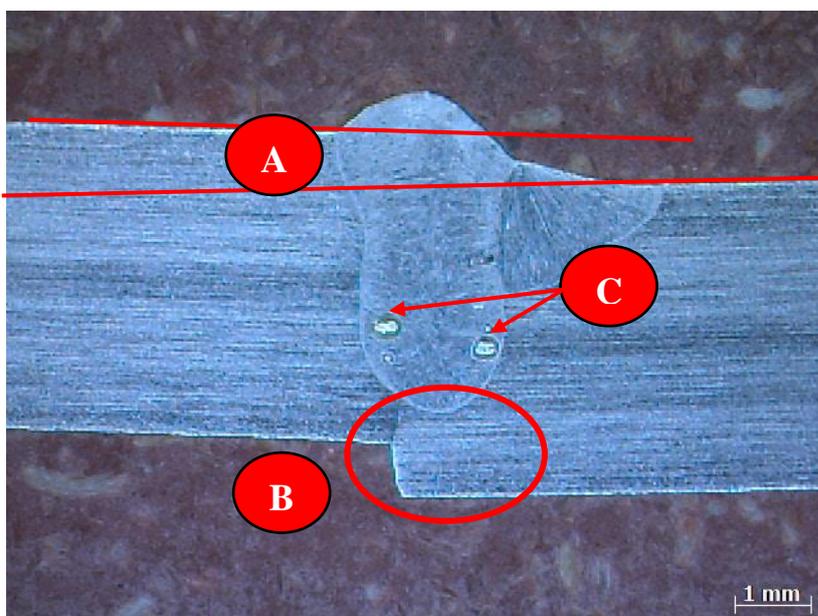
Figura 10 - Macrografia de amostradas soldadas preliminarmente.

Na Figura 11 é possível observar que foram encontrados defeitos de soldagem como: desalinhamento dos metais de base (A), falta de penetração total (B) e também porosidades internas (C).

Conforme Nazário Coelho (2012), cordões que não houveram penetração total em aços inoxidáveis AISI 316 também apresentaram poros após a formação do *keyhole*. Este processo ocorre devido ao alta velocidade de resfriamento e conseqüentemente à alta solidificação da junta soldada.

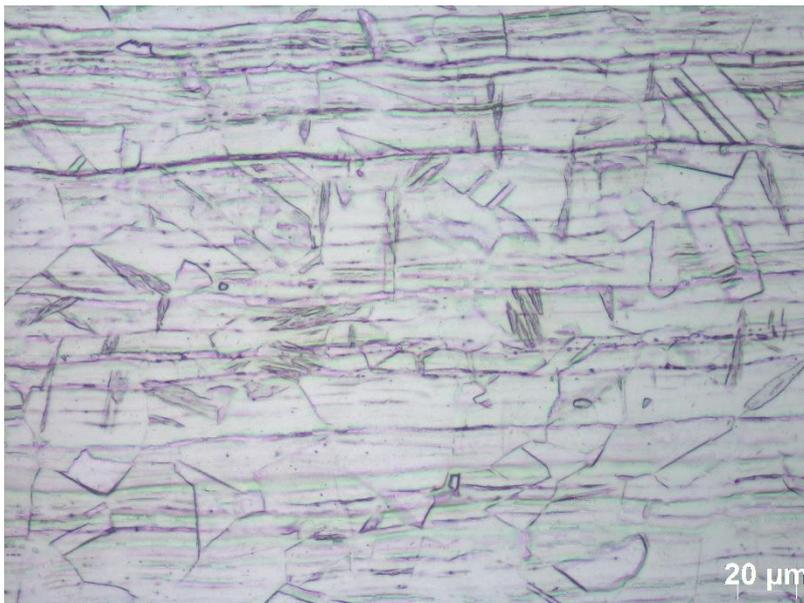
Figura 11 - Micrografia metal de base AISI 304.

Na Figura 12 é possível observar o metal de base em uma ampliação de 100 vezes, realizadas através do microscópio óptico. Podemos observar o contorno dos grãos, bem como a sua estrutura austenítica com maclas de recozimento.

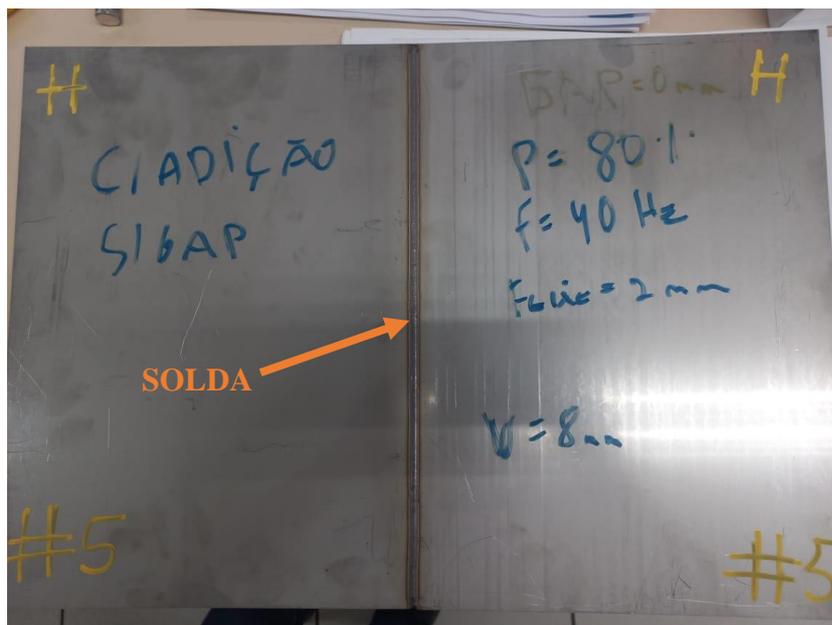
Figura 12 - Corpo de prova soldado.

Inicialmente apresentamos os resultados obtidos após a soldagem dos corpos de provas. Na Figura 13 pode-se verificar o corpo de prova soldado após a união das chapas desenvolvidas para posterior desenvolvimento das amostras para os ensaios mecânicos necessários.

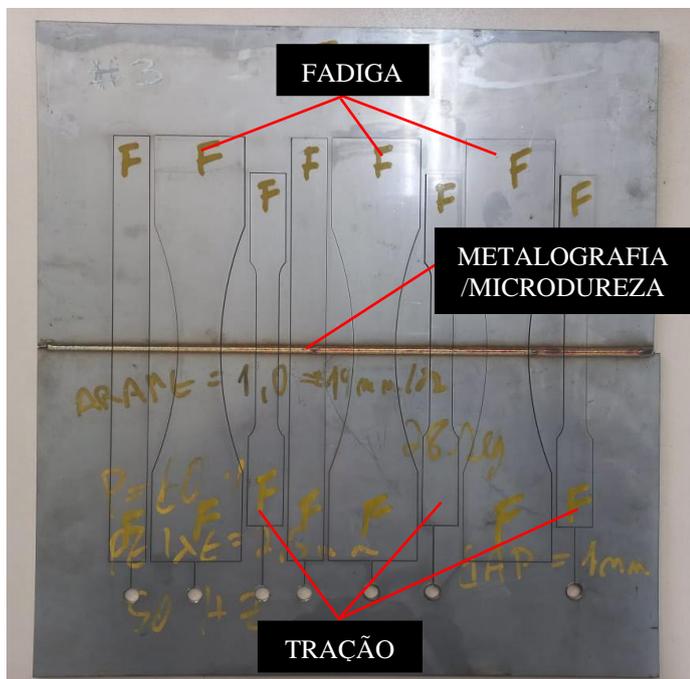
Figura 13 - Corpo de prova soldado com amostras de ensaios.

A Figura 14 demonstra como o corpo de prova soldado com as geometrias das amostras dos corpos de provas para realização dos ensaios mecânicos, conforme demonstrado e exemplificado.

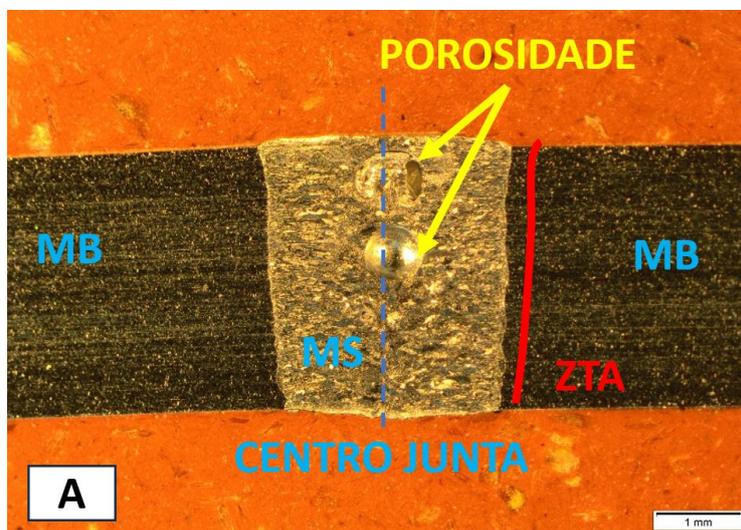
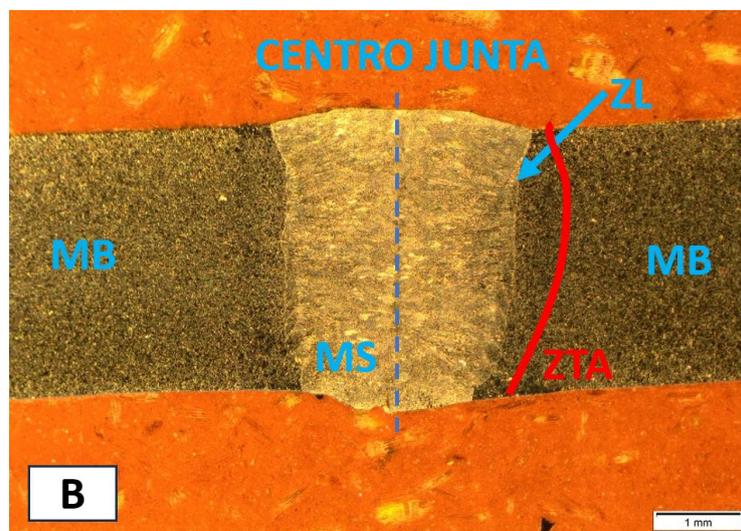
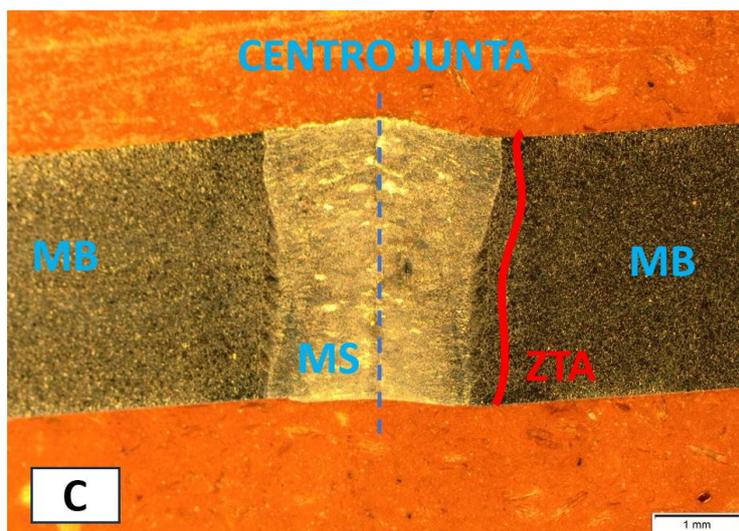
Nas Figuras 15, 16 e 17 é possível analisar os resultados encontrados nos ensaios macrográficos, verificando que foi encontrado uma penetração total da junta soldada nos corpos de prova. Também é possível identificar alguns defeitos de soldagem encontrados internamente, bem como também verificar a zona termicamente afetada (ZTA), zona de ligação (ZL), metal de base (MB) e metal de solda (MS).

É possível observar que na condição A, existe uma ZTA muito pequena quando comparada as demais condições. Na condição B e C, onde inseriu-se um metal de adição na realização do processo, podemos observar uma ZTA maior.

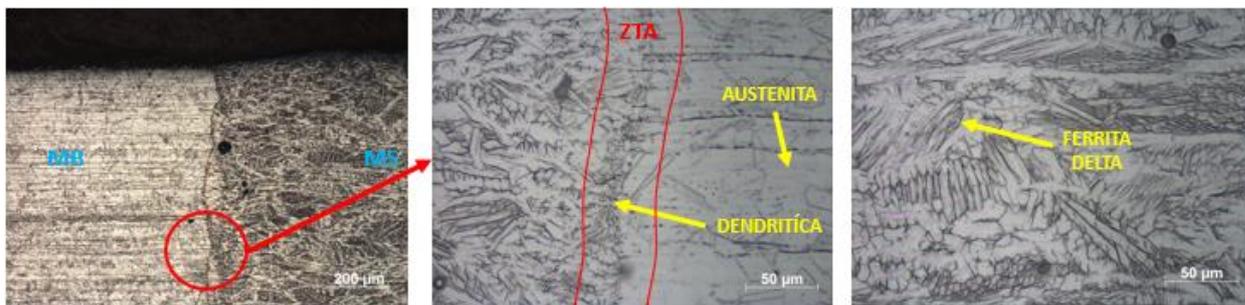
Figura 17 - Análise micrográfica condição A.

A Figura 17 demonstra alguns pontos que podemos observar na análises macrográficas também, como a pequena região da zona termicamente afetada. Como trata-se de um aço inoxidável austenítico, podemos verificar as formações de austenita e de ferrita delta. Também é possível observar a formação da zona dendrítica, onde ocorre a mudança do tamanho de grão ocasionado pela alta temperatura gerada pelo feixe de laser durante o processo de soldagem LBW.

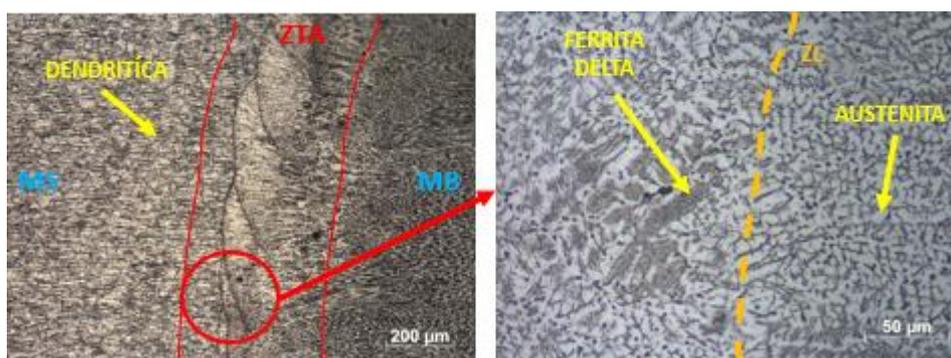
Figura 18 - Análise micrográfica condição B.

Na condição B tem-se a adição de material, onde observamos na Figura 18 que temos uma microestrutura diferente, mas com as mesmas características metalúrgicas que as demais condições. Podemos observar que a zona termicamente afetada é ligeiramente maior, devido a potência maior utilizada na parametrização do processo necessária para diluição do metal de adição na abertura de raiz imposta na condição de soldagem. Também podemos observar que a diluição da austenita é maior devido aos elementos de liga inclusos no metal de adição.

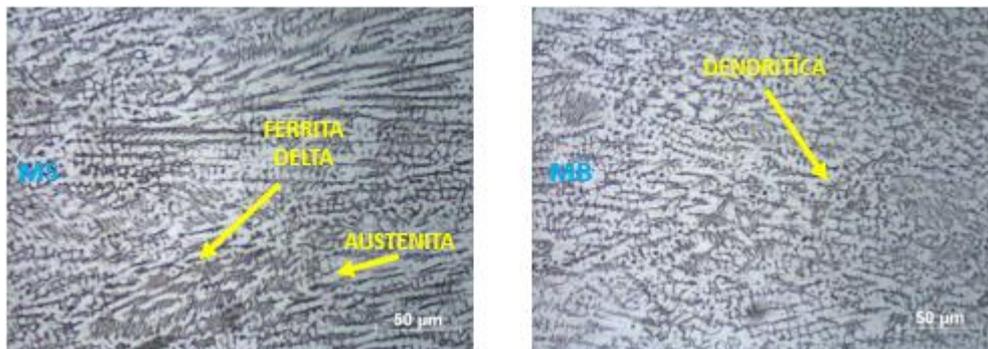
Figura 19 - Análise micrográfica condição C.

perceptível e uma maior diluição da austenita devido aos elementos de liga existentes no metal de adição.

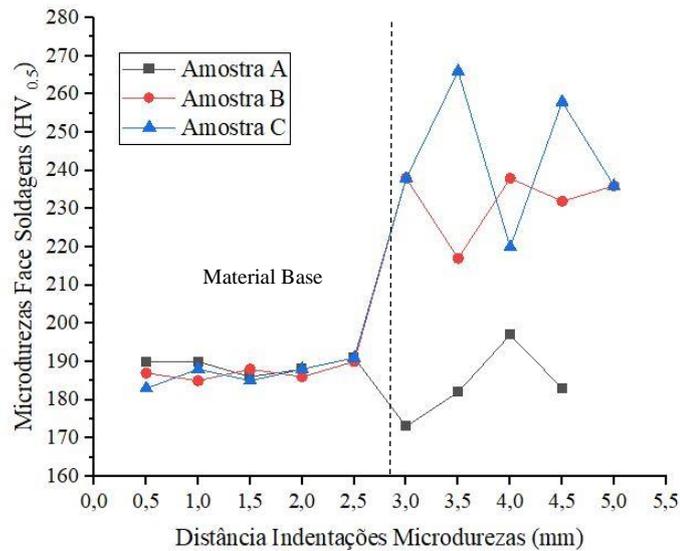
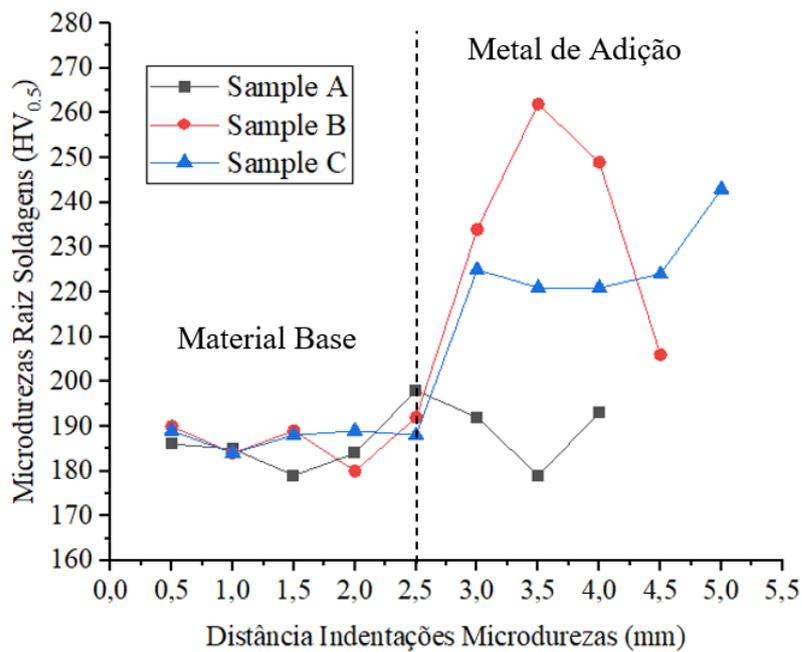
A Figura 20 demonstra o gráfico de comportamento da microdureza ao longo da condição A, B e C com as medições realizadas na face do cordão de solda. A Figura 21 demonstra o mesmo gráfico, porém para as medições realizadas na raiz do cordão de solda.

O comportamento demonstrado na Figura 19 e 20 já era esperado para a amostra A, onde podemos observar que quando não se tem incremento do metal de adição e realiza-

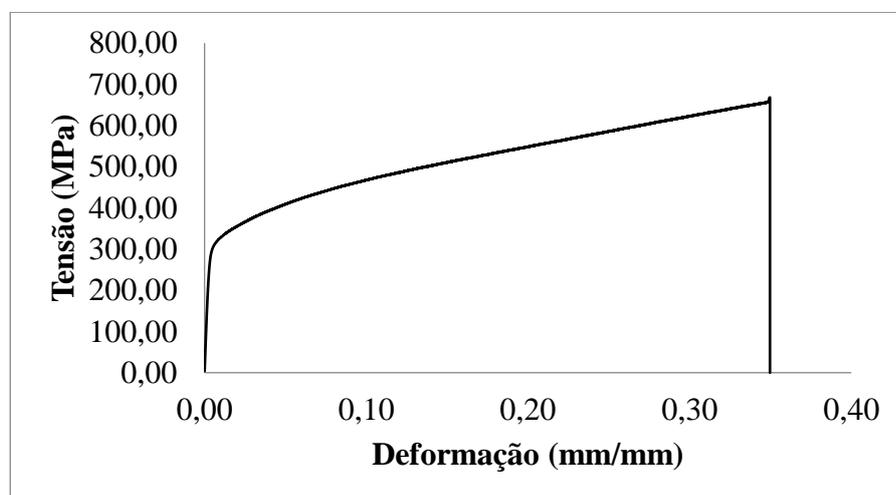
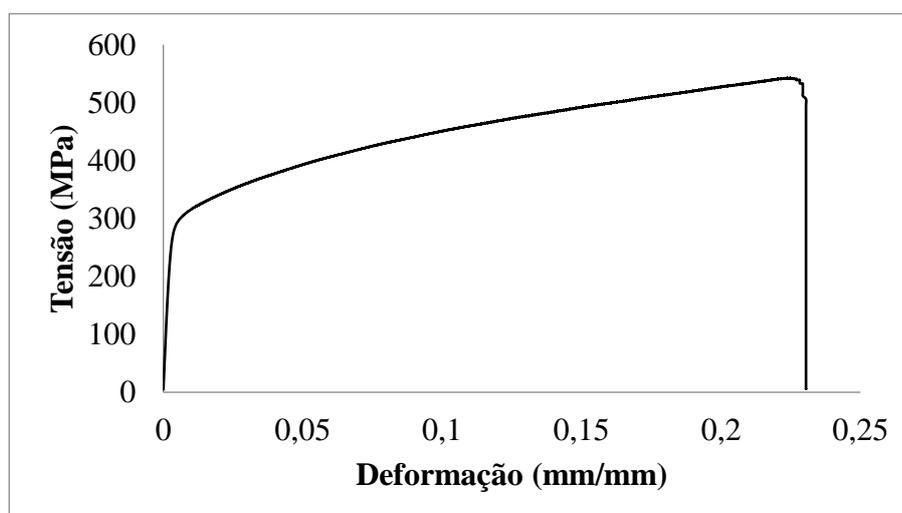
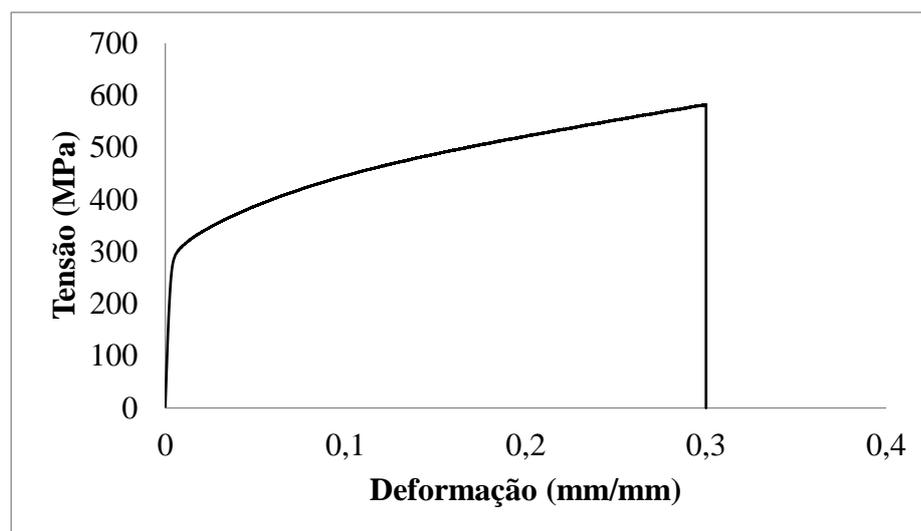
Os Gráficos 1, 2 e 3 demonstram as curvas obtidas para cada uma das condições de soldagem avaliada, conforme as geometrias e variações dos processos especificados na seção 3.4.

Observa-se através das curvas dos corpos de provas apresentam um comportamento diferente, ficando evidente que a condição A é a que mais possuiu resistência a ruptura e isso pode ser comprovado através dos dados apresentados na Tabela 8. Na condição B houve um decréscimo da resistência a tração devido a presença de um concentrador de tensões, que é a abertura de raiz colocado como condição no corpo de prova.

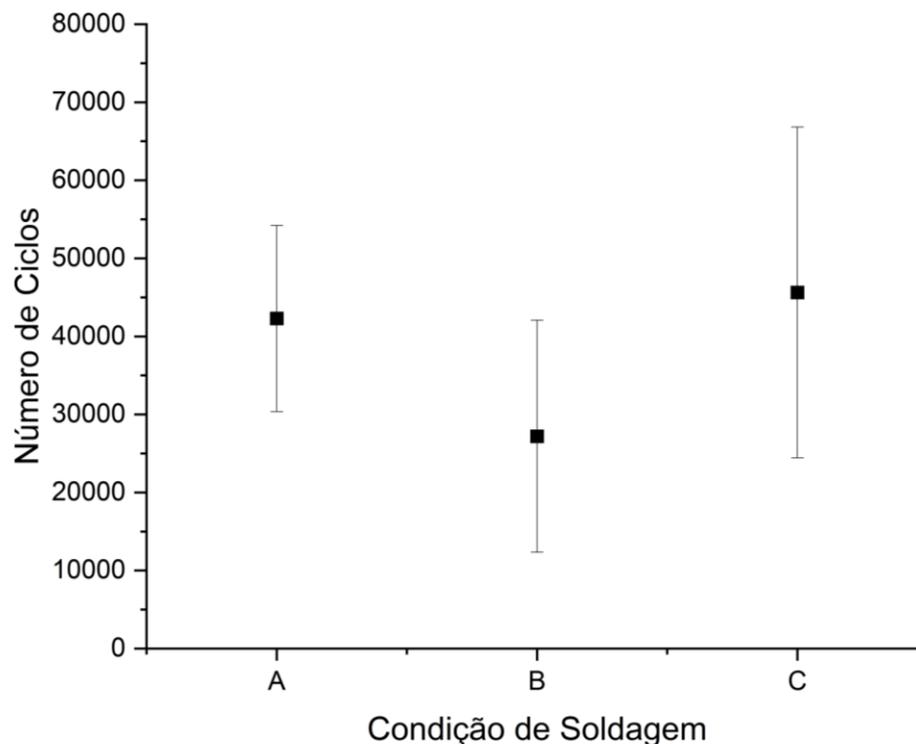
Figura 22 - Resistência a fadiga.

A Figura 22 apresenta o comportamento das amostras ensaiadas, realizando o ensaio com 5 corpos de provas de cada condição.

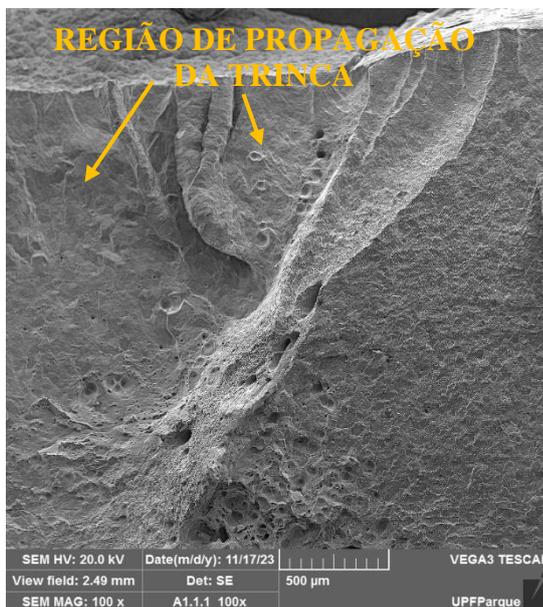
Figura 24 – Local de propagação de trinca – Condição A.

Na Figura 24 podemos observar com mais detalhes o ponto de início da fratura da condição A de soldagem.

Podemos observar que existem pequenas porosidades que ocasionaram um concentrador de tensões para iniciar as trincas e conseqüentemente a ruptura do corpo de prova nessa condição.

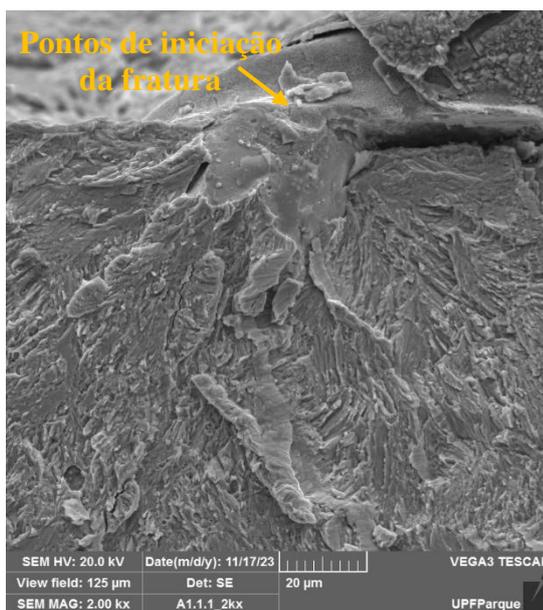
Figura 25 - Região de ruptura da fratura – Condição A.

Na Figura 25 podemos observar a região da fratura, demonstrando a região de estrangulamento do corpo de prova e a conseqüente ruptura da amostra, de acordo com o sentido de propagação da trinca.

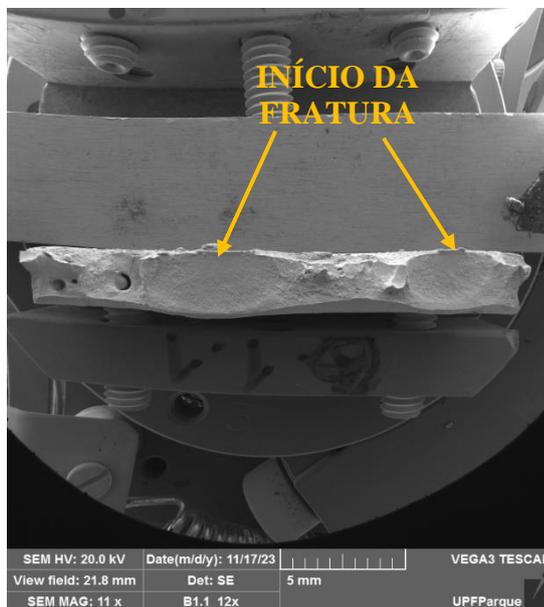
Figura 26 – Corpo de prova com ruptura – Condição B.

A Figura 26, demonstra do mesmo formato da condição A, as etapas das fratura da condição B.

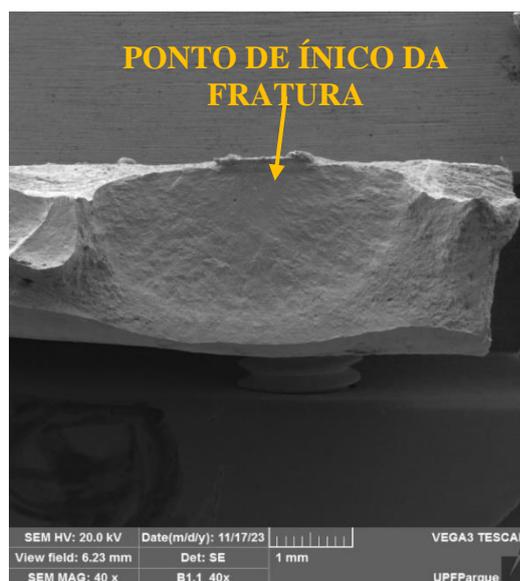
Figura 27 - Região de início da fratura - Condição B.

Na Figura 27 podemos observar uma das regiões de início da fratura, onde o ponto identificado mostra uma falta de fusão de soldagem na borda da chapa que ocasionou o início da ruptura do corpo de prova soldado na condição de soldagem B. A condição de soldagem B possui uma abertura de raiz de 1 mm e também a adição de metal, onde possivelmente não ocorreu a fusão necessária na face e raiz da junta soldada, deixando pontos sem união dos materiais que se tornaram pontos frágeis da junta soldada e suscetíveis a falhas estruturais.

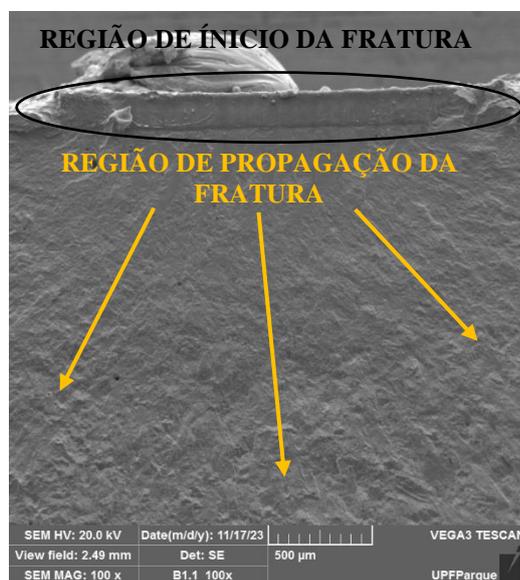
Figura 28 - Região de ruptura da fratura - Condição B.

A Figura 28 demonstra o ponto de propagação da fratura do corpo de solda na condição B de uma forma mais ampliada, onde é possível observar a forma da fratura e o caminho de propagação da trinca de fadiga.

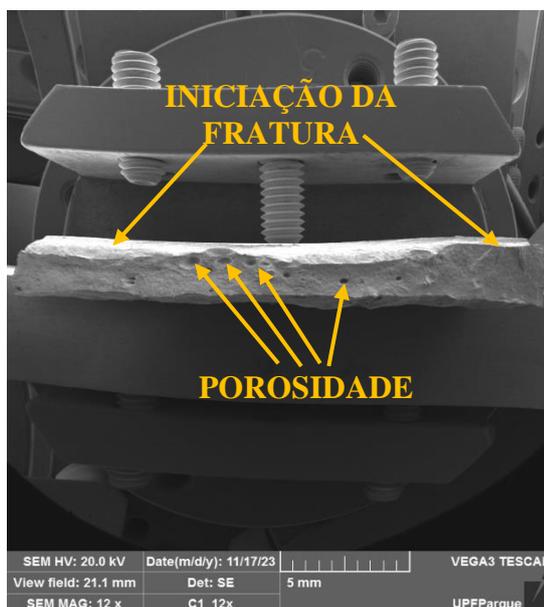
Figura 29 - Corpo de prova com ruptura - Condição C.

A Figura 29 demonstra o corpo de prova na condição C. Os pontos de iniciação de trinca identificados seguem as etapas anteriormente citadas que levam a fratura de um

esforço em fadiga. Também é possível observar pontos de formação de poros na região de fratura do material.

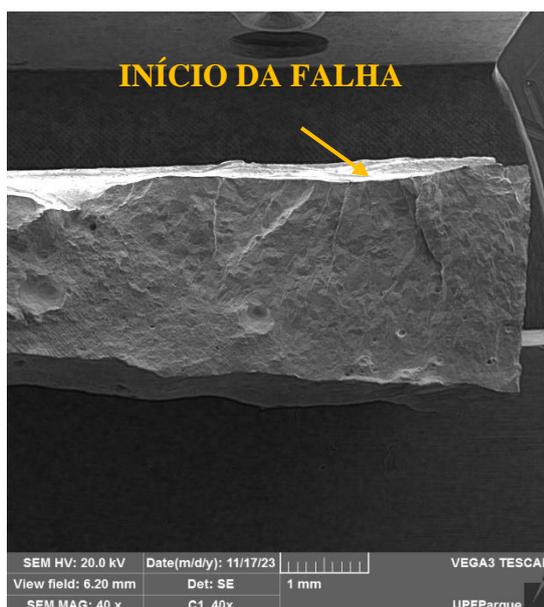
Figura 30 - Região de início da fratura (Condição C).

A Figura 30 mostra o ponto início da fratura na condição C. A condição não possui abertura de raiz, mas possui adição de metal durante a soldagem. É possível observar o efeito da geometria da margem do cordão como predominante para início da fratura.

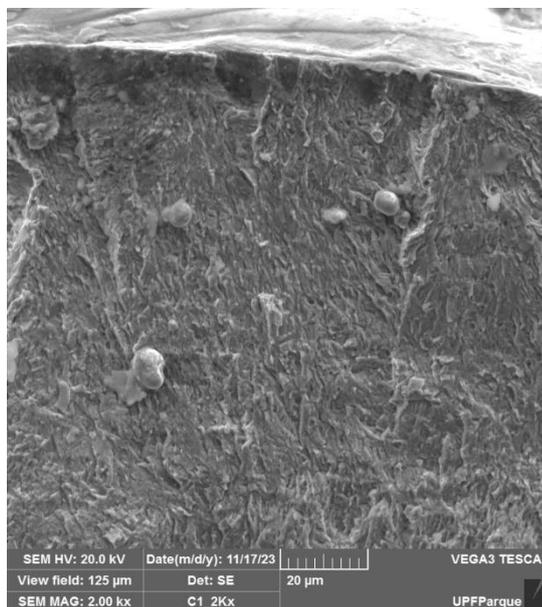
Figura 31 - Região de ruptura da fratura (Condição C).

Na Figura 31 podemos observar o local da fratura, bem como também o sentido que a mesma ocorreu no corpo de prova da condição C.
