**AVALIAÇÃO DURANTE OPERAÇÃO DOS SISTEMAS
HIDRÁULICOS PREDIAIS E URBANOS DE CONJUNTOS
HABITACIONAIS DE INTERESSE SOCIAL
NO MUNICÍPIO DE PASSO FUNDO**

**Dissertação apresentada ao Programa
de Pós-graduação em Engenharia
para obtenção do título de Mestre em
Engenharia.**

**Passo Fundo
2006**

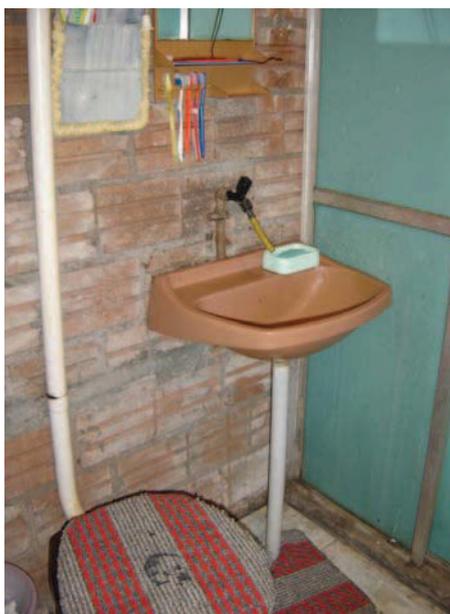
As torneiras dos lavatórios são incompatíveis com o uso em 50% das habitações no conjunto habitacional Lucas Araújo, em 25% no conjunto Planaltina e em 73% no conjunto José Alexandre Zacchia, pois são torneiras de jardim, como pode ser visualizado na figura 44. Ressalta-se também que, em 25% das habitações nos conjuntos habitacionais Lucas Araújo e Planaltina, as alturas das torneiras também são inadequadas para o uso.

Figura 44 – Torneira do lavatório inadequada no conjunto habitacional José Alexandre Zacchia

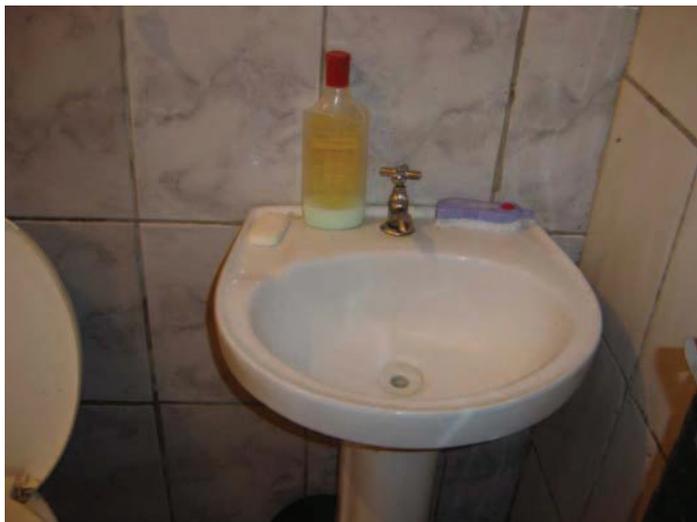
As torneiras são adequadas em 50% das habitações no conjunto habitacional Lucas Araújo, em 75% no conjunto Planaltina, em 100% nos conjuntos Edmundo Trein e Luiz Secchi e em 23% no conjunto José Alexandre Zacchia, o que pode ser visualizado na figura 45. Em 4% das habitações no conjunto José Alexandre Zacchia as torneiras são inexistentes.

Figura 45 – Torneira do lavatório adequada no conjunto habitacional José Alexandre Zacchia

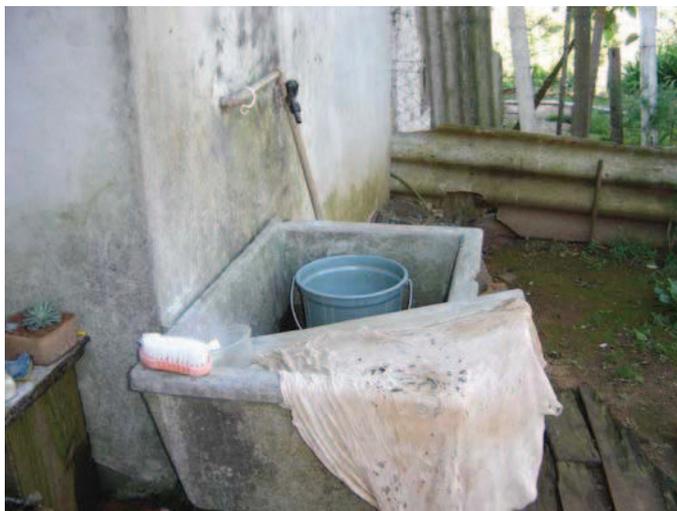
Quando foi verificado o tipo de torneira do tanque, em 50% das habitações, são incompatíveis com o uso, no conjunto habitacional Lucas Araújo, em 75% das habitações no conjunto Planaltina, em 80% no conjunto Luiz Secchi e em 62% no conjunto José Alexandre Zacchia, conforme pode ser verificado na figura 48.

Figura 48 – Torneira do tanque incompatível e com altura inadequada para uso encontrada no conjunto habitacional José Alexandre Zacchia

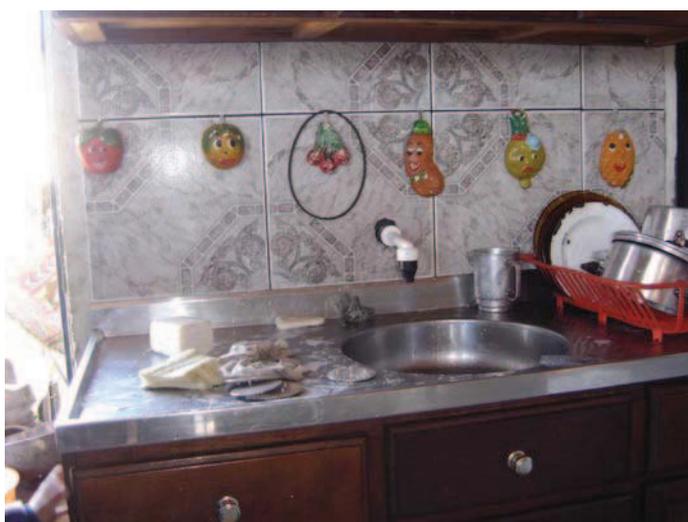
São adequadas para o uso em 50% das habitações no conjunto Lucas Araújo, em 25% no conjunto Planaltina, em 17% no conjunto Edmundo Trein, em 60% no conjunto Luiz Secchi e em 16% no conjunto José Alexandre Zacchia, como pode-se observar na figura 51.

Figura 51 – Torneira da pia de cozinha adequada para o uso conjunto habitacional José Alexandre Zacchia

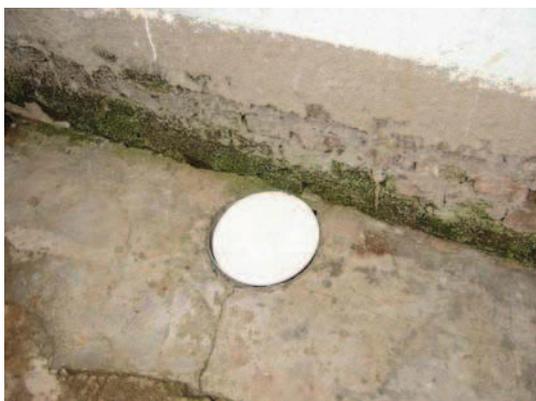
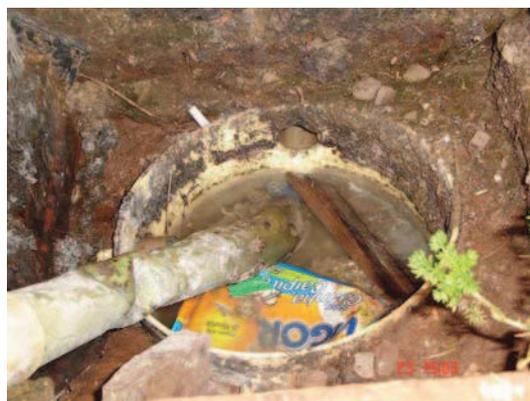
Na figura 54 (a) visualiza-se uma caixa de gordura com tampa e em bom estado de conservação, já na figura 54 (b) observa-se uma caixa de gordura sem tampa com lixo e lodo no seu interior.

Figura 54 – Caixa de gordura com tampa no conjunto habitacional (a) e caixa de gordura sem tampa e com lixo no interior – conjunto habitacional José Alexandre Zacchia

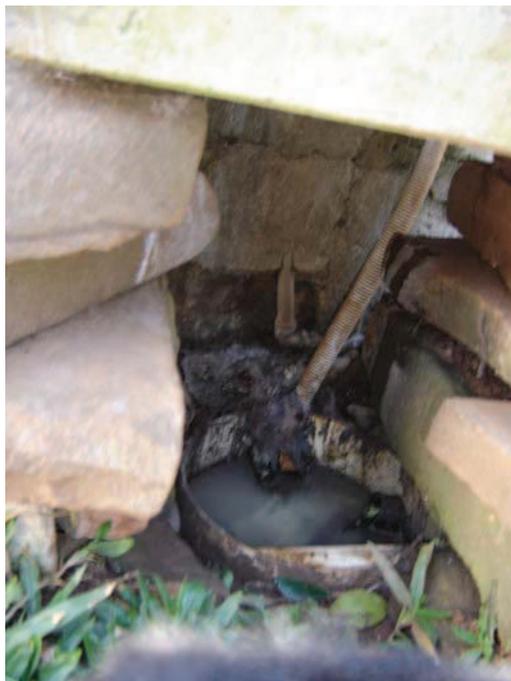
No conjunto habitacional José Alexandre Zacchia o estado de conservação das caixas de gordura é satisfatório em apenas 6% das habitações, em 3% estão entupida e não possuem sifão, em 11% estão com lixo no seu interior e são sem sifão, em 3% apresentam lixo no seu interior, em 8% há a formação de lodo no seu interior, em 3% estão entupidas. Em 52% das habitações as caixas sifonadas possuem tampa, em 6% apresentam tampa improvisada, em 3% estão sem tampa e em 5% se encontra-se sem acesso.

Na figura 55 observa-se o descaso com a limpeza da caixa de gordura, pois a mesma encontra-se com lixo no interior.

Figura 55 – Caixa de gordura sem tampa, com lodo e lixo no seu interior encontrada no conjunto habitacional José Alexandre Zacchia

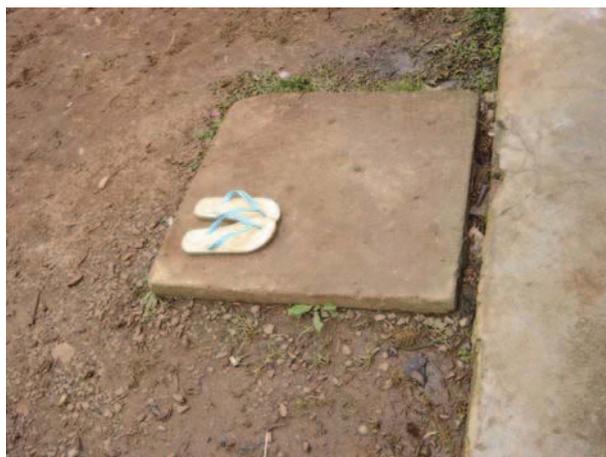
Na figura 56 visualiza-se uma caixa de inspeção com tampa e em bom estado de conservação, o que já não acontece com a da figura 57.

Figura 56 – Caixa de inspeção com tampa no conjunto habitacional José Alexandre Zacchia

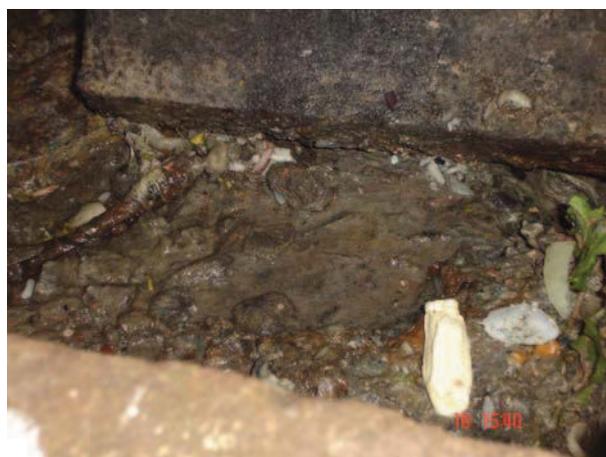
Figura 57 – Caixa de inspeção sem tampa no conjunto habitacional José Alexandre Zacchia

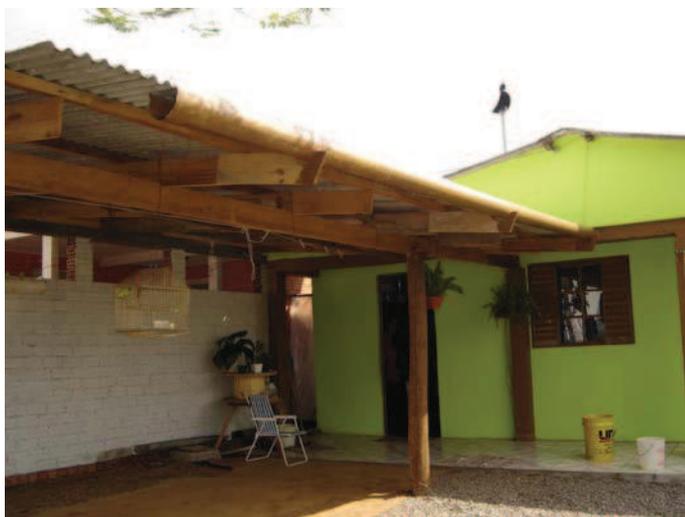
As calhas estavam amassadas e com folhas em 50% das habitações no conjunto José Alexandre Zacchia.

Figura 60 – Calha de PVC no conjunto habitacional José Alexandre Zacchia

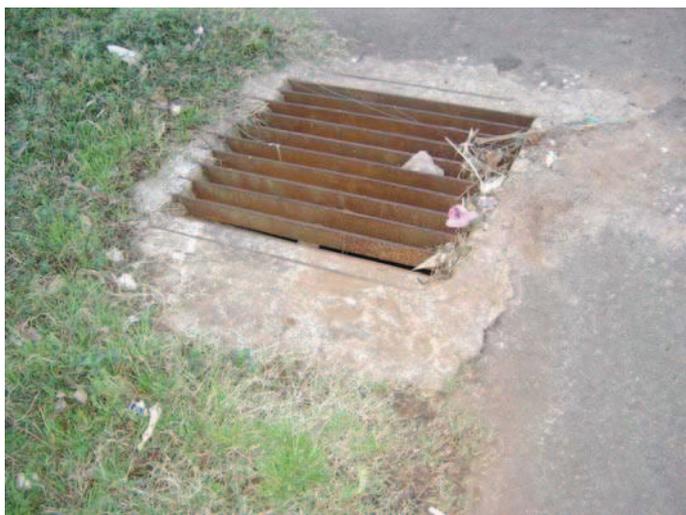
As ruas possuem bocas de lobo em 58% das verificações realizadas no conjunto habitacional José Alexandre Zacchia. Na figura 61 pode ser visualizada uma boca de lobo deste conjunto habitacional.

Figura 61 – Boca de lobo localizada no conjunto habitacional José Alexandre Zacchia

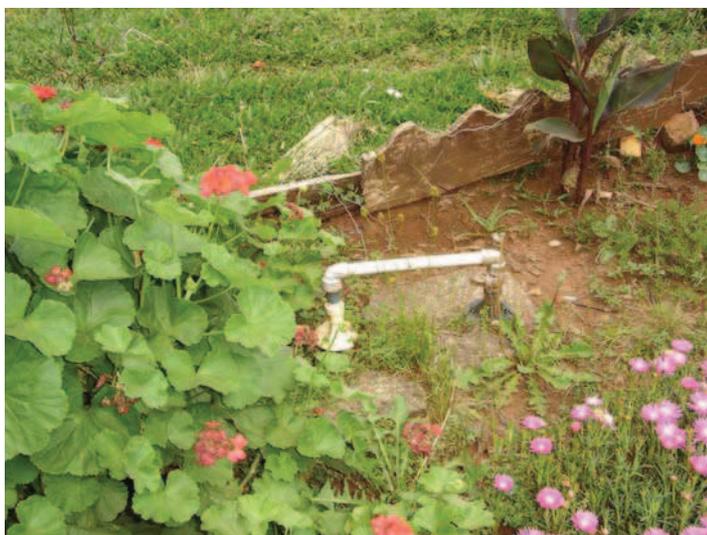
Os cavaletes para colocação de hidrômetros são encontrados em 100% das verificações nos conjuntos Jaboticabal/Alvorada, Manoel Corralo, Bom Jesus e Leão XIII, e estavam em bom estado de conservação. Verificou-se que 100% são de PVC.

Figura 62 – Cavalete para o hidrômetro no conjunto habitacional Jaboticabal/Alvorada.

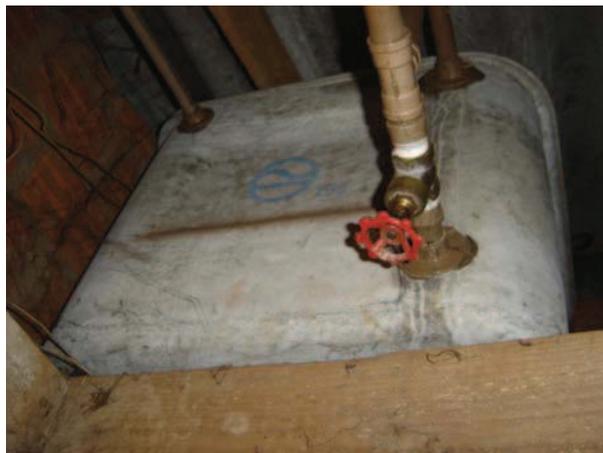
Os reservatórios de água fria foram encontrados em 64% das habitações no conjunto habitacional Jaboticabal/Alvorada, em 70% das habitações no conjunto Manoel Corralo, e em 100% das habitações no conjunto Bom Jesus e Leão XIII. Na figura 63 pode ser visualizado reservatório localizado na laje do banheiro, em uma habitação no Jaboticabal Alvorada.

Figura 63 – Reservatório de fibrocimento localizado sobre o forro do banheiro no conjunto habitacional Jaboticabal/Alvorada

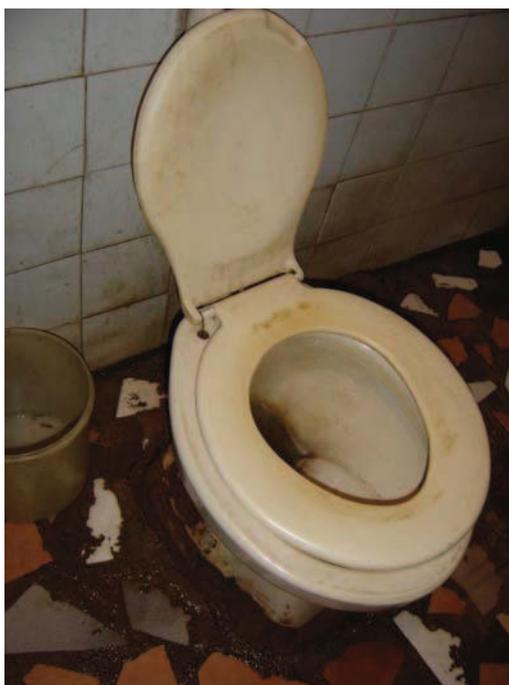
As bacias sanitárias apresentavam manchas devido ao uso em 42% das habitações no conjunto Jaboticabal/Alvorada, em 37% no conjunto Manoel Corralo, em 29% no conjunto Bom Jesus e em 21% no conjunto Leão XIII, o que pode ser observado na figura 64.

Figura 64 – Bacia sanitária manchada encontrada no conjunto habitacional Jaboticabal/Alvorada

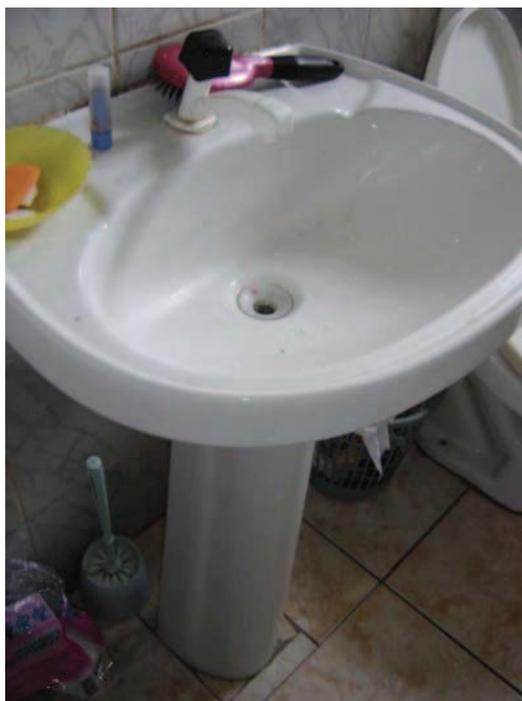
As torneiras são adequadas em 85% dos casos no conjunto habitacional Jaboticabal/Alvorada, em 87% no conjunto Manoel Corralo e em 95% na Bom Jesus, o pode ser visualizado na figura 66.

Figura 66 – Torneira do lavatório adequada encontrada no conjunto habitacional Manoel Corralo

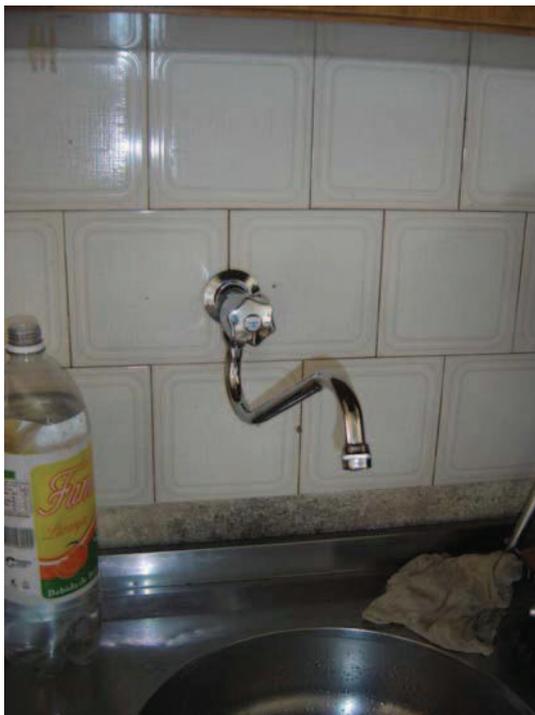
As torneiras foram consideradas adequadas em 26% dos casos no Jaboticabal/Alvorada, 50% no Manoel Corralo, 53% na Bom Jesus e 36% no Leão XIII, como pode ser visualizado na figura 70.

Figura 70 – Torneira adequada pia de cozinha no conjunto habitacional Jaboticabal/Alvorada

Estão instaladas em altura inadequada para uso em 100% das habitações do conjunto habitacional Jaboticabal/Alvorada e Leão XIII, em 38% no conjunto Manoel Corralo e Bom Jesus. Este tipo de procedimento causa respingos no usuário quando ele utiliza a torneira.

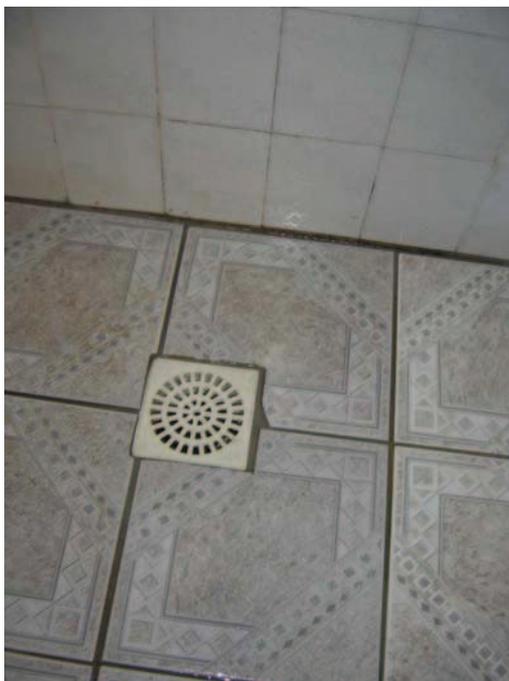
Na figura 73 observa-se uma caixa sifonada em bom estado de conservação encontrada no Manoel Corralo.

Figura 73 – Caixa sifonada em bom estado de conservação no conjunto habitacional Manoel Corralo

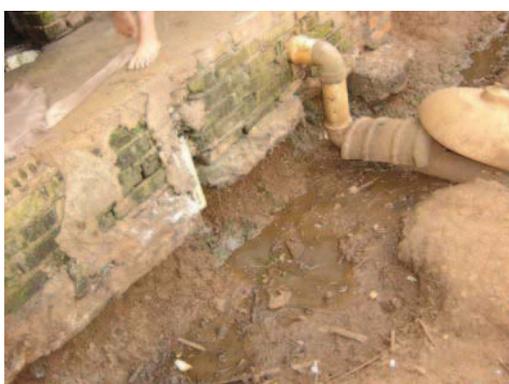
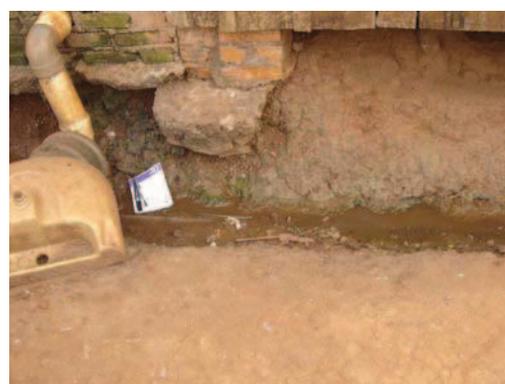
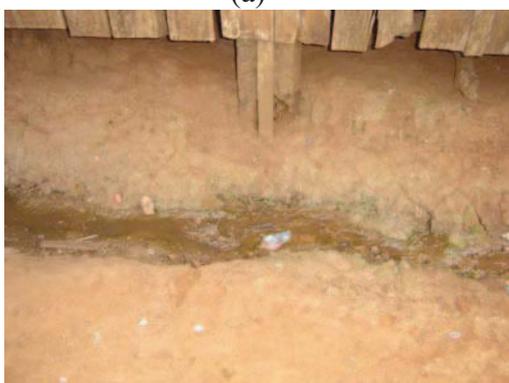
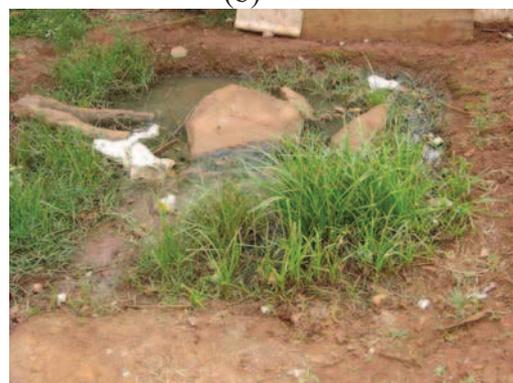
No conjunto habitacional Jaboticabal/Alvorada existe um sumidouro estava no seu limite máximo, a espera da construção de um novo, o que causa a ocorrência de insetos e roedores, como pode ser visualizado na figura 74.

Figura 74 – Aspecto de um sumidouro encontrado no conjunto habitacional Jaboticabal/Alvorada

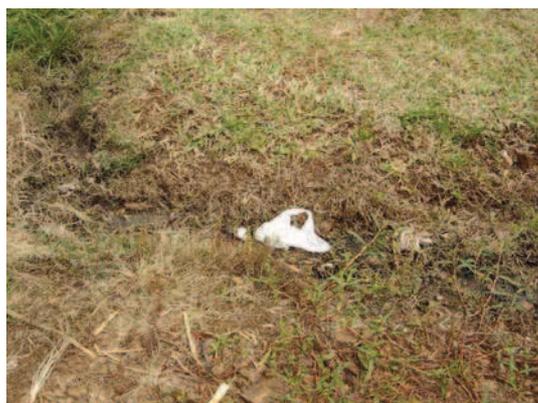
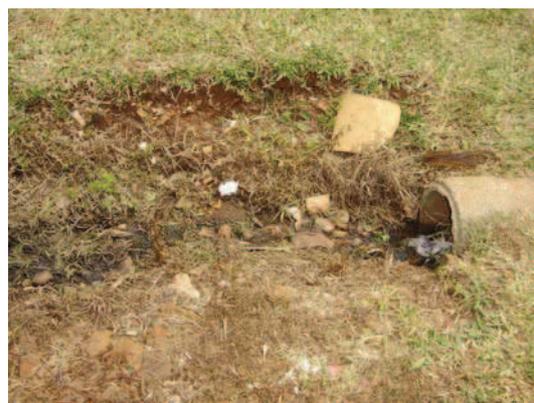
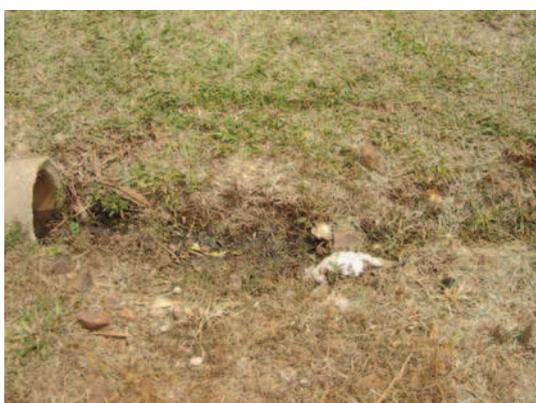
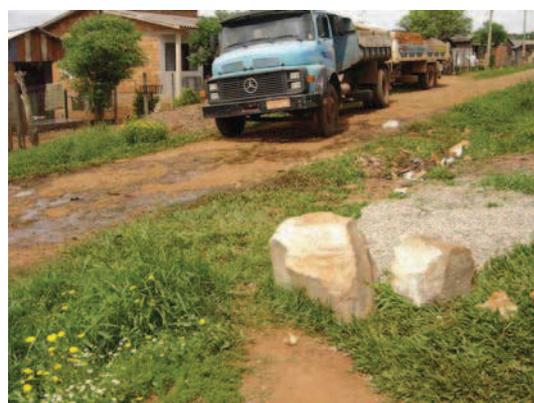
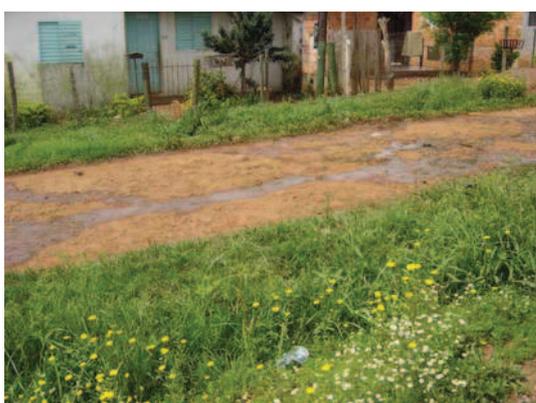
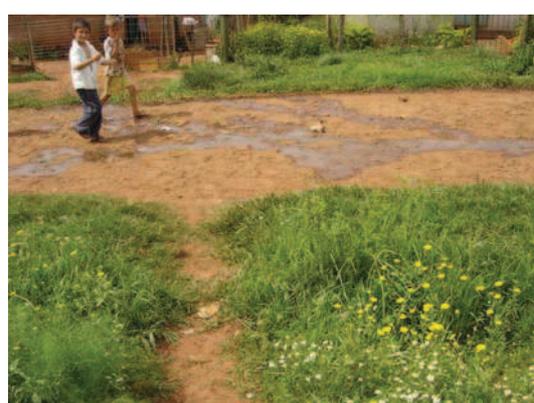
A destinação mais utilizada do esgoto sanitário sem tratamento é a rede pluvial em 37% das habitações no conjunto habitacional Jaboticabal/Alvorada, em 20% das habitações no conjunto habitacional Manoel Corralo e em 19% das habitações no conjunto habitacional Bom Jesus.

Na figura 76 visualiza-se os problemas enfrentados pelos usuários do conjunto habitacional Jaboticabal/Alvorada devido à destinação incorreta do esgoto sanitário.

Figura 76 – Destinação incorreta do esgoto sanitário, o que causa problemas a todos os usuários do conjunto habitacional Jaboticabal/Alvorada

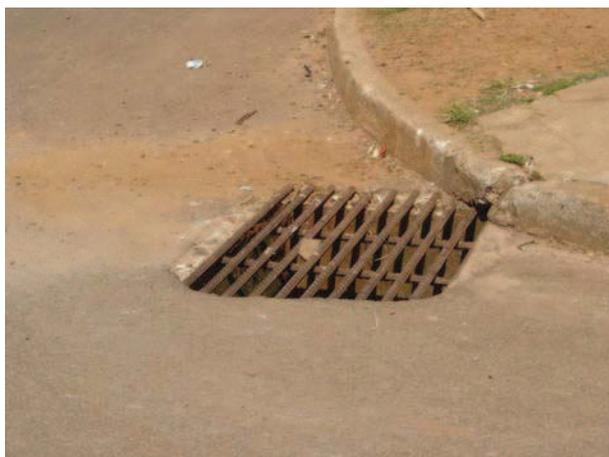
Na figura 77, pode-se observar uma boca de lobo do conjunto habitacional Manoel Corralo.

Figura 77 – Boca de lobo no conjunto habitacional Manoel Corralo

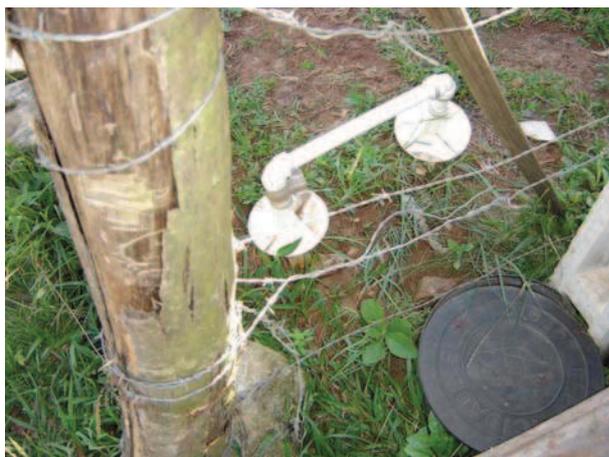
Na figura 78 verifica-se o cavalete do hidrômetro no conjunto habitacional Jaboticabal.

Figura 78 – Cavalete de hidrômetro no conjunto habitacional Jaboticabal

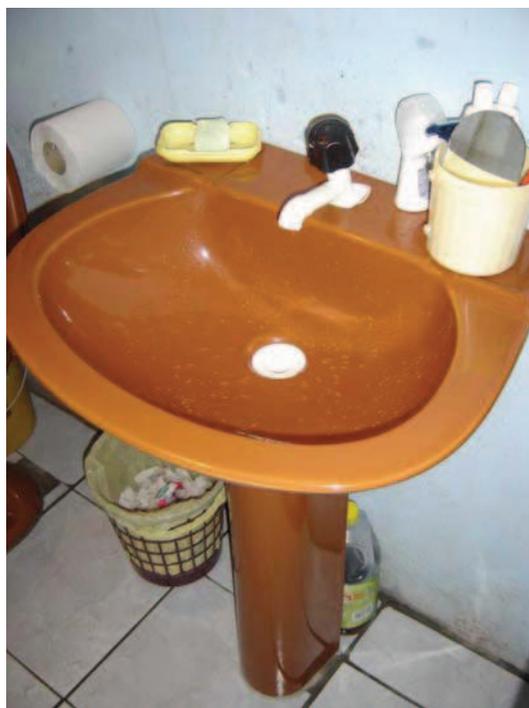
As torneiras dos lavatórios foram consideradas adequadas em 66% do conjunto habitacional Santa Marta, em 80% Santa Marta PSH, em 100% Valinhos, em 86% Donária, e em 62% Jaboticabal, o que pode ser visualizado na figura 81.

Figura 81 – Torneira lavatório adequada encontrada no conjunto habitacional Donária

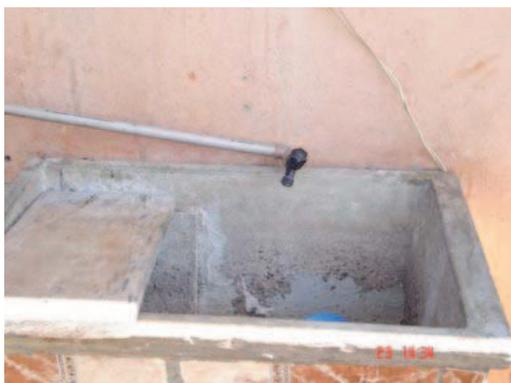
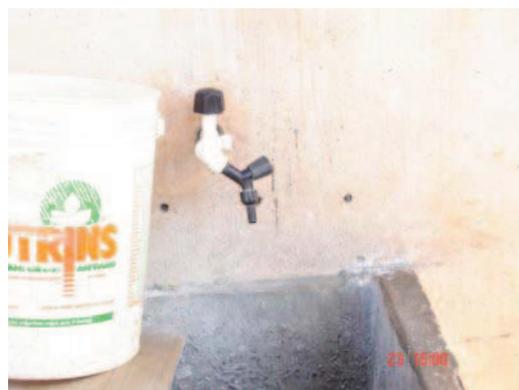
Quando foi verificado o tipo de torneira do tanque, em 83% das habitações eram incompatíveis com o uso no conjunto habitacional Santa Marta, em 100% no conjunto Santa Marta PSH, em 75% no conjunto Valinhos, em 67% no conjunto Donária, em 100% no conjunto Entre Rios e em 54% das habitações no conjunto habitacional Jaboticabal, o que pode ser visualizado na figura 83 (a) e 83 (b) .

A fixação das torneiras do tanque se encontram com altura inadequadas para uso em 82% das habitações no conjunto habitacional Santa Marta, em 100% no conjunto Santa Marta PSH, em 75% no conjunto Valinhos, em 90% no conjunto Donária, em 100% no conjunto Entre Rios e no conjunto habitacional Jaboticabal.

Figura 83 – Torneiras tanque inadequadas no conjunto habitacional Donária

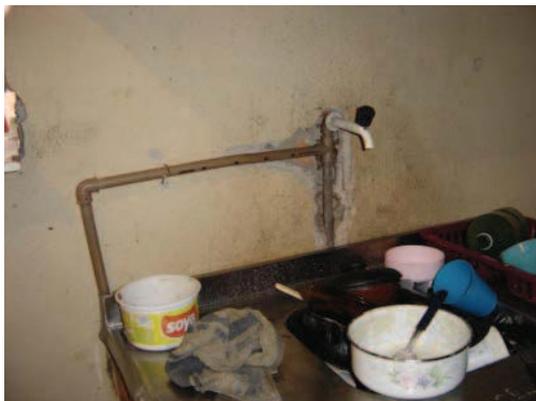
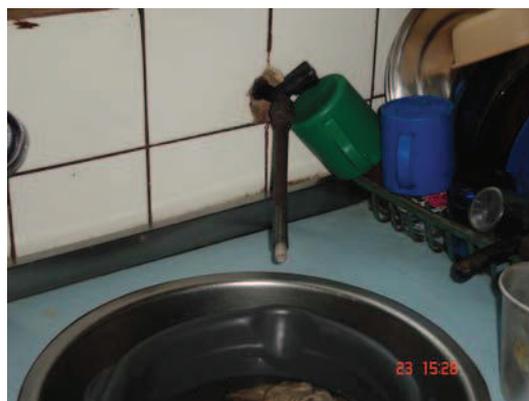
Os tipos de torneiras das pias de cozinha são consideradas incompatíveis em 54% do conjunto habitacional Santa Marta, em 60% no conjunto Santa Marta PSH, em 75% no

conjunto Valinhos, em 90% no conjunto Donária, em 100% no conjunto Entre Rios e em 54% no conjunto habitacional Jaboticabal, o que pode ser visualizado nas figuras 84 (a) e (b).

Figura 84 – Torneira da pia de cozinha incompatível e com altura inadequada para uso (a) e (b) incompatível, fora de prumo e com adaptações realizadas pelo usuário encontradas no conjunto habitacional Donária

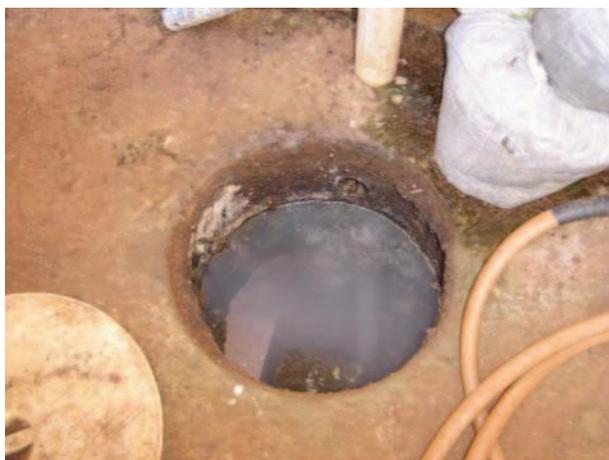
No conjunto habitacional Donária 47% das caixas de gordura estão com lixo no interior, o que pode ser observado nas figuras 85 e 86.

Figura 85: Caixa de gordura com lixo e sem sifão encontradas no conjunto habitacional Donária

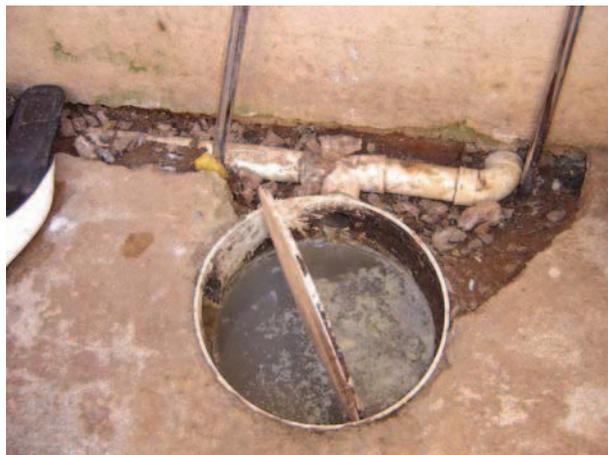
Figura 86: Caixa de gordura com lixo, lodo e sem sifão encontrada no conjunto habitacional Donária

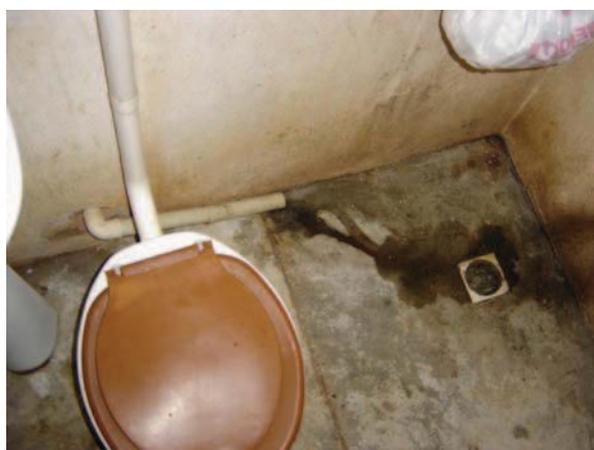
No conjunto habitacional Jaboticabal, 46% das caixas sifonadas estão com formação de lodo, em 8% com formação de lodo e lixo no interior, já 8% com piso ao redor quebrado e 100% delas não possuíam sifão. Em uma ocasião verificou-se um arranjo feito pelo usuário, pois a tubulação de descarga do efluente da pia de cozinha encontrava-se com problemas, sendo que a solução foi ligar a mesma no banheiro e fazer com que a caixa sifonada desse a destinação final ao efluente. Com isso pode-se ter a confirmação que o usuário desconhece o sistema, o que pode ser visualizado na figura 87.

Figura 87: A tubulação vinda da pia da cozinha em direção a caixa sifonada ao invés de ir para caixa de gordura- conjunto habitacional Jaboticabal

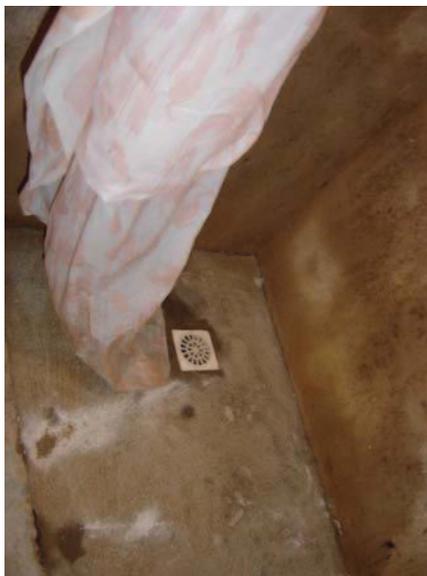
No conjunto Donária as caixas sifonadas estão com o piso ao redor quebrado em 67% das habitações e em 76% com formação de lodo e lixo no interior.

Figura 88 – Aspecto das caixas sifonadas encontradas no conjunto habitacional Donária

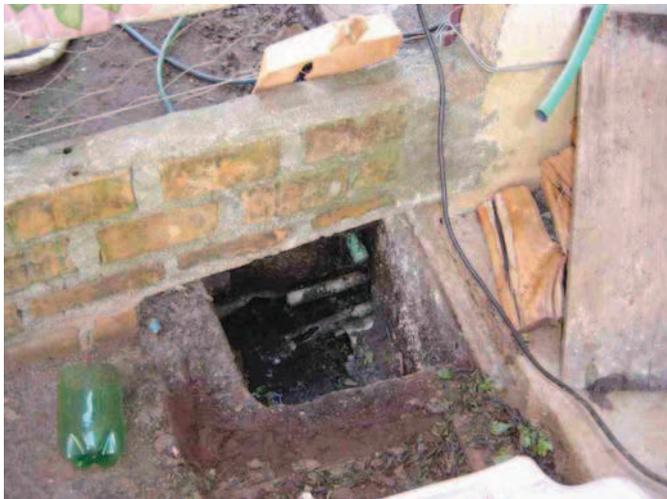
As caixas de inspeção do conjunto habitacional Donária têm acúmulo de lixo no interior em 81% das habitações, o que pode ser verificado na figura 89.

Figura 89: Caixa de inspeção com acúmulo de lixo no interior encontrado no conjunto habitacional Donária

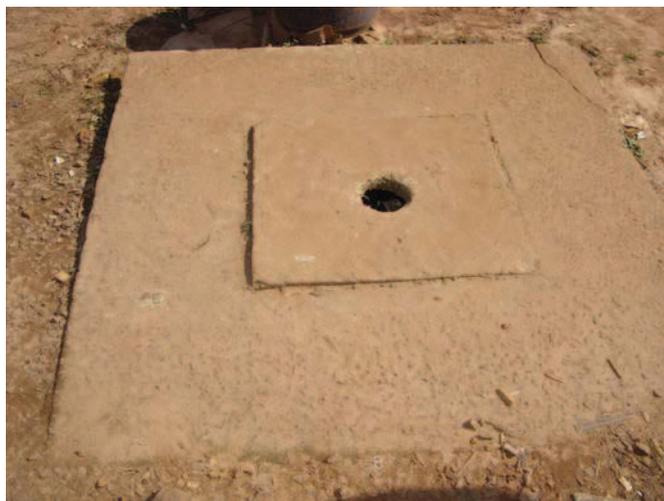
O tipo de sistema de disposição final do esgoto sanitário mais utilizado é o sumidouro o qual foi verificado em 80% do conjunto habitacional Santa Marta, o que pode ser observado na figura 90 e em 20% das habitações é tanque séptico e sumidouro.

Figura 90: Sumidouro – conjunto habitacional Santa Marta

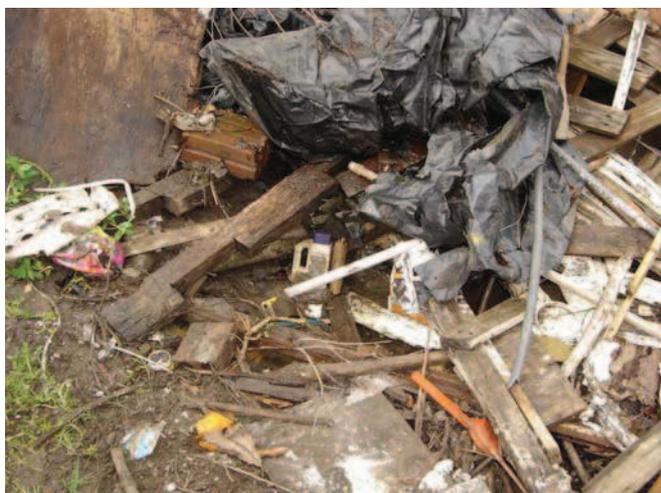
No Entre Rios o sub-sistema de disposição final do esgoto sanitário é um tanque séptico para cada 10 unidades habitacionais, após o tratamento vai para um córrego localizado nas proximidades, na figura 91 observa-se o aspecto do tanque séptico encontrado no conjunto habitacional.

Figura 91 – Aspecto do tanque séptico encontrado no conjunto habitacional Entre Rios

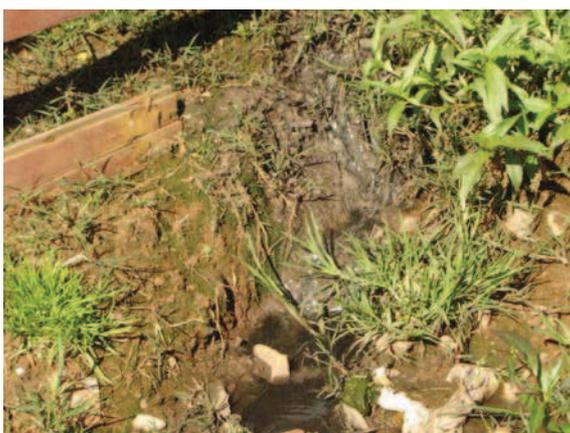
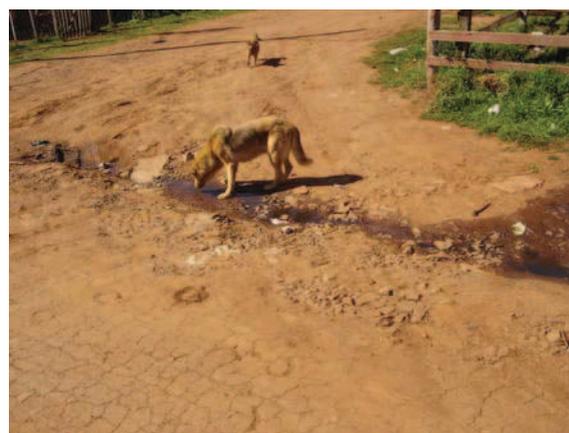
No conjunto habitacional Donária o sub-sistema de disposição final do esgoto sanitário é um tanque séptico e um filtro anaeróbio para cada 12 unidades habitacionais, e um sumidouro coletivo para todo o conjunto habitacional, na figura 92 (a) e (b), pode-se visualizar o esgoto de um dos filtros para o sistema pluvial, problemas estes enfrentados diariamente pelos usuários, pois não é realizada a manutenção do sistema de esgoto sanitário.

Figura 92 – Aspecto de um tanque no seu limite máximo encontrado no conjunto habitacional Donária
