UNIVERSIDADE DE PASSO FUNDO
PROGRAMA DE PÓS-GRADUAÇÃO EM PROJETO E PROCESSOS DE
FABRICAÇÃO – MESTRADO PROFISSIONAL

AVALIAÇÃO DO DESEMPENHO MECÂNICO DE JUNTAS
SOLDADAS DO AÇO ASTM 743 CA6NM UTILIZADO NA
FABRICAÇÃO DE ROTORES DE TURBINAS HIDRÁULICAS TIPO
FRANCIS

Dissertação apresentada ao Programa de Pós-graduação em Projeto e Processos de Fabricação da Universidade de Passo Fundo, como requisito para obtenção do grau de Mestre em Projeto e Processos de Fabricação.

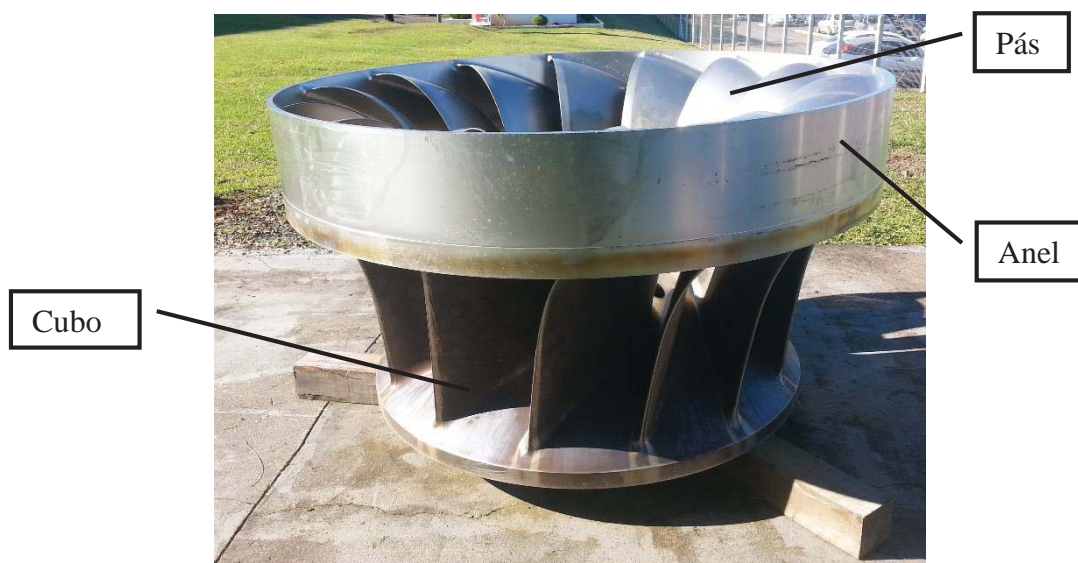
Figura 3: Rotor Francis fabricado pela empresa HISA Grupo WEG

Os rotores das turbinas tipo Francis são compostos basicamente por: anel, pás e cubo. Um rotor Francis pode ser visualizado na Figura 3.

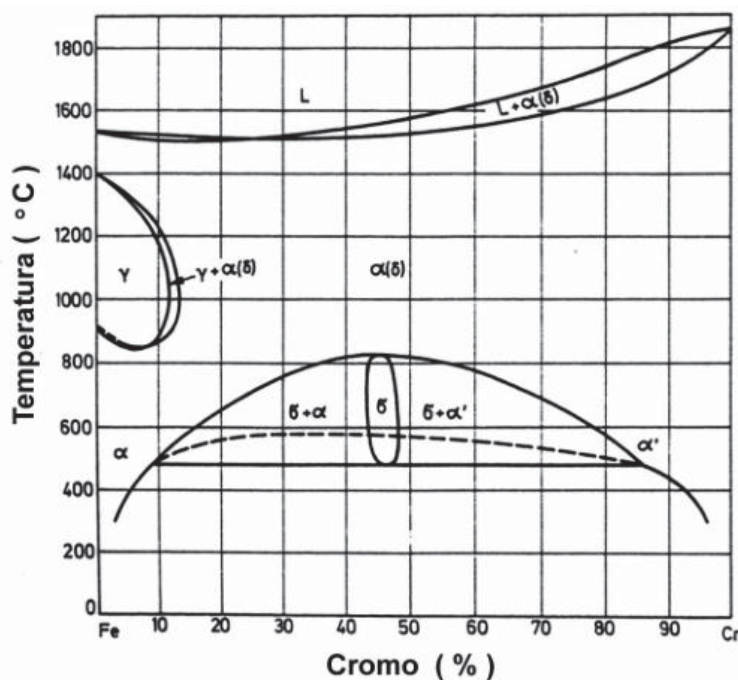
Figura 6: Diagrama de equilíbrio Fe-Cr

A Figura 6 apresenta o diagrama de equilíbrio Fe-Cr, onde se percebe o limite do campo austenítico próximo a 12%, destaca-se também o efeito ferritizante do cromo quando utilizado como elemento de liga nos aços. A condição para se obter uma estrutura totalmente martensítica, por meio de tratamento térmico, está condicionada em atingir o campo austenítico limitado pela composição química do aço (HENKE, 2010).

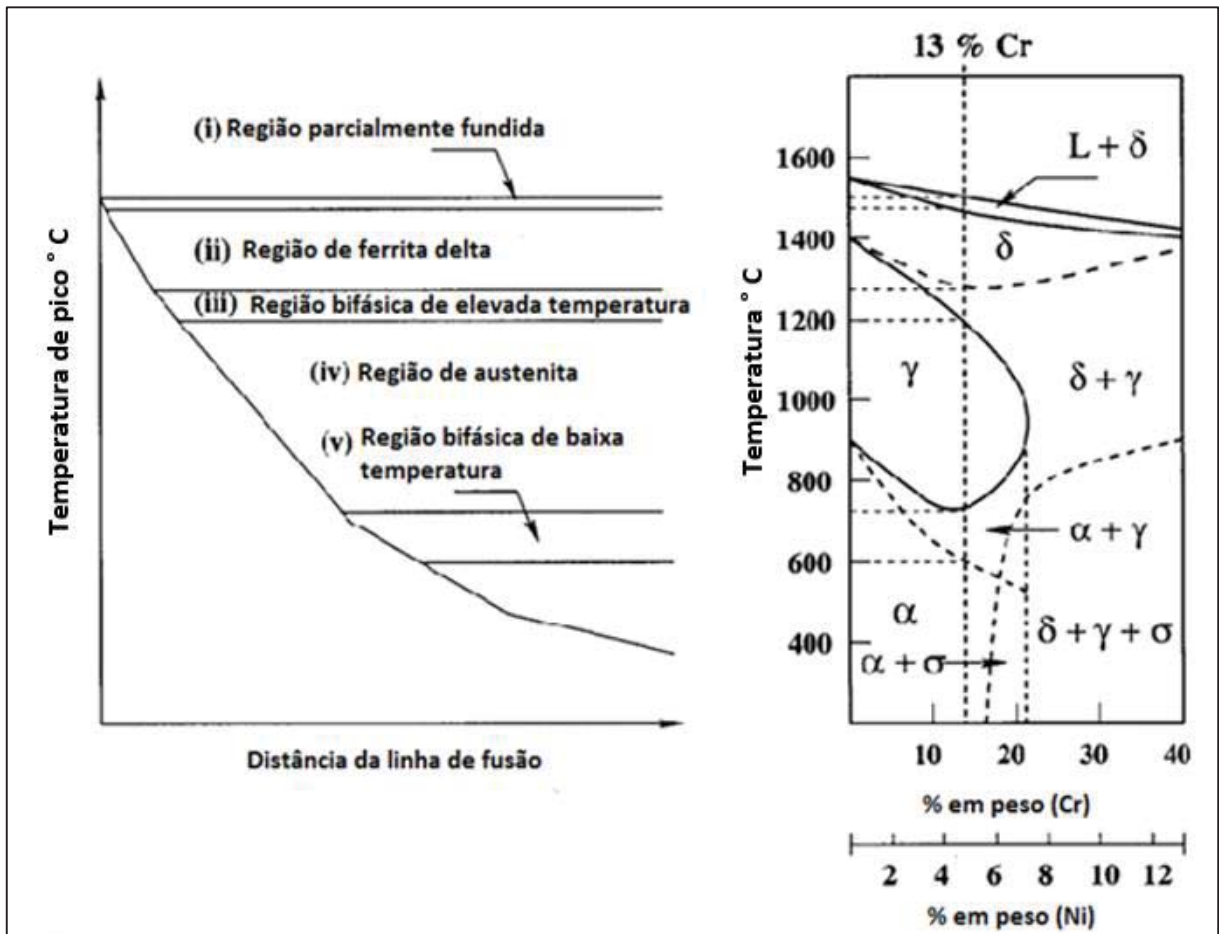
Figura 13: Diagrama esquemático que ilustra as mudanças microestruturais que ocorrem na zona termicamente afetada em soldas de passe simples de aços inoxidáveis supermartensíticos

O diagrama de fases ternário Fe-Ni-Cr fornece um apropriado ponto de partida para apresentação e avaliação de resultados obtidos em exames de metalografias ópticas. A Figura 13 mostra a estrutura alterada que ocorre na zona termicamente afetada durante o processo de soldagem, onde é possível relacionar a estrutura obtida com o diagrama de fases para aços inoxidáveis supermartensíticos (C máximo de 0,02%) em função dos percentuais de cromo e níquel. A Figura 13 sugere que a ZTA pode ser dividida em cinco partes (ENERHAUG e STEINSMO, 2001):

A zona térmica afetada (ZTA) representa a área onde todas as transformações de fase ocorrem no estado sólido e, portanto, a região parcialmente fundida não pertence à ZTA. As outras regiões podem ser artificialmente classificadas em duas categorias, dependendo da máxima temperatura atingida antes do resfriamento, sendo elas: alta temperatura e baixa temperatura. A região de alta temperatura inclui a região monofásica de ferrita δ e a região bifásica de austenita e ferrita δ , as demais pertencem à região de baixa temperatura (CARROUGE, BHADSHIA e WOOLLIN, 2004).

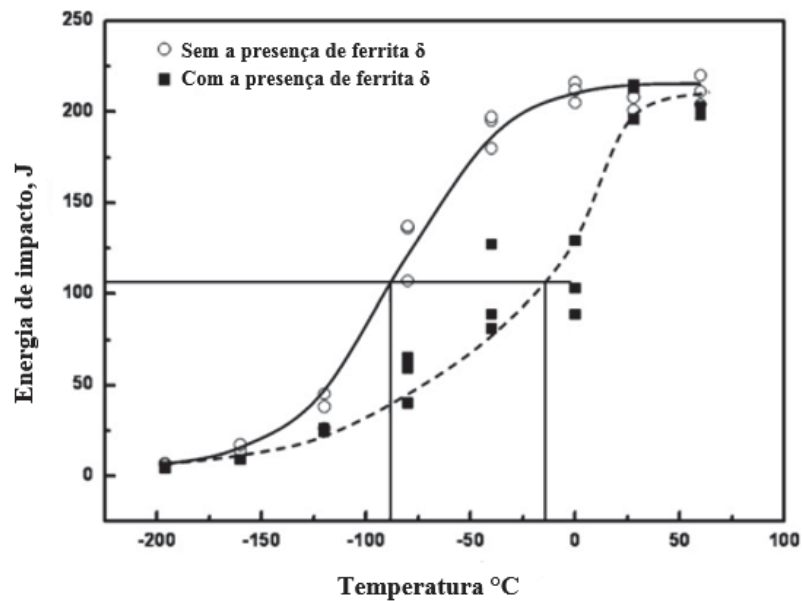
Figura 17: Curva transição dúctil-frágil para um aço inoxidável supermartensítico ASTM 743 CA6NM com e sem a presença de ferrita δ

Ensaio de impacto realizados em corpos de prova do aço ASTM 743 CA6NM revelaram que a presença de ferrita δ não altera significativamente as energias máximas e mínimas da curva de transição dúctil frágil, porém deslocam esta curva significativamente para temperaturas mais elevadas, conforme pode ser constatado na Figura 17. A temperatura de transição passou de -89°C para -14°C em função do aumento do % de ferrita δ (WANG, LU, *et al.*, 2010).

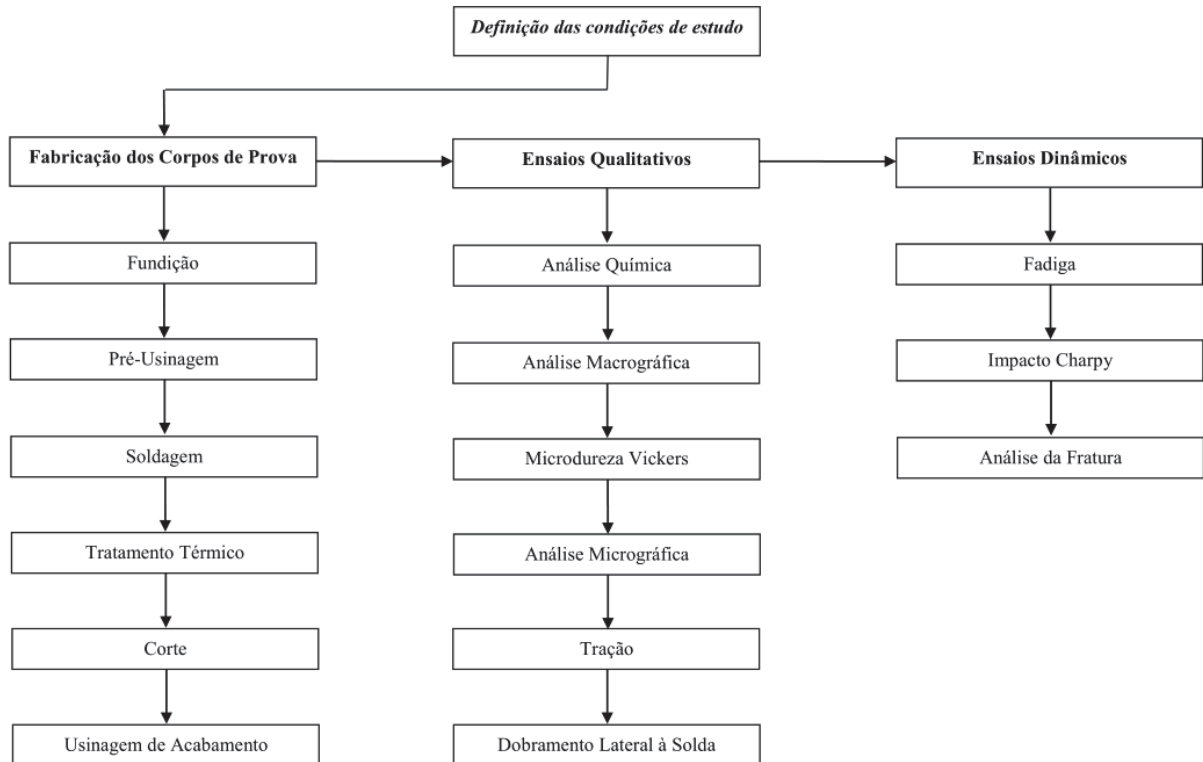
Figura 29: Fluxograma do planejamento para realização dos ensaios

O fluxograma da Figura 29 apresenta a sequência de trabalho planejada para a realização dos ensaios a fim de atingir os objetivos propostos.

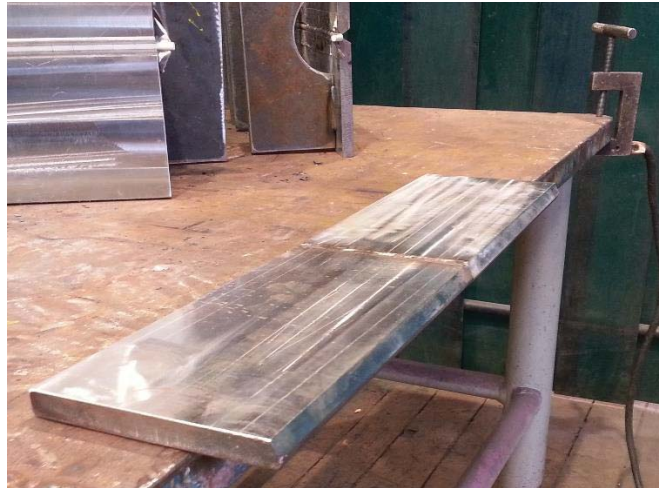
Figura 34: Chapas posicionadas para amateigamento do chanfro

Alguns cuidados especiais foram tomados para garantir uma espessura de amateigamento de 3 mm homogênea. Primeiramente, as chapas foram posicionadas na mesa sem unir os dois lados da junta, de modo a facilitar o acesso para amateigamento do chanfro por completo, conforme Figura 34.

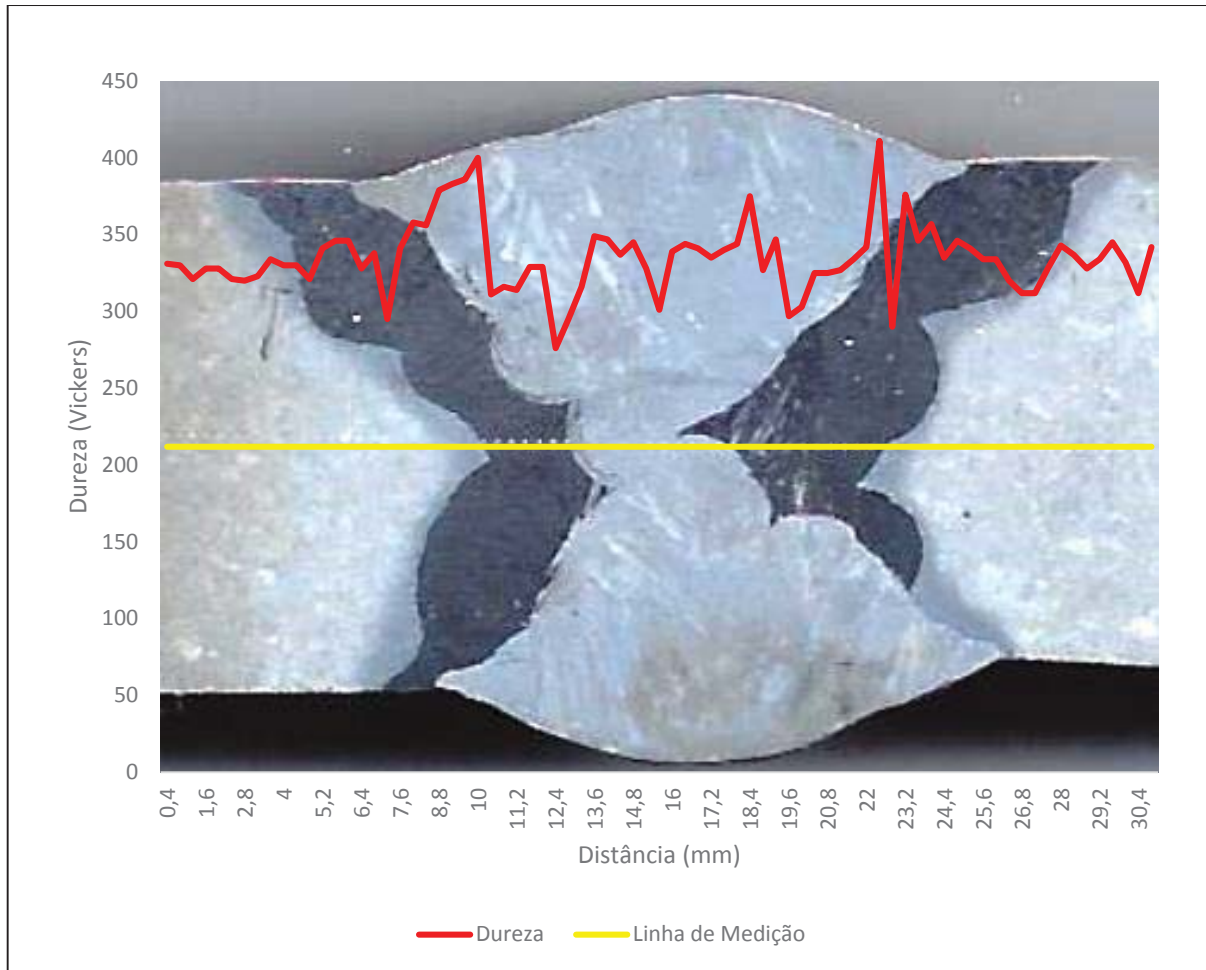
Figura 51: Perfil de microdureza condição 2

A Figura 51 apresenta os valores obtidos para a condição 2, o comportamento foi semelhante ao da primeira condição, com um aumento da dureza na ZTA e uma redução na região da junta com amantecimento do metal de adição austenítico, bem como nos passes diluídos entre o metal de adição martensítico e o austenítico.

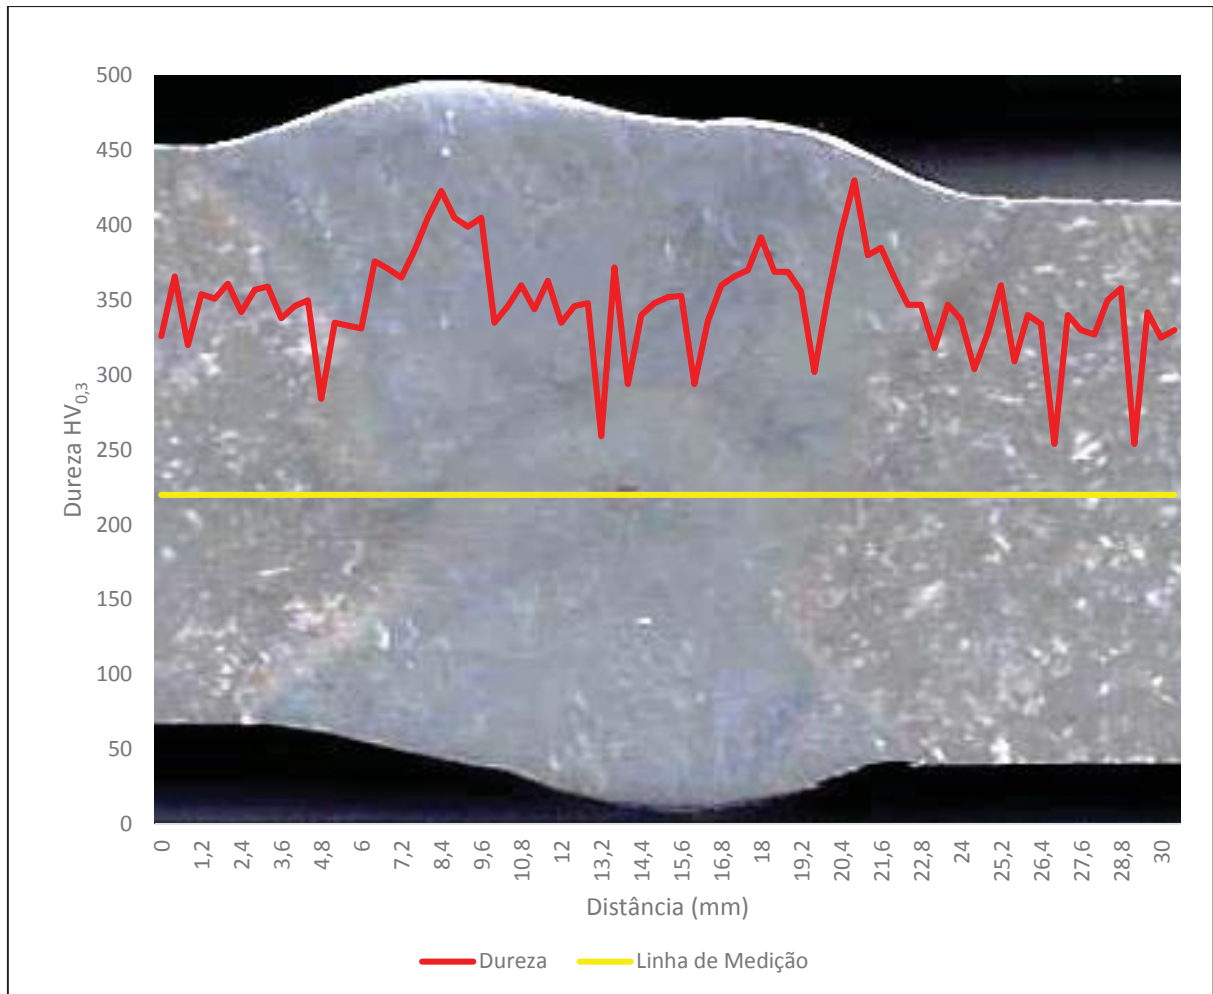
Figura 52: Perfil de microdureza condição 3

O perfil de microdureza da condição 3, em comparação com as condições 1 e 2, revela valores de dureza maiores tanto na ZTA quanto metal de adição, o que se deve ao fato desta condição apresentar somente o metal de adição martensítico que por si só já possui uma dureza mais elevada. Além disso, a energia do processo de soldagem é maior, aumentando também o tamanho da ZTA e os valores de dureza nesta região, conforme pode ser constatado na Figura 52.

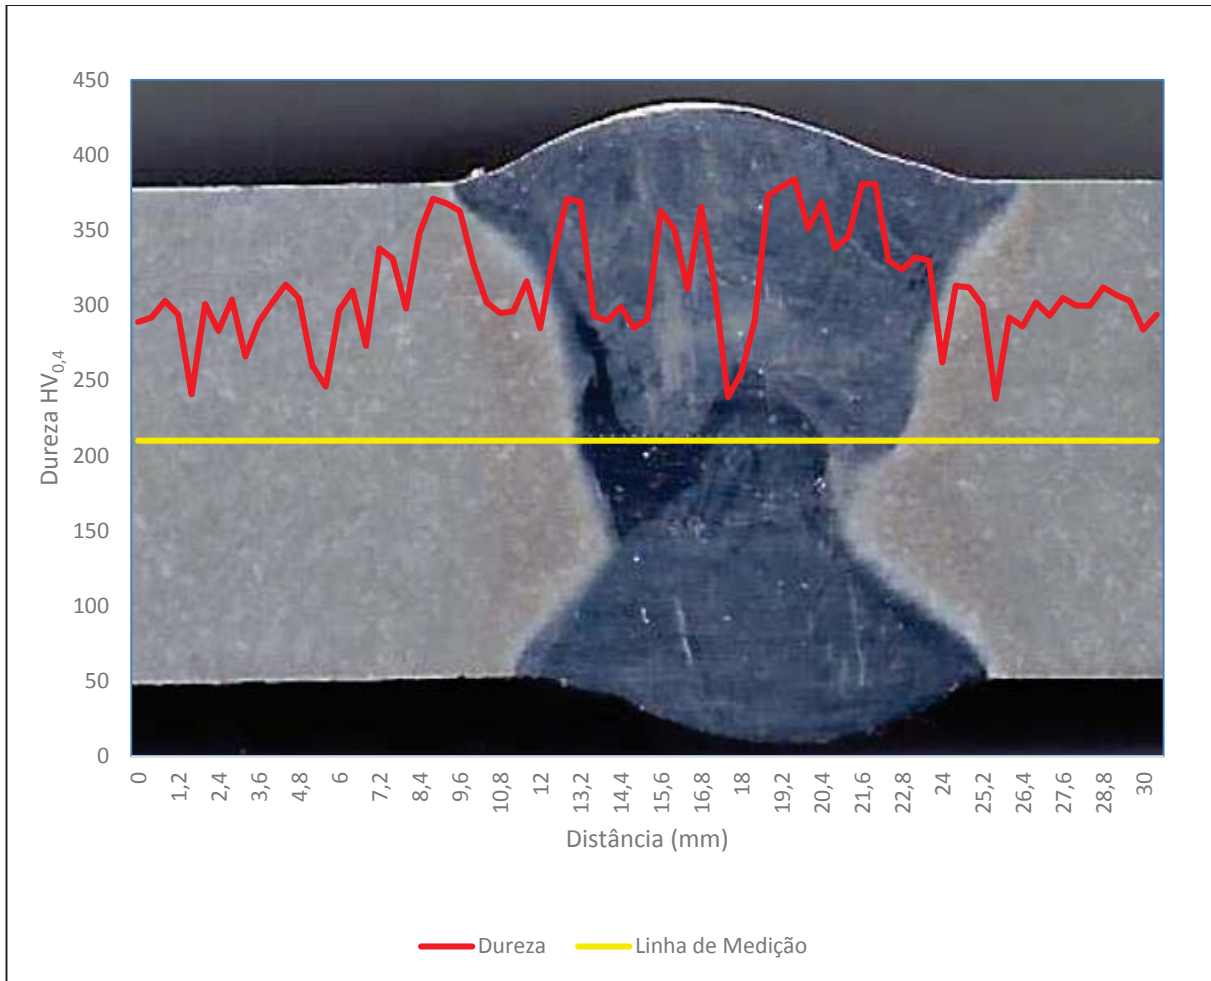
Figura 53: Perfil de microdureza condição 4

Na condição 4, a ausência do tratamento térmico ocasionou maiores valores de dureza no metal de adição em comparação à condição 1 que possui a mesma concepção da junta soldada, porém com tratamento térmico após a soldagem. Conforme pode ser verificado na Figura 53 vários pontos do metal de adição chegaram a valores próximos de 400 HV_{0,4}, enquanto que na condição 1 estes pontos foram isolados. Já a ZTA não apresentou diferenças significativas em relação à condição com tratamento. Estes resultados revelam que o tratamento térmico após a soldagem contribui significativamente para reduzir a tensões residuais do processo de soldagem.

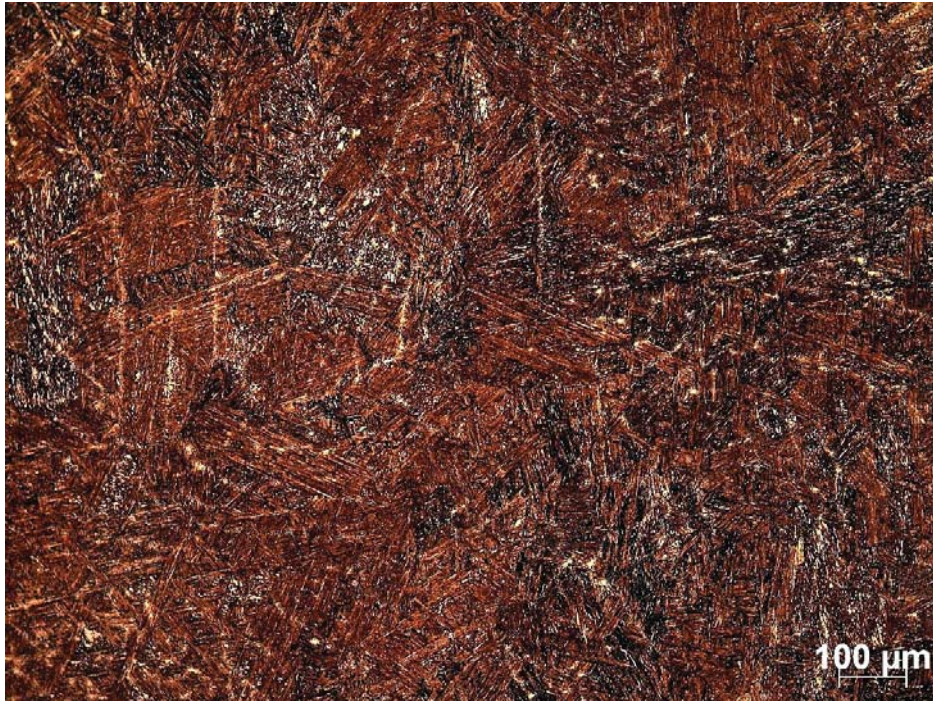
Figura 54: Micrografia metal de base condição 1 (ataque Villela's, aumento 100X)

A análise micrográfica do material base é para ambas as condições relevou uma estrutura martensítica em placas que se cruzam formando uma estrutura martensítica complexa em rede, conforme pode ser observado na Figura 54. Observa-se, também, a precipitação de carbonetos entre as placas de martensita, estrutura típica deste material fundido após o processo de tempera e revenimento.

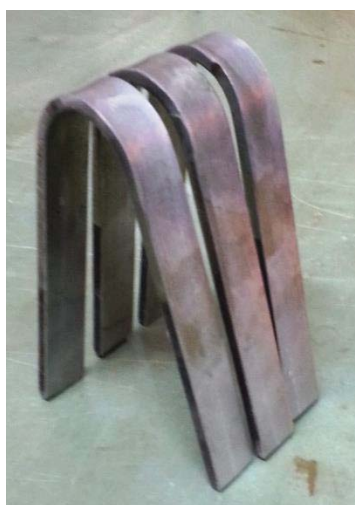
Figura 67: Corpos de prova após ensaio de dobramento lateral à solda

O ensaio de dobramento lateral à solda apresentou resultados satisfatórios e muito importantes para a análise do desempenho mecânico das condições propostas. O objetivo de realizar a dobra sobre a junta soldada e a zona termicamente afetada, conforme determina a norma ASME IX QW-163, foi atingido (Figura 67). Ao todo, foram ensaiados 4 corpos de prova para condição de estudo.

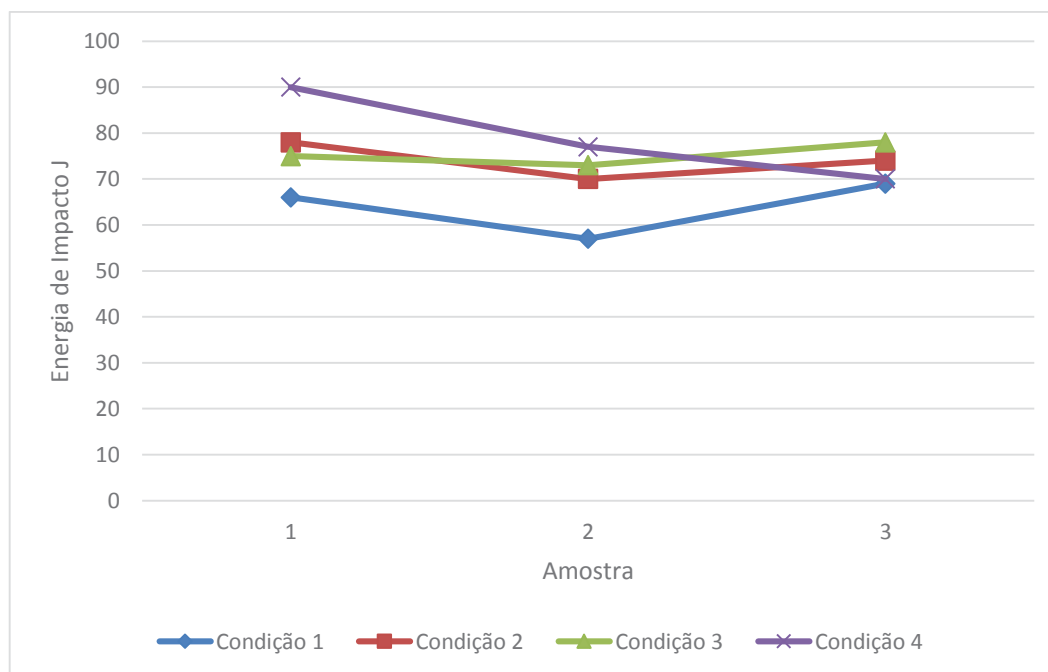
Avaliando os resultados na Tabela 16, percebe-se que a diferença entre os resultados não é significativa, esta situação é representada na Figura 79.

Figura 79: Gráfico ensaio de tenacidade ao impacto, corpo de prova Charpy com entalhe na ZTA

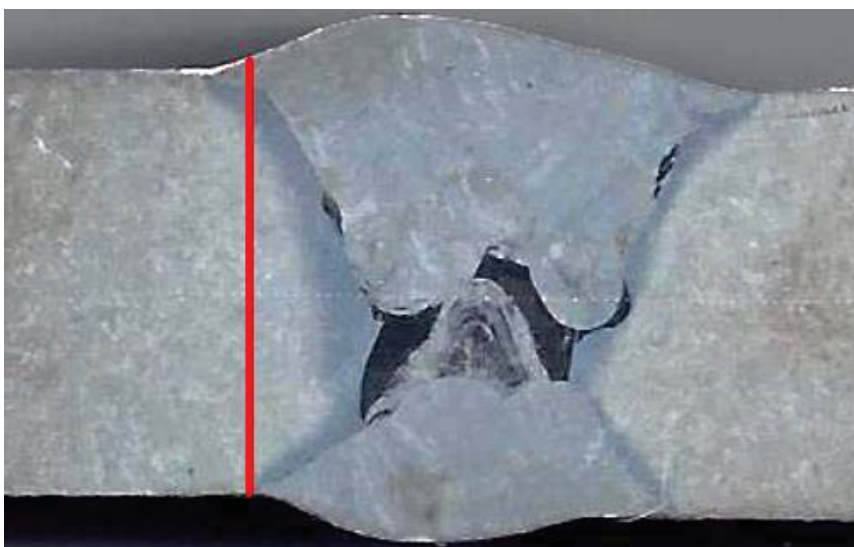
Esse resultado para a região da ZTA pode ser justificado pelo fato que para o chanfro em “V”, como é o caso das juntas soldadas do presente estudo, a ZTA não ser homogênea. A região onde foi realizado o entalhe das amostras está representada na Figura 81. Conforme se pode observar, o entalhe está localizado sobre a ZTA nas extremidades e sobre o metal de base no centro da chapa. Nas amostras que apresentaram resultados mais elevados para o ensaio de impacto, possivelmente o entalhe está localizado sobre uma maior parcela do material de base. Neste estudo, o chanfro em V foi definido com o objetivo de simular as condições reais de fabricação de rotores de turbinas. Em trabalhos consultados, onde se fez necessário um ensaio específico da ZTA, os corpos de prova para o ensaio de impacto foram ser soldados com um chanfro em K, produzindo uma ZTA mais homogênea e possibilitando a confecção do entalhe sobre a mesma (CASAS, HENKE e NOVICKI, 2009).

Figura 81: Região do entalhe para o ensaio de impacto Charpy na ZTA

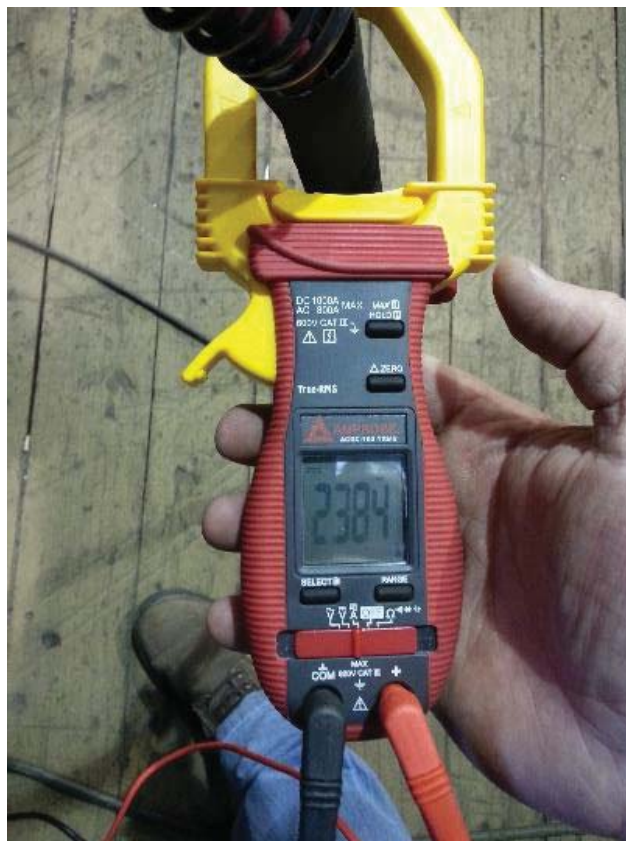
Figura 86: Conferência dos parâmetros de soldagem registrados pelo aparelho de solda

medidor de corrente e tensão devidamente calibrado, conforme Figura 86 e Figura 87 do Apêndice.

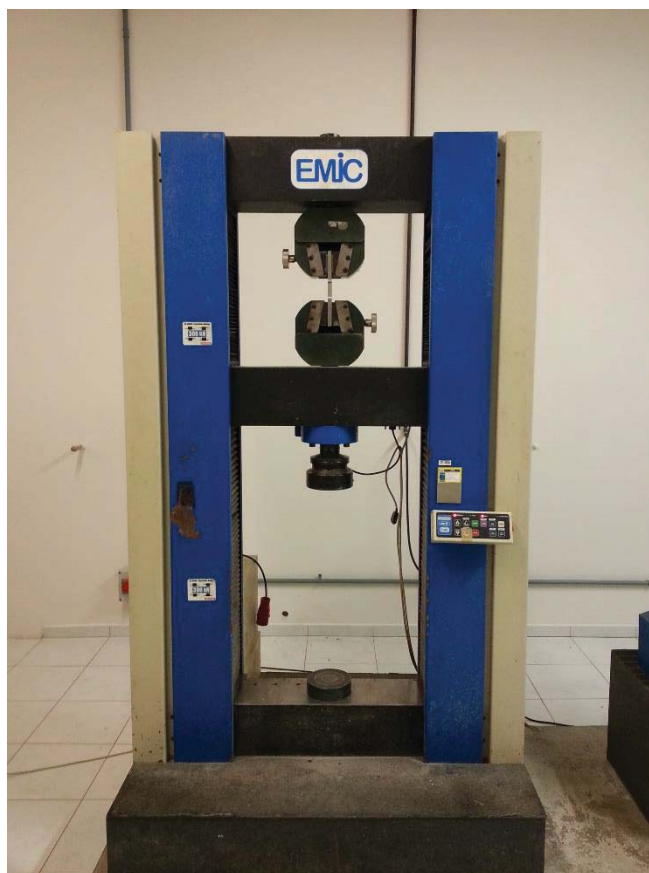
Figura 89: Máquina universal de ensaios da UNOESC Joaçaba/SC, utilizada para os ensaios de tração

Os ensaios foram realizados no laboratório de ensaios mecânicos da Universidade do Oeste de Santa Catarina, UNOESC. O equipamento utilizado foi uma Máquina Universal de Ensaio, fabricada pela EMIC, com capacidade de ensaio para 300 KN. O equipamento possuía o certificado de calibração n° 645/15, realizado pela própria EMIC em 09-12-2015, conforme Figura 90 do Apêndice.

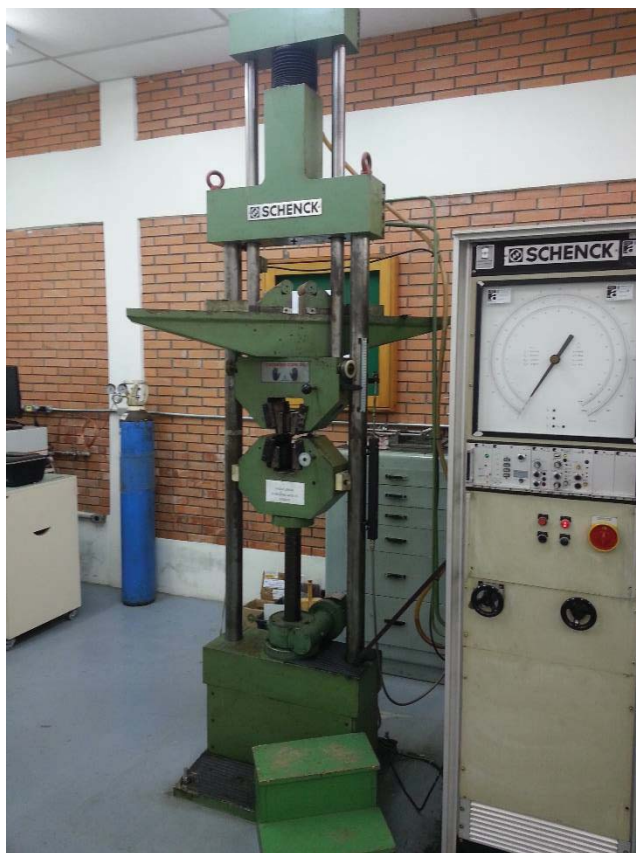
Figura 91: Máquina de ensaios universal da UPF/Passo Fundo utilizada para os ensaios de dobramento lateral à solda

Os ensaios foram realizados no laboratório de ensaios mecânicos da Universidade de Passo Fundo, UPF. O equipamento utilizado foi uma Máquina Universal de Ensaio, fabricada pela SCHENK do Brasil, com capacidade de ensaio para 200KN. O equipamento possuía o certificado de calibração n° 38.53.15, realizado pela PANANTEC ATMI em 17/06/15, conforme Figura 92 do Apêndice.

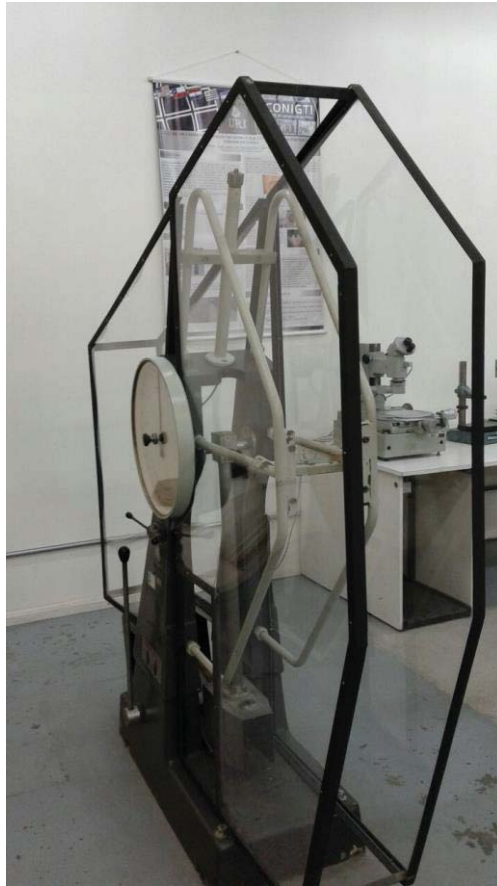
Figura 93: Máquina de ensaio de tenacidade ao impacto da UPF/Passo Fundo

O equipamento utilizado é de origem alemã, da marca VEB, com pêndulo de 19,96 kg, raio de 790 mm e capacidade para ensaios de até 300J. O certificado de calibração da mesma consta no Apêndice, conforme Figura 94. Vale lembrar de que os ensaios foram realizados no Laboratório de Ensaio Mecânicos da UPF.
